Brand in de Koningkerk te Haarlem

ONDERZOEK NAAR HET BRANDWEEROPTREDEN

maart 2004

INSPECTIE OPENBARE ORDE EN VEILIGHEID

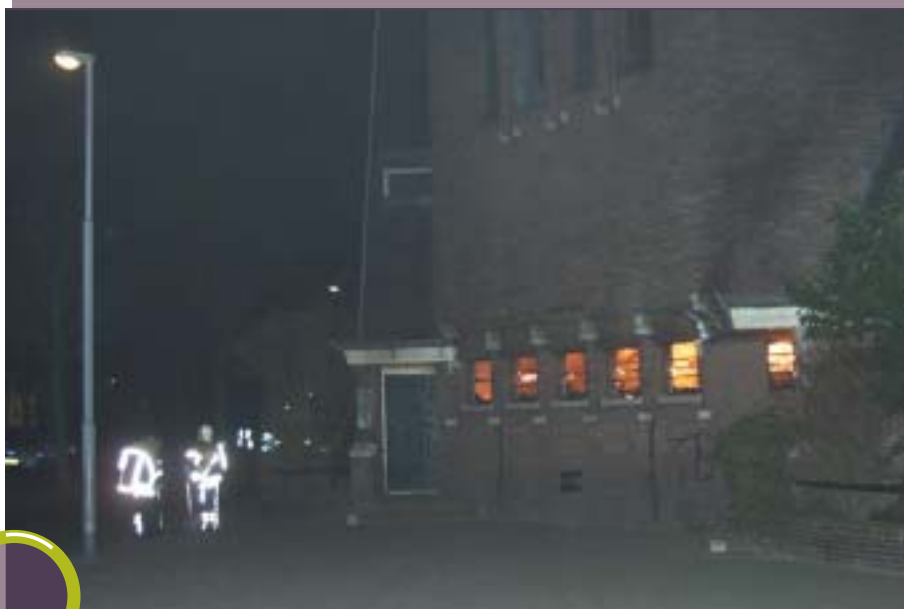
Foto 2: Het vuur is alleen zichtbaar achter de lage raampjes van 'de schuine gevel' van de kerk op de hoek van de Joh. de Breukstraat/Kloppersingel. Er wordt afgelegd op de ondergrondse brandkraan. De foto is (circa) 21.17 uur vanaf het begin van de Joh. de Breukstraat genomen.

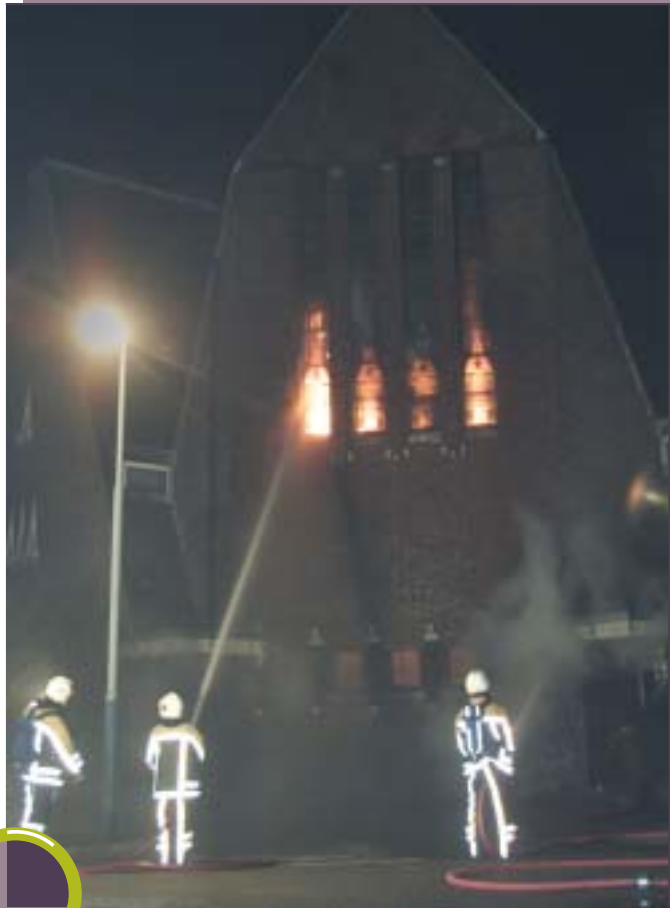
Foto 3: De brand is zichtbaar achter de hoge ramen, maar is verder nog niet uitslaand. Voor de eerste bevelvoerder is dit reden om op te schalen naar 'grote brand'.

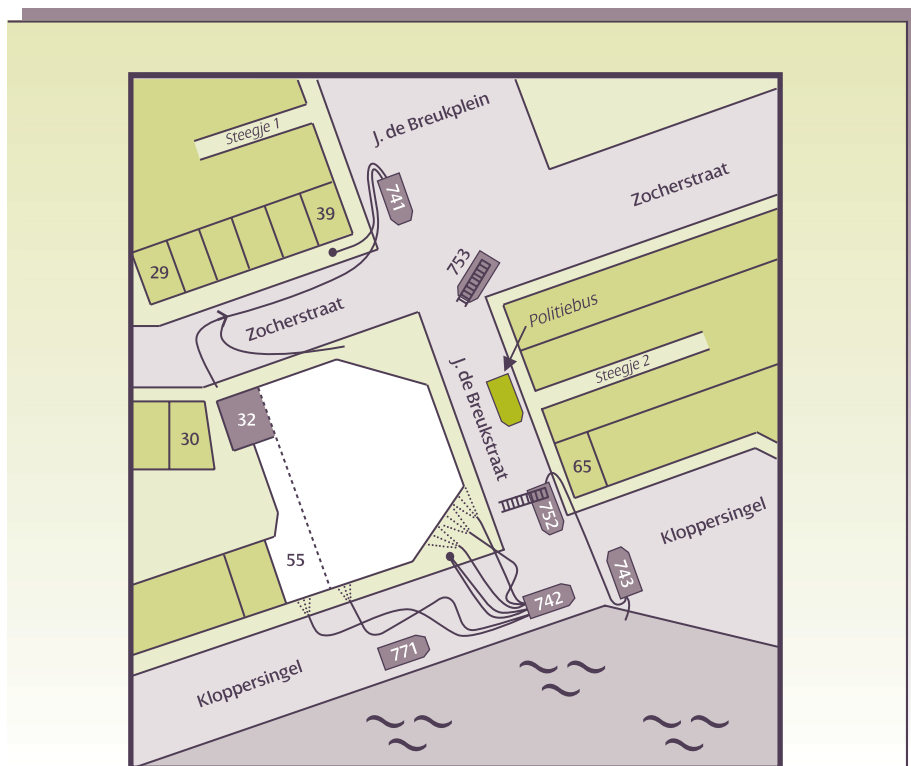
Figuur 3: Situatieschets kort vóór het moment dat de brand uitslaand wordt (dat wil zeggen kort vóór 21.43 uur): De eerste autoladder (AL-752) die wordt gevoed door de derde tankautospuit (TS-743), is ingezet en blust het dak, de ramen en de muur aan de kant van de Joh. de Breukstraat. De tweede autoladder (AL-753) wordt inzetgereed gemaakt. Ter hoogte van nummer 55 zijn twee stralen ingezet, aan de schuine gevel nog eens drie stralen en aan de Zocherstraatkant gaat men aan de slag met het verplaatsen van de slangen van de kerk af, zodat daarna met de buitenaanval aangevangen kan worden (dat wil zeggen twee stralen op de kosterwoning/kerk).

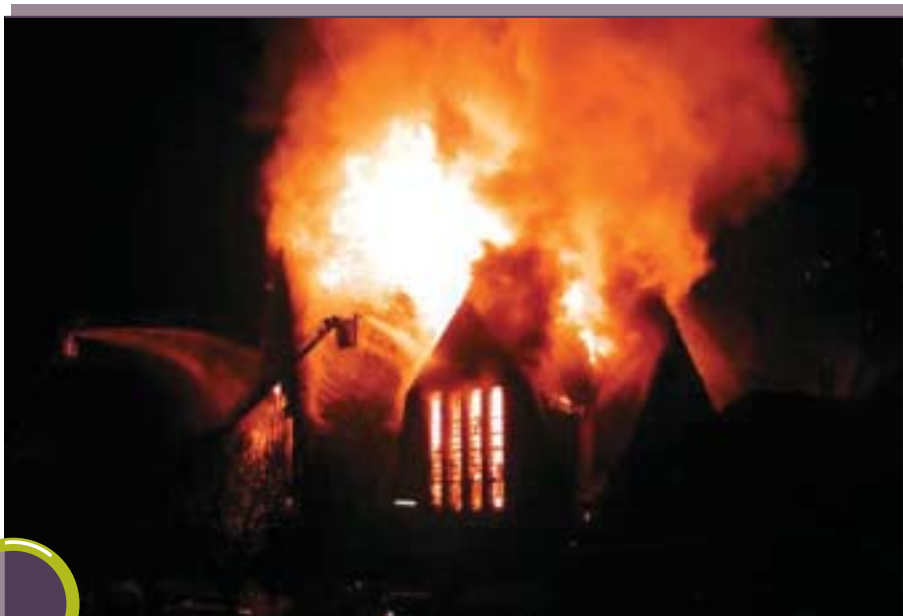
Volgens verschillende respondenten is de inzet van de tweede autoladder (AL-753) weinig effectief, omdat de straal van het waterkanon van de autoladder in hun beleving onvoldoende worplengte heeft (zie foto 4).

Foto 4: Op de voorgrond is de inzet van het waterkanon van de tweede autoladder (AL-753) te zien: er staat niemand in de korf en de worplengte van de straal – zeker in vergelijking met die van het waterkanon van de eerste autoladder (AL-752, deze is te zien op de achtergrond) – is beperkt. De foto is om (circa) 22.08 uur genomen vanaf de Zocherstraat.

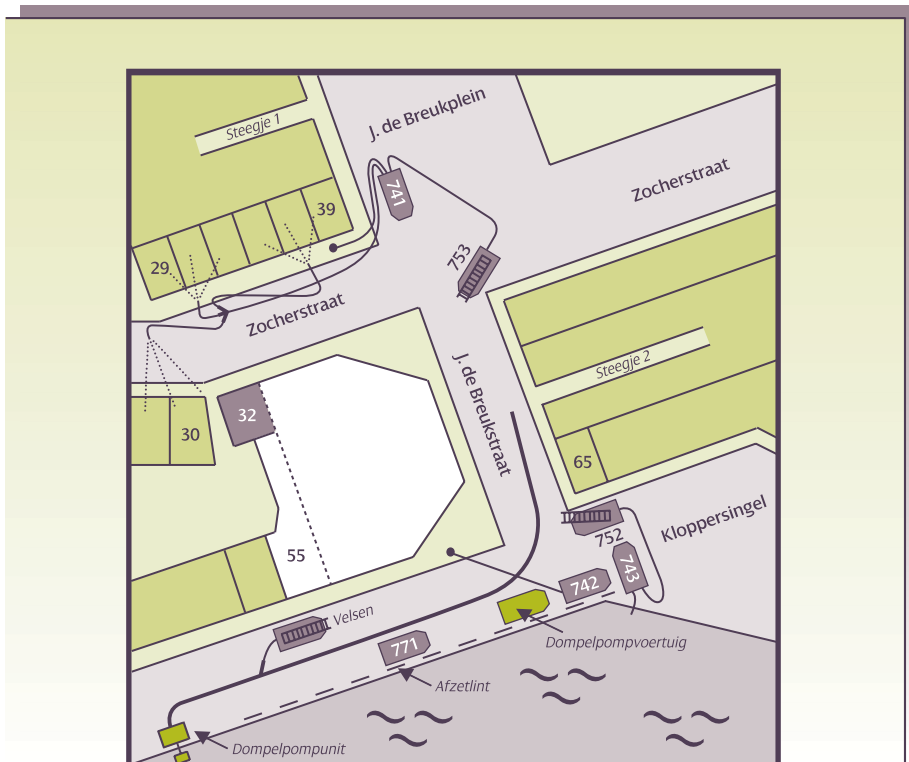
Figuur 5: Situatieschets kort voordat de (buiten)muur valt: Het dak en het torentje zijn ingestort. De ladder van de tweede autoladder (AL-753) is weer naar beneden. De eerste tankautospuit (TS-742) is naar voren verplaatst en staat strak aan de ondergrondse brandkraan. Het pompvoertuig heeft de 6-duimsslang uitgereden en de plek van de eerste tankautospuit ingenomen, waarna de 6-duimsslang de Joh. de Breukstraat in is getrokken. Opgemerkt dient te worden dat de situatieschets – in verband met de overzichtelijkheid – niet volledig is: de stralen aan de zuidwestkant van de Kloppersingel en die bij huisnummer 65 zijn niet weergegeven.

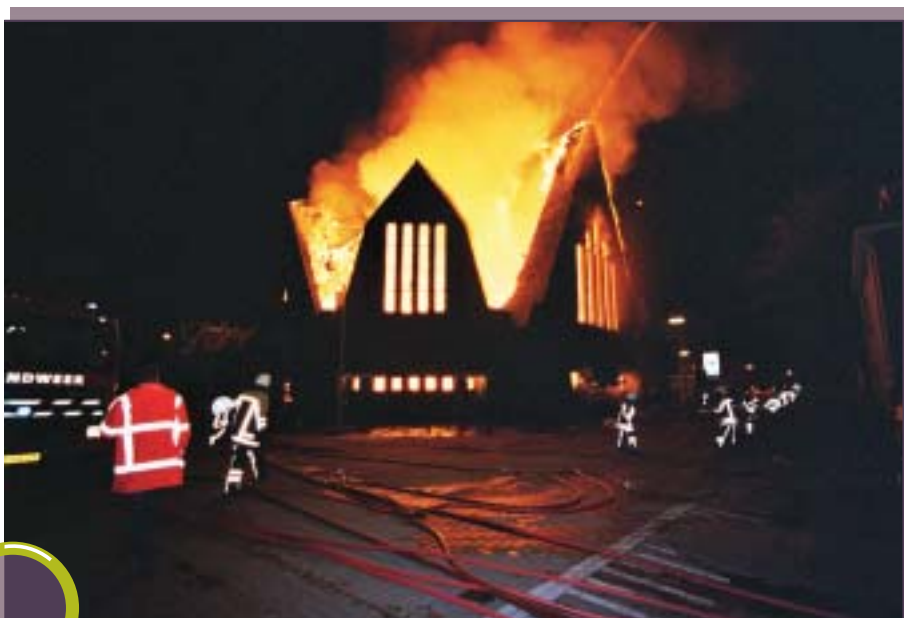
De OvD heeft aangegeven dat hij niet weet hoe de 6-duimsslang in de Joh. de Breukstraat terecht is gekomen. Hij heeft die opdracht zeker niet gegeven. Hij vindt dat degene die de opdracht wel heeft gegeven, zijn waarschuwing om niet meer door de Joh. de Breukstraat te lopen, heeft genegeerd.

Foto 5: De 6-duimsslang wordt de Joh. de Breukstraat in getrokken. De persoon in de oranje jas is de inspecteur van bouwtoezicht.

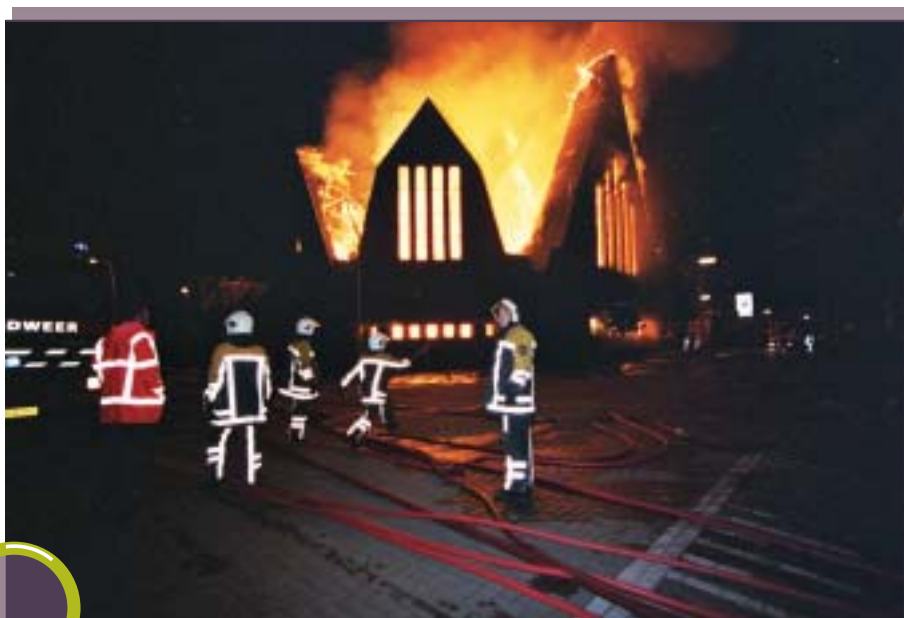
Foto 6: De vrijwilliger rent met de 6-duimkoppelingssleutel de Joh. de Breukstraat in naar de bestuurder om hem de sleutel te overhandigen. De persoon in de oranje jas is de inspecteur van bouwtoezicht.

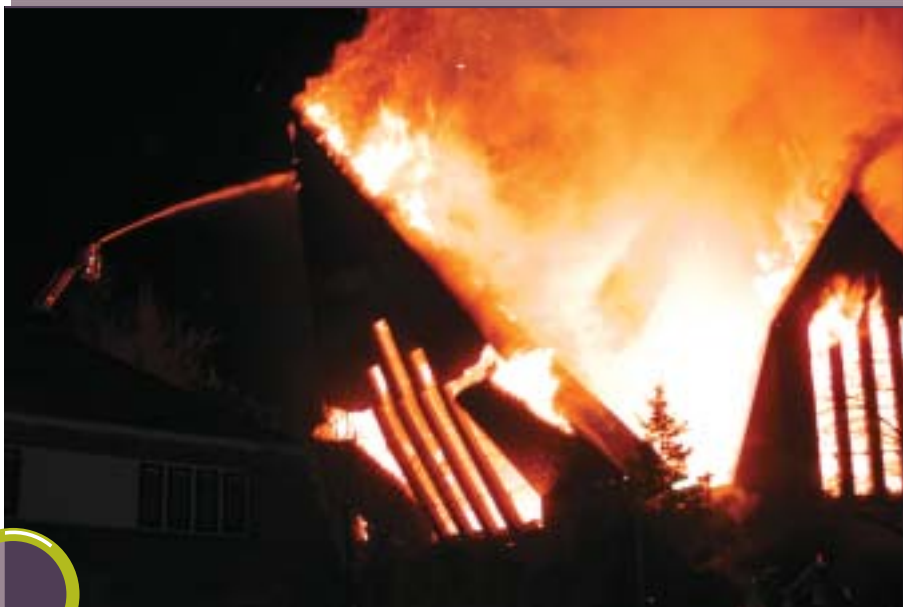
264 De topgevel kantelde op een hoogte van 6 meter en was op die plaats ongeveer 18 meter breed. Het breukvlak in de centrale zone nog werd onderbroken door vijf raamopeningen met een gezamenlijke breedte van ongeveer 5 meter (zie ook figuur 2).

Foto 7: Het moment waarop de (buiten)muur aan de oostzijde van de kerk naar buiten valt. De foto is om (circa) 22.12 uur vanaf de Zocherstraat genomen.

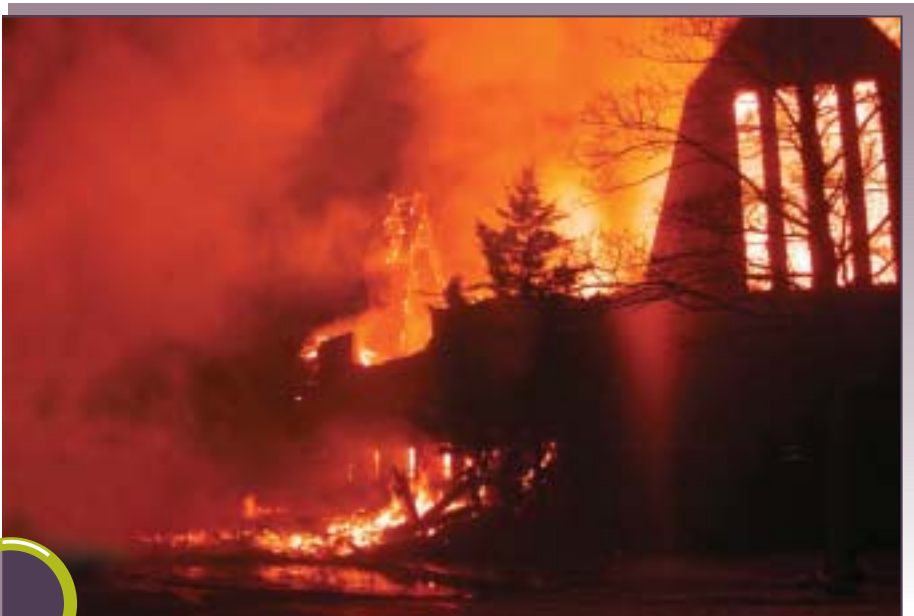
Wanneer de muur de grond raakt verandert de Joh. de Breukstraat in één klap in een vlammenzee (zie foto 8). Een ‘wolk van vlammen’ breidt zich uit naar de achtertuinen en schuurtjes aan de Joh. de Breukstraat.

Foto 8: De (buiten)muur van de oostzijde van de kerk is gevallen. De foto is gemaakt vanaf de Zocherstraat.
