Zelfstandig, of toch niet?

Regio Groningen

Brand in een appartement

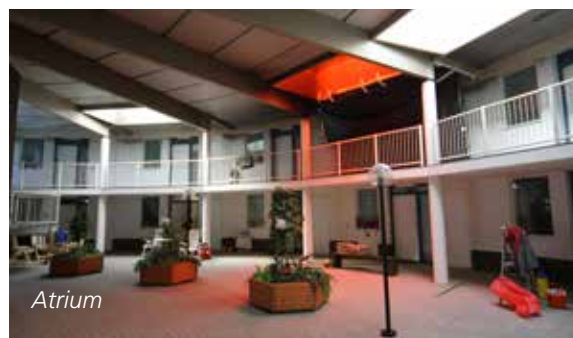
Bij aankomst is duidelijk dat het een uitslaande brand op de eerste etage betreft. In eerste instantie wordt er geen verdere verkenning in het object zelf uitgevoerd. Kort na de eerste melding wordt opgeschaald naar middelbrand.

De brand woedt in een slaapkamer in een van de appartementen. Het vuur is met ladders van buiten bereikbaar. Ook is er voldoende koelend vermogen beschikbaar. Het gaat om een slaapkamerbrand van ongeveer 12 m² en circa 3,0 MW. Dit vraagt om twee keer een hogedrukstraal (250 l/min = 5,0 MW). Het gebouw is gesloten, hoewel na de verkenning blijkt dat de voordeur van het appartement waar de brand woedt openstaat. De RWA-installatie functioneert niet en staat dicht.

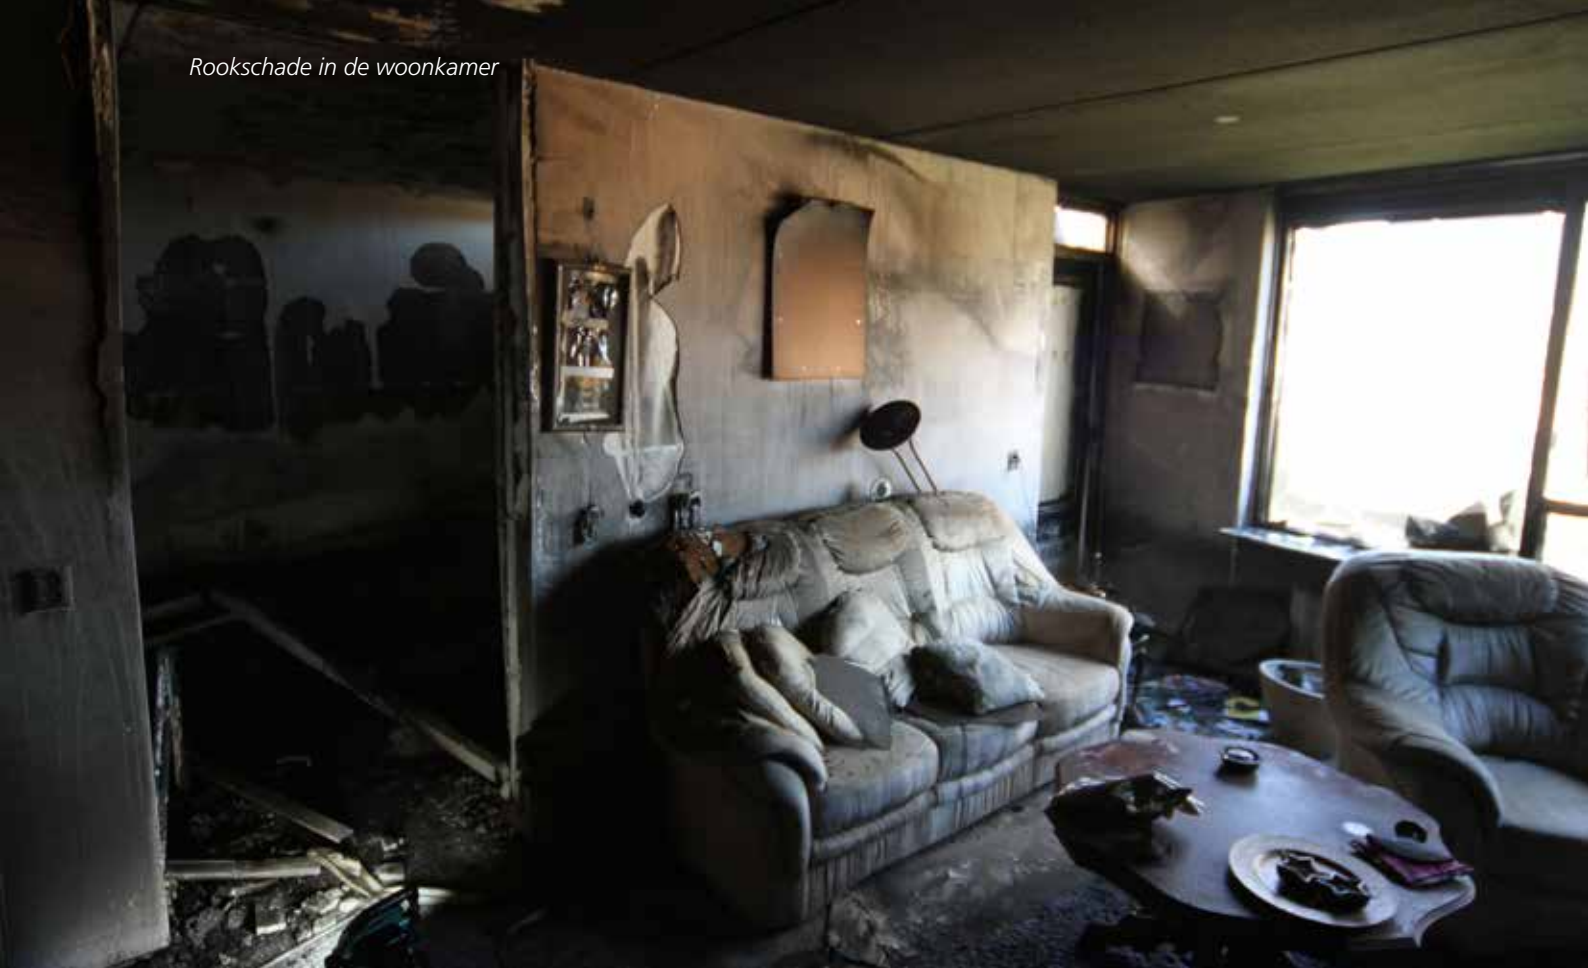
Het is niet duidelijk of er nog slachtoffers binnen zijn. Om snel in te kunnen zetten, de vlammen eraf te halen en op zoek te gaan naar mogelijke slachtoffers, wordt gestart met een offensieve buiteninzet met twee

hogedrukstralen. Hiermee worden de ergste vlammen geblust. De tweede tankautospuit (TS) gaat via de hoofdingang naar binnen om met twee stralen hoge druk (HD) een offensieve binneninzet te plegen.

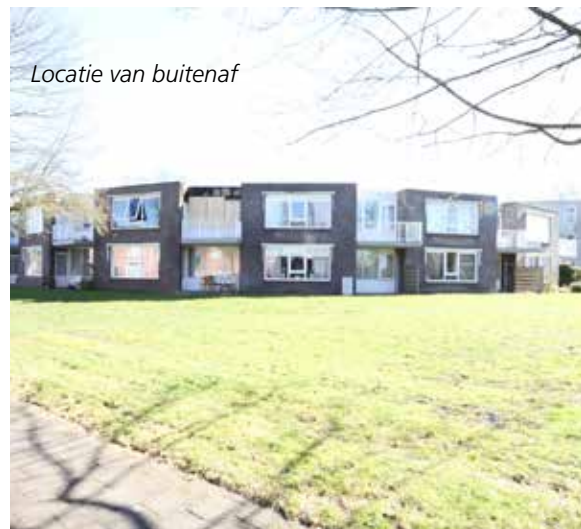
De brand blijft beperkt tot de slaapkamer en badkamer van het appartement. Als gevolg van deze brand zijn twintig appartementen ontruimd en circa dertig personen opgevangen. De bewoners van zes woningen kunnen die nacht niet terug naar hun eigen woning. Drie weken later zijn drie woningen nog altijd onbewoonbaar.
