Afbrandscenario?

Regio Midden- en West-Brabant

Brand in een straal- en schildersbedrijf

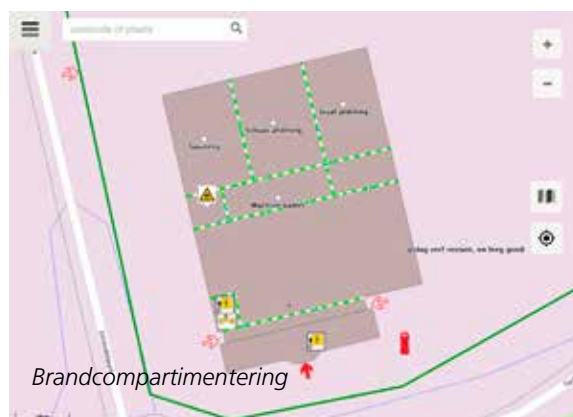
Om een volledig beeld van de brand te kunnen vormen, voert de ploeg met behulp van een warmtebeeldcamera (WBC) een rondomverkenning uit. Terwijl de bevelvoerder bij de eigenaar informatie verzamelt, wordt hij door zijn manschappen gewezen op de snelle ontwikkeling van de brand, die zich bovenin in een hoek van het pand bevindt. Daarop loopt de bevelvoerder zelf het terrein op. Hier ziet hij dat de rook -die eerder al werd waargenomen- begint te kolken.

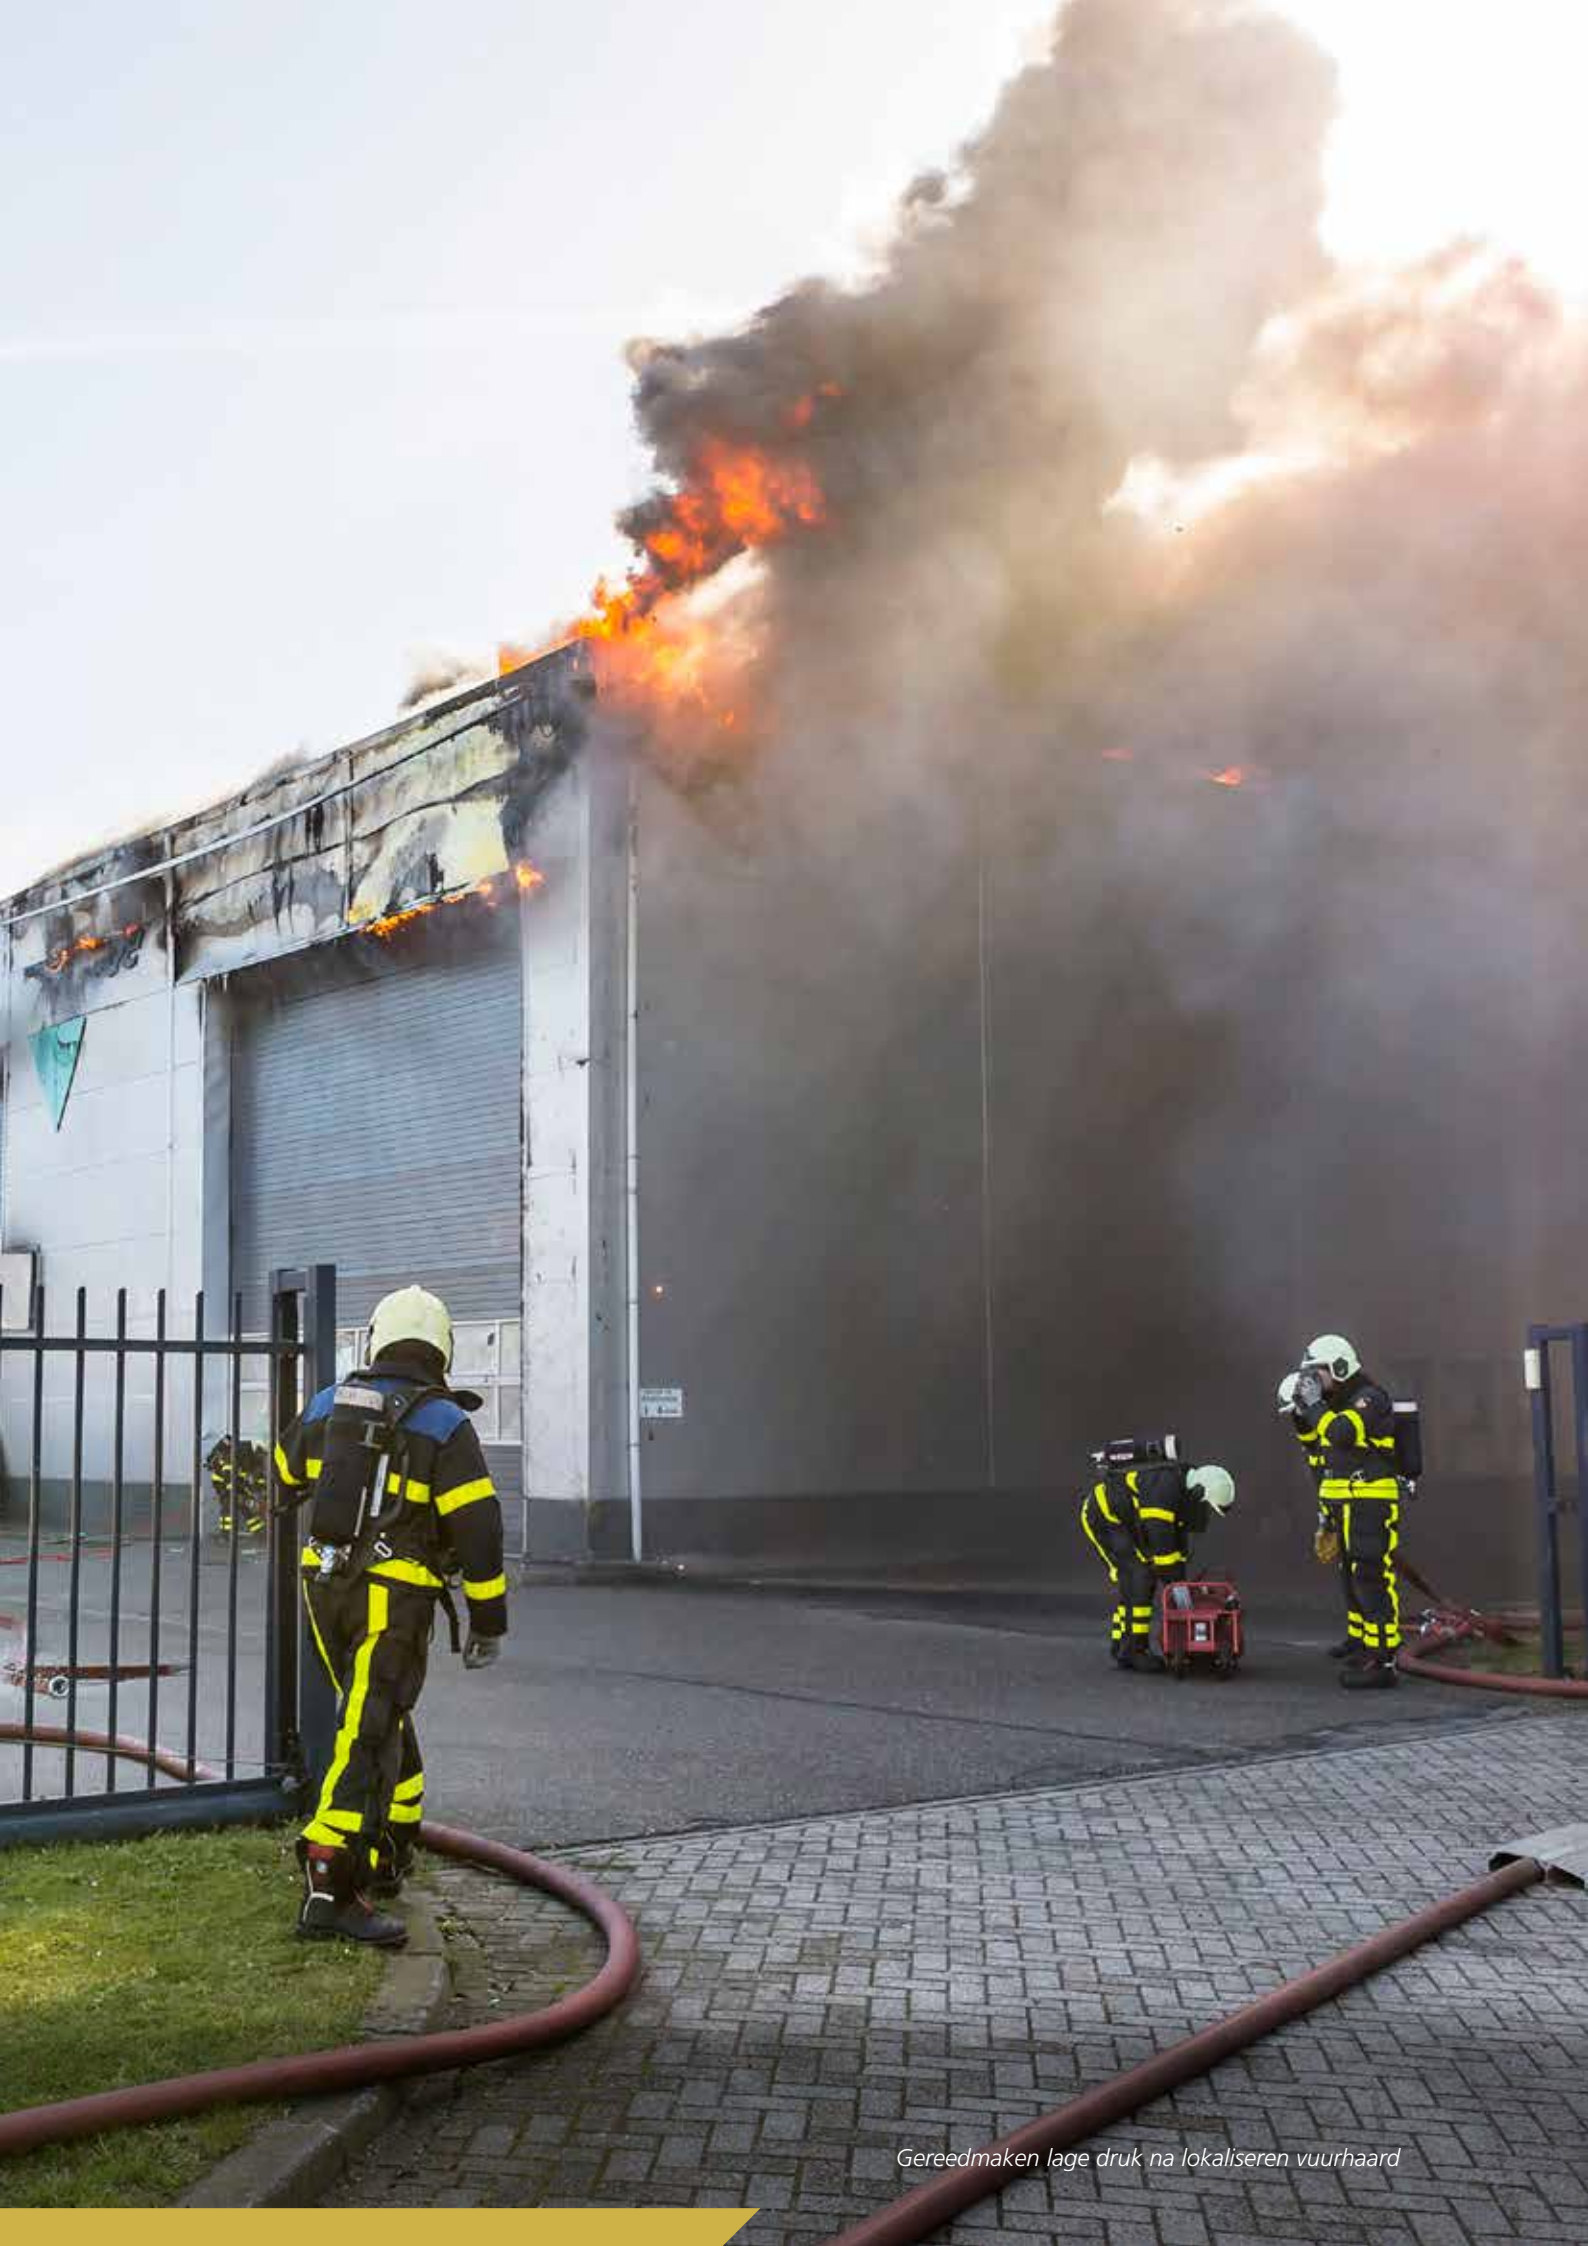
Het pand bestaat uit meerdere brandcompartimenten (zie afbeelding): een preventieve voorziening die een rol heeft gespeeld bij de bestrijding van de brand. De muren tussen de spuiterij en de schuur- en straalafdeling dienen waarschijnlijk niet als brandscheidingen. De scheidingen zijn er wel, maar hebben niet als zodanig gefunctioneerd. Voor de overige muren geldt dat wel.

De brand blijkt bovenin het pand in één van de spuitcabines te zijn ontstaan. Mogelijk in de motor van de overheaddeur of de filters van de afzuiginstallatie. Voorafgaand aan de brand zijn laswerkzaamheden aan de motor van de overheaddeur uitgevoerd. Het is onbekend of dit tot het ontstaan van de brand heeft geleid. De rook heeft zich verspreid over de volledige breedte van het pand en tot buiten het compartiment, tot aan de tweede compartimentsgrens (de tweede grens van de machinekamer (zie plattegrond). Ook de tussencorridor stond vol rook.

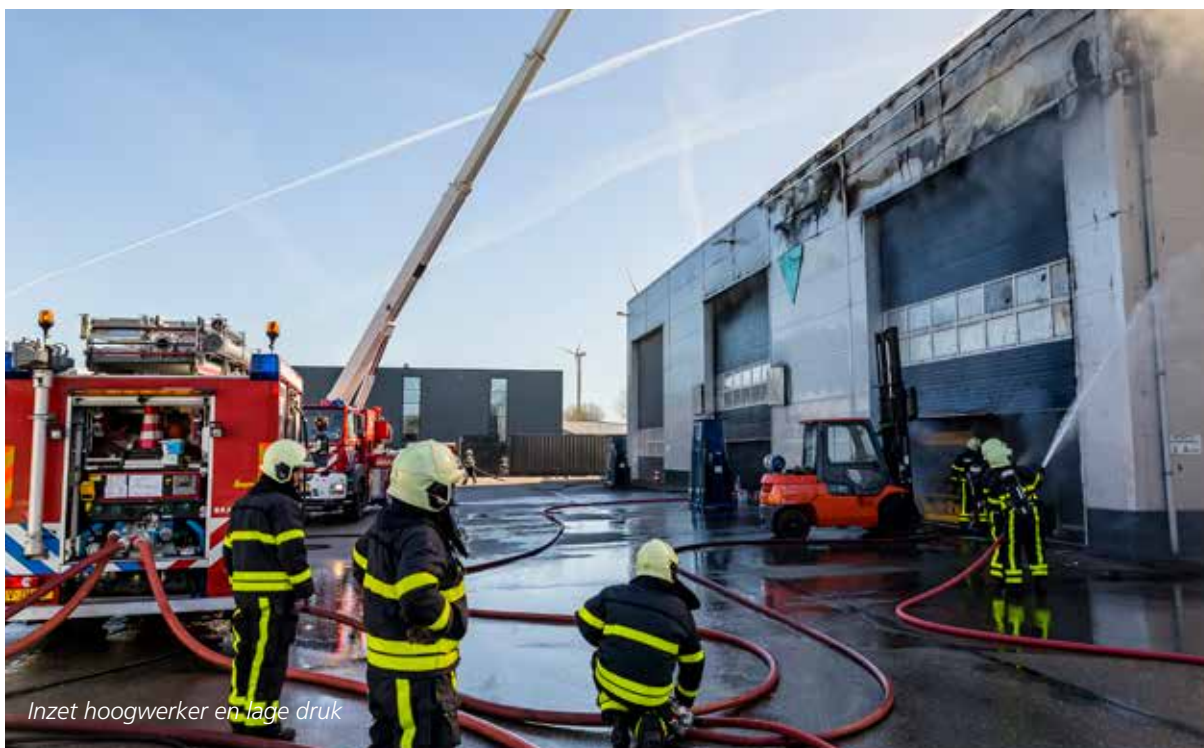
De vuurhaard kan niet van buitenaf worden bereikt. Vanaf hier lukt het alleen de vlammen die ter hoogte

van de scheiding uit het dak komen te bestrijden. Op het moment dat lage druk is opgebouwd, begint men met de inzet. Hierbij zijn in eerste instantie twee overheaddeuren en een loopdeur -die eerder al voor de verkenning is gebruikt- geopend. Later gebeurt hetzelfde met een deur bij de thinneropslag. Hierbij wordt steeds stap voor stap gewerkt, met in het achterhoofd dat alles weer dicht moet kunnen om de inzet te blijven beheersen.
