# Onverslaanbaar vuurtje

**Regio** Flevoland

**Trends** Brandoverslag, overige waarnemingen

## Brand in een schokbetonschuur

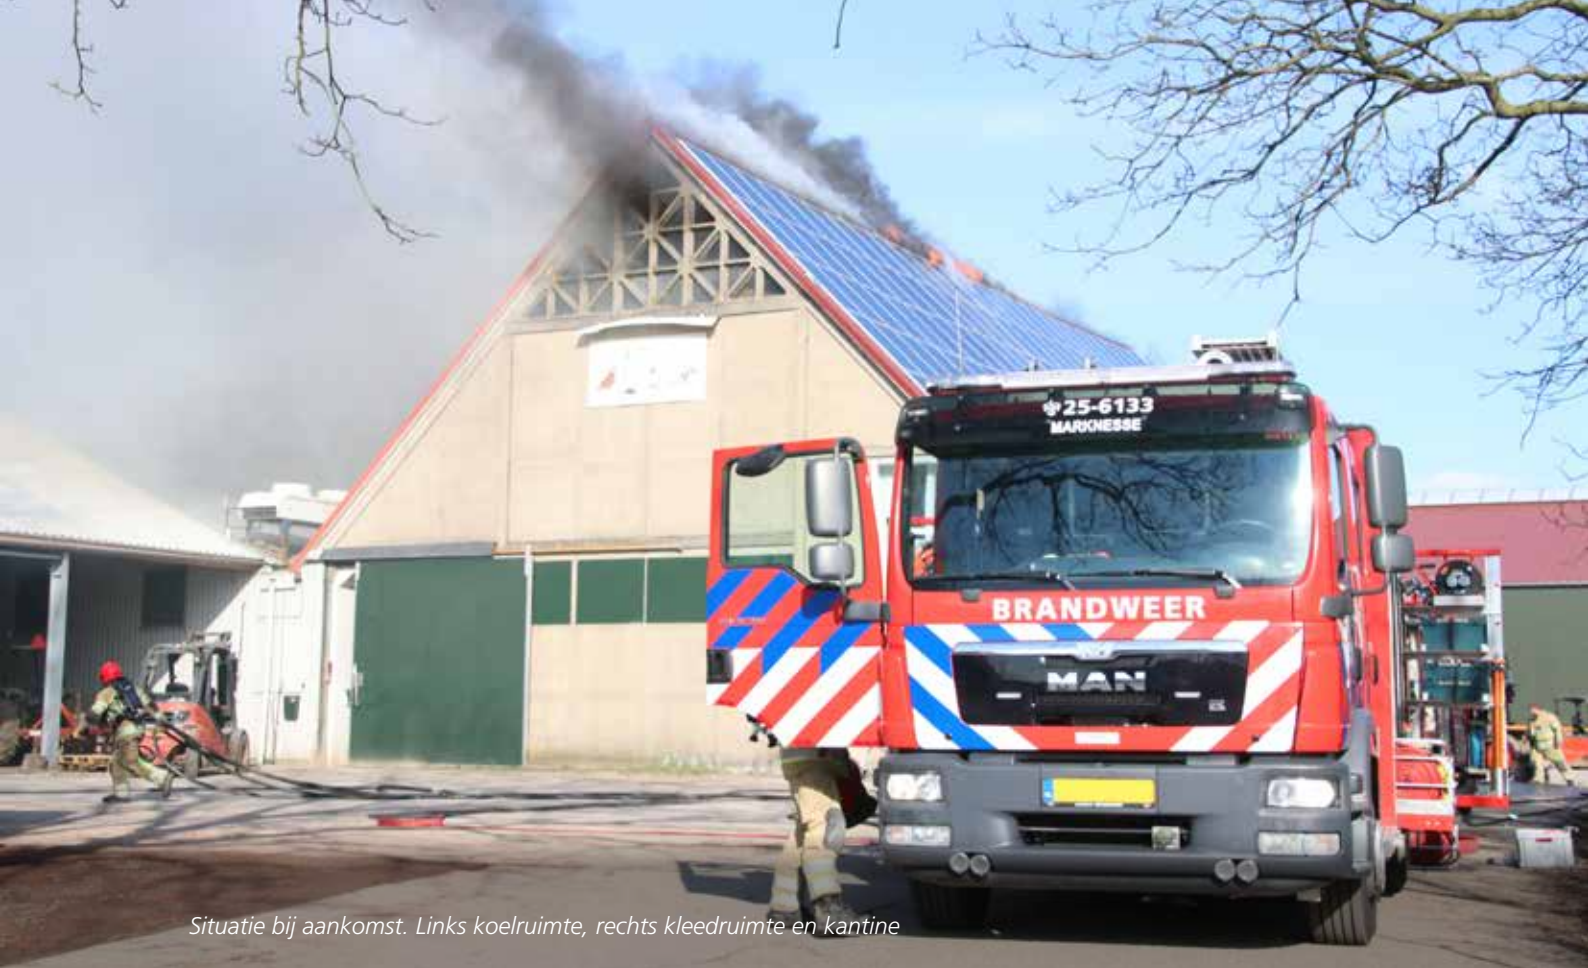
De brand heeft zich vermoedelijk verspreid via de loze ruimten achter de betimmering. Zowel via het vlas in de inhammen van de betonwand dat als isolatie is gebruikt als via het riet (of de rietresten) onder de kap. Omdat de brand achter de betimmering woedt, is deze niet bereikbaar. Hierdoor ontwikkelt de brand zich, waardoor het polyurethaan uiteindelijk mee gaat branden.

*Situatie bij aankomst. Links koelruimte, rechts kleedruimte en kantine*

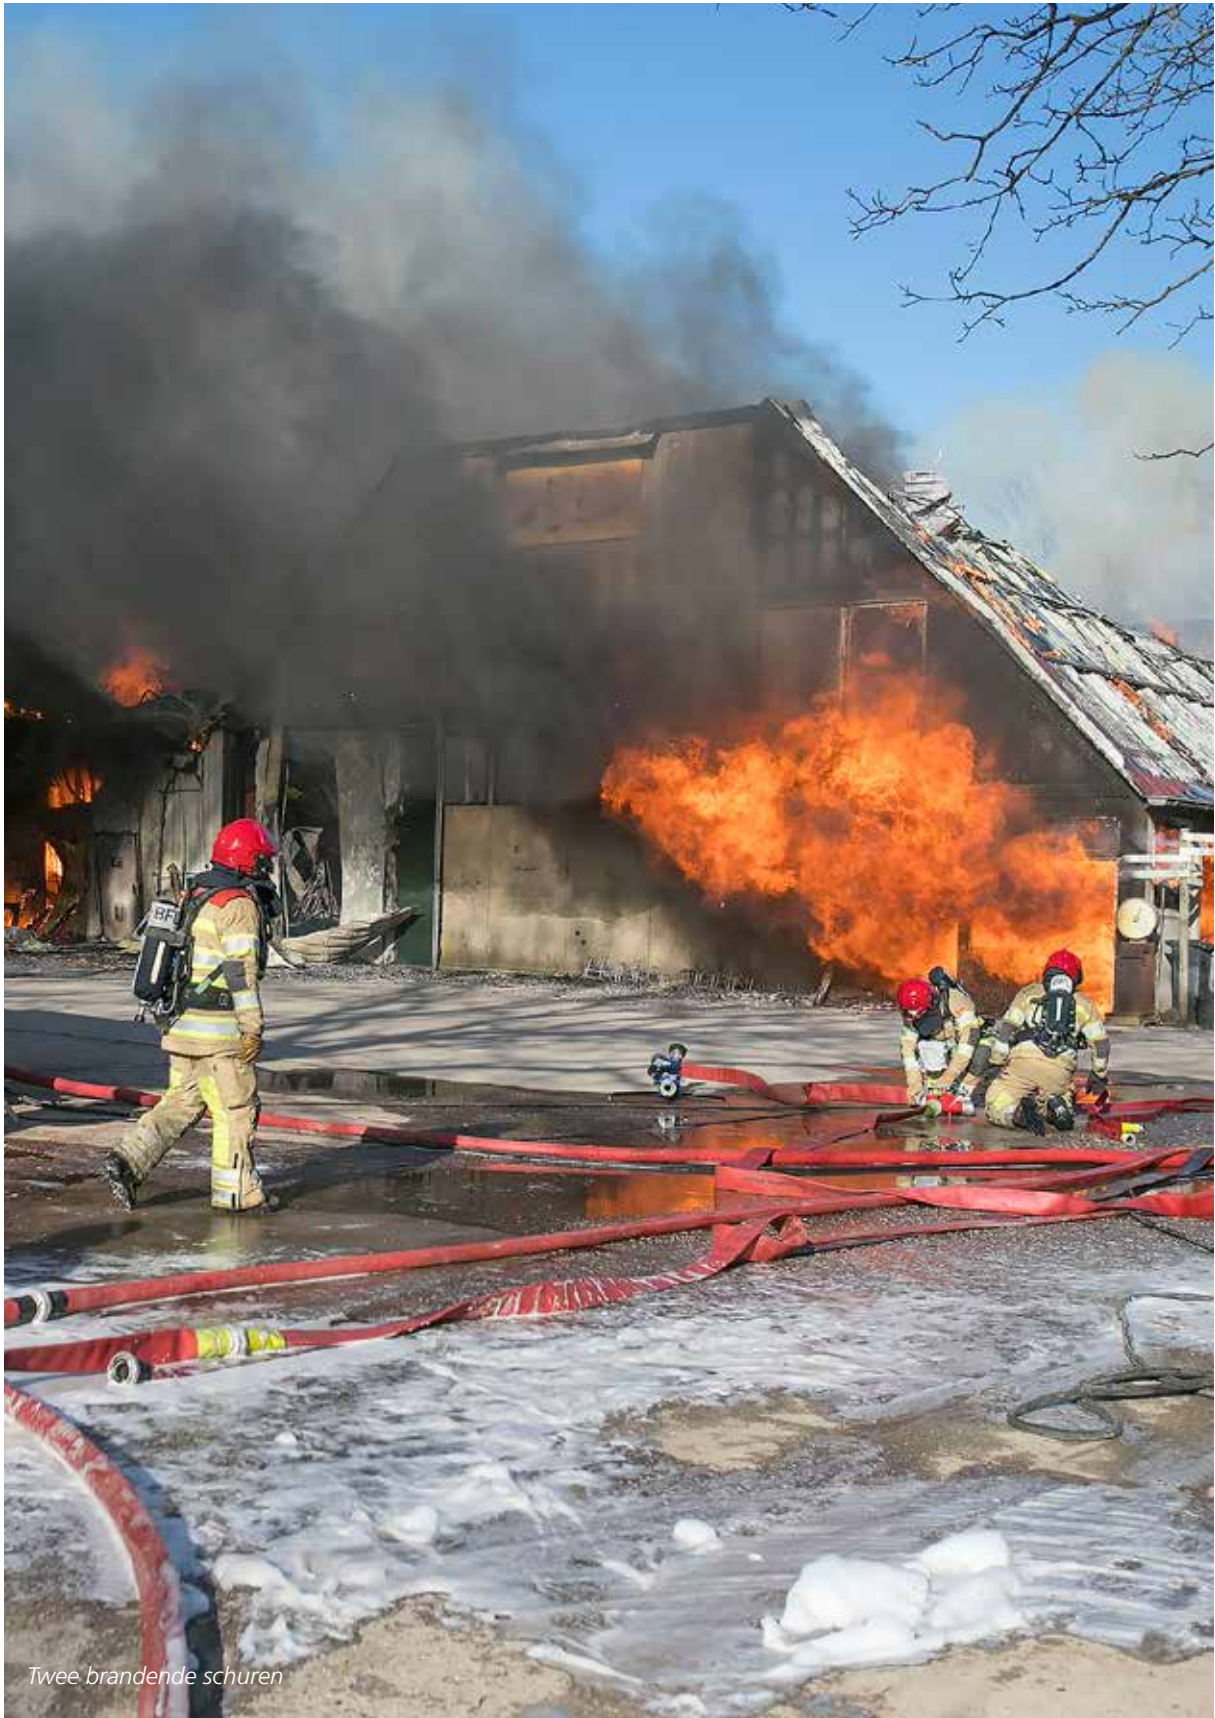
Door de brand gaan twee schuren en de dieseltank verloren. Een derde schuur met waardevolle crossmotoren en het woonhuis blijven behouden.

*Twee brandende schuren*
