Deelverslag OC Huismanstraat 2015

Team Brandonderzoek

Datum: 14 september 2015

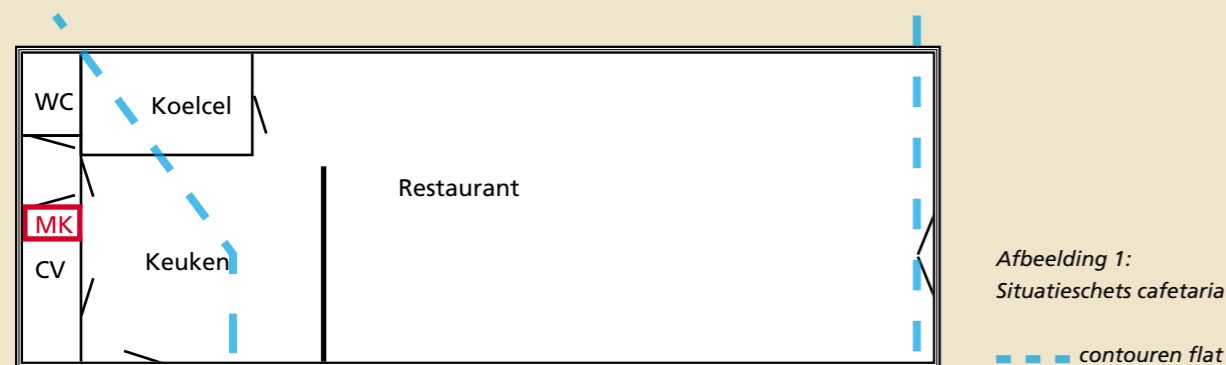
Afbeelding 1:
Situatieschets cafetaria

De snackbar kan grofweg worden opgedeeld in twee gedeelten, namelijk een restaurant- en een keukengedeelte (zie afb. 1). Uit zowel de brandbeelden, als de verklaringen van de eerste melder blijkt de brand in het keukengedeelte te zijn ontstaan. De brandpatronen en de schade aan de constructie laten dit duidelijk zien. Hoewel de precieze plaats van ontstaan niet met zekerheid is vast te stellen, wordt op basis van de aanwezige brandpatronen de hypothese die stelt dat de meterkast de ruimte van ontstaan is, als meest aannemelijke beschouwd.

De meterkast is gesitueerd in een halletje in het keukengedeelte van het restaurant. In dit halletje bevindt zich daarnaast het toilet. Van de deur van de meterkast is niets meer over. Aan de stand van de scharnieren is te zien dat de deur dicht moet hebben gezeten (zie afb. 2). In de meterkast lopen de brandindicatoren helemaal tot aan de vloer. De houten achterwand is weggebrand en de stoppenkast is volledig verwoest. Dit betekent dat deze ruimte of lang of zeer intens heeft gebrand. De inbranding van de dorpel aan de binnenzijde van de kast is dieper dan aan de buitenzijde. Ook dit toont aan dat het in de kast langer of intenser heeft gebrand dan buiten de kast (zie afb. 3). In de meterkast was geen gasmeter/ -leiding aanwezig. Deze is namelijk bij de voordeur van de cafetaria geplaatst.

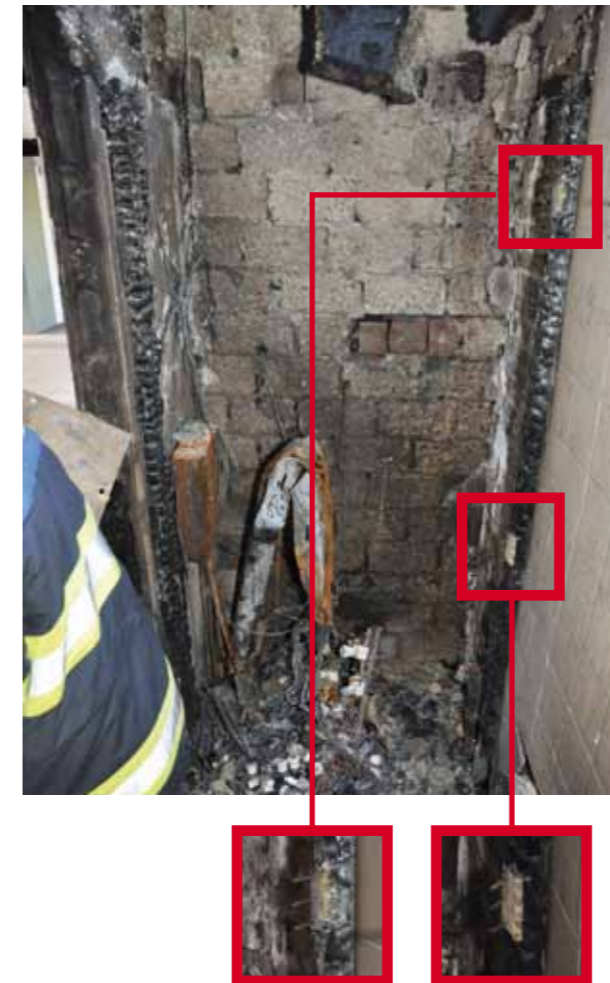
In de meterkast en het halletje zijn naast de stoppenkast geen brandinleiders aangetroffen. Omdat de meterkast volledig is verwoest, kan deze niet meer nader worden onderzocht op mogelijke sporen.

Afbeelding 2:
Achterwand zwaar beschadigd, scharnieren dicht

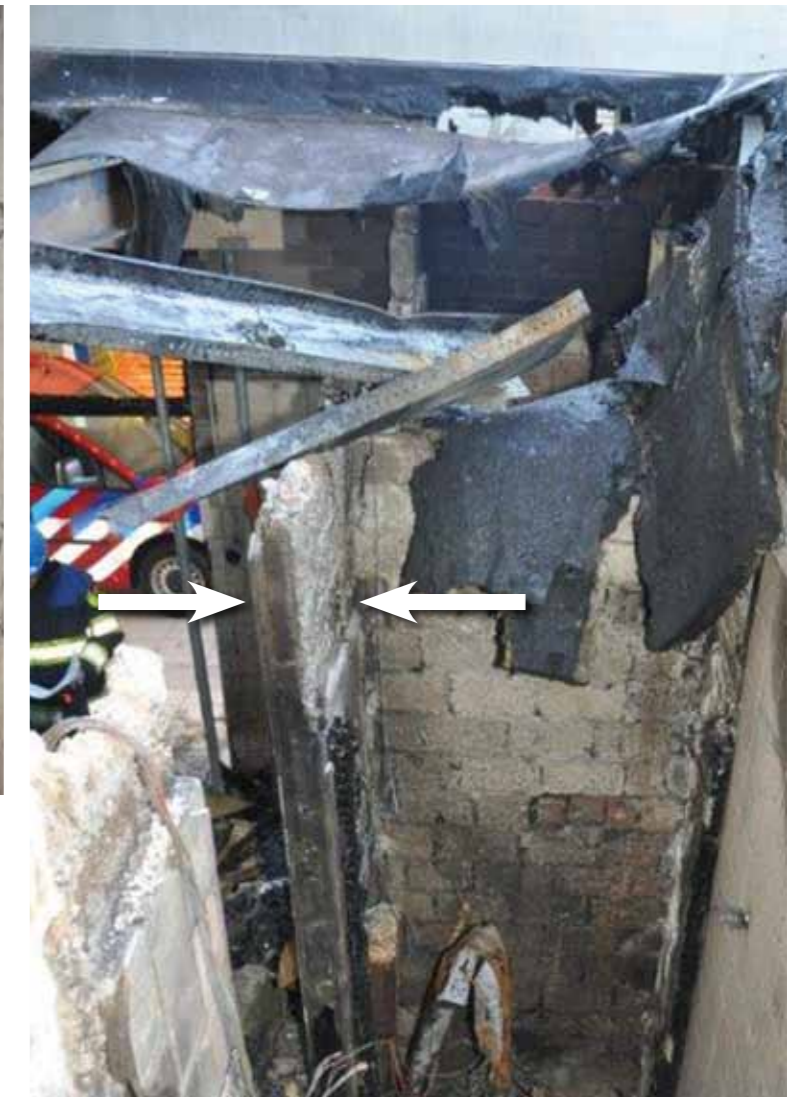
Afbeelding 3:
Schadeverschil buiten en binnen de meterkast

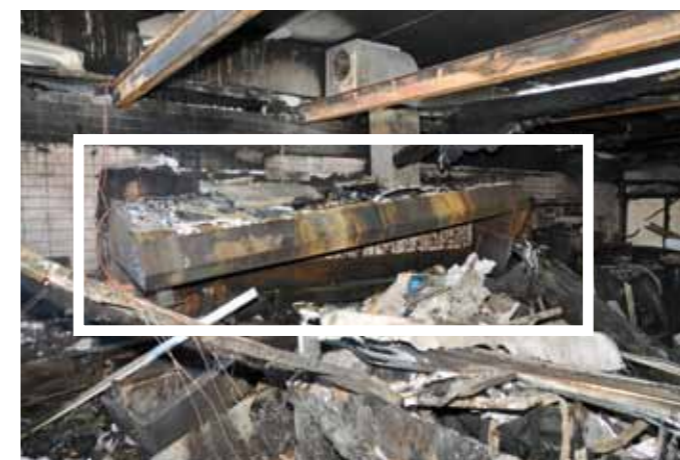
Een deel van de rook is zeer waarschijnlijk, door natuurlijke thermiek, via de afzuigkap van de friteuse door de afvoerbuis die in een schacht in het appartementencomplex is ingebouwd naar boven afgevoerd (afb. 7 en 8). Deze afvoerbuis deed hierdoor tijdens de brand dienst als 'schoorsteen' voor hete rookgassen. M.b.v. illustraties is het brandverloop in de cafetaria nader weergegeven (bijlage 3).

Afbeelding 7: Afzuigkap friteuse

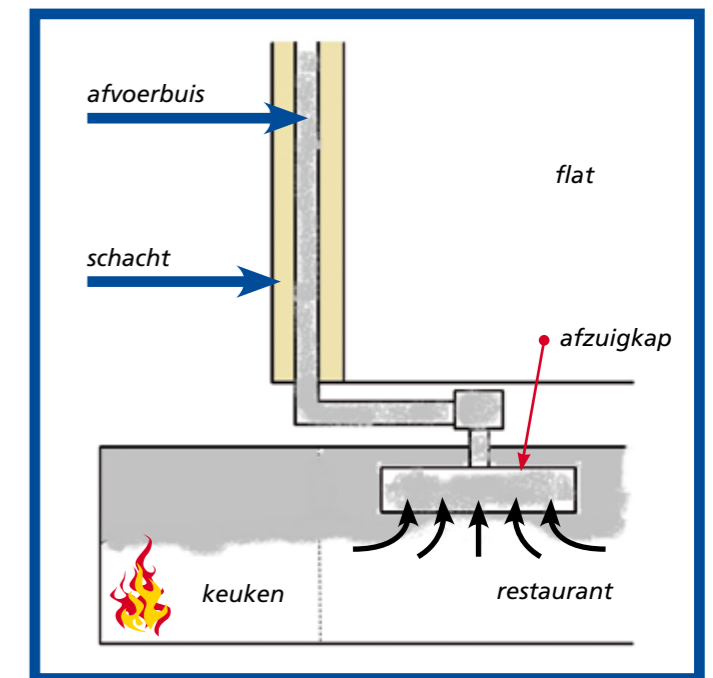
Afbeelding 8: Schematische weergave rookafvoer

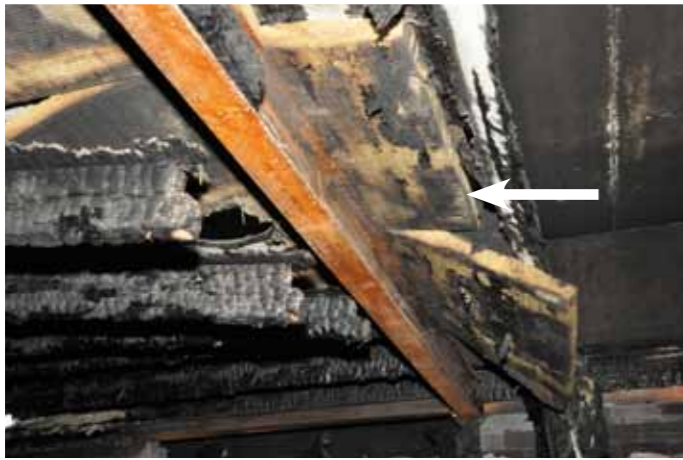
Zoals gezegd heeft de brand zich enige tijd in de cafetaria kunnen ontwikkelen. Door de aanwezigheid van rolluiken voor de ramen en de constructie van het dak van de cafetaria (steenwol isolatie en gips, afb. 9 en 10) is de brand gedurende langere tijd 'intern' gebleven. Uit de waarneming van de eerste melder blijkt echter dat de brand ineens fors uitgebreide. Geconcludeerd kan worden dat de dak-constructie het uiteindelijk heeft begeven.

Afbeelding 9: Steenwol isolatie

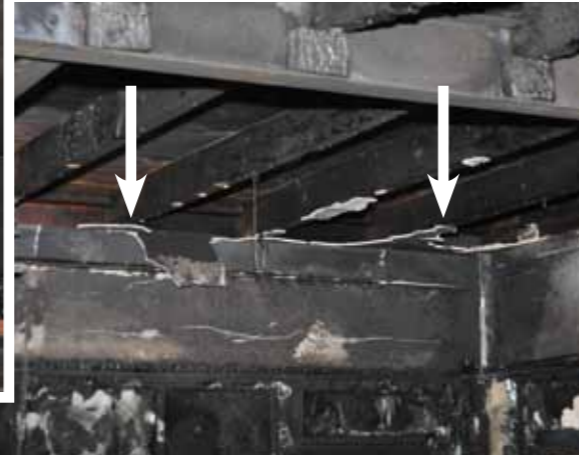
Afbeelding 10: Resten gipsafwerking

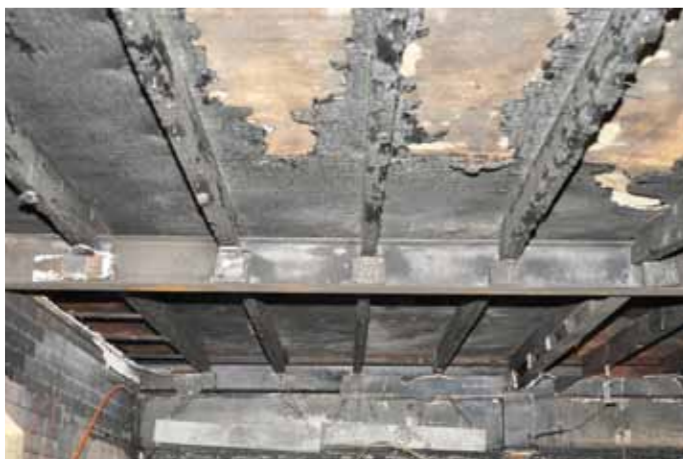
Duidelijk is wel dat de draagconstructie van het dak van onderaf is aangetast door de brand (afb. 11). Afbeelding 12 maakt duidelijk dat de steenwolisolatie van de dakconstructie op de grond is gevallen. De houten balken die onderdeel uitmaken van de constructie zijn in dit deel van de keuken grotendeels weggebrand en de stalen draagbalken (I-profielen) zijn vervormd als gevolg van blootstelling aan hitte² (afb. 13). Te zien is hoe het dak boven het keukengedeelte van de cafetaria volledig is ingestort (afb. 14). In het restaurantgedeelte is de constructie wel door brand aangetast, maar feitelijk gezien nog wel intact (afb. 11).

Afbeelding 11: Draagbalken aangetast

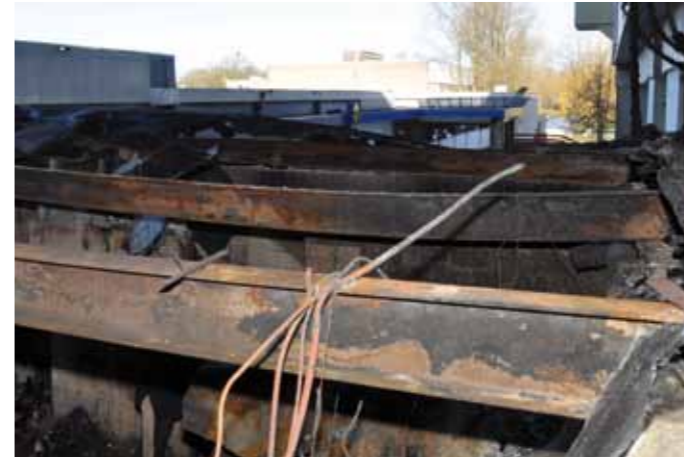
Afbeelding 13: Vervormde stalen draagbalken

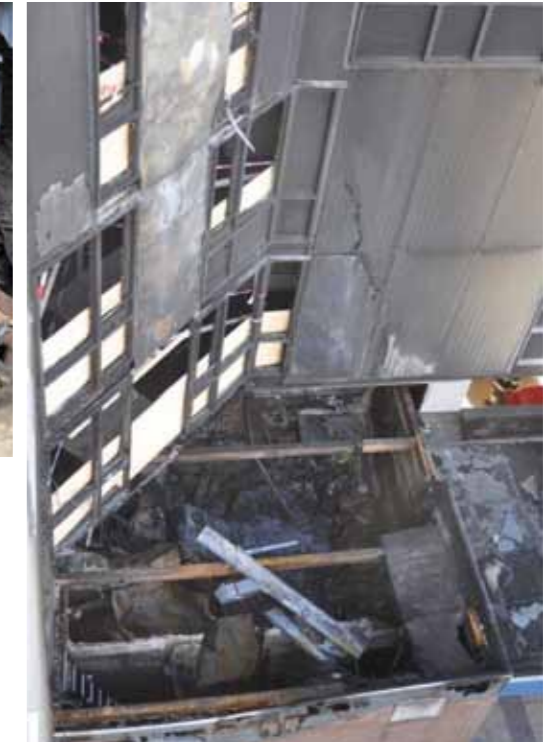
Afbeelding 14: Ingestort dak cafetaria

Juist op het punt van de branddoorslag boven het keuken gedeelte ging ook de afvoerpijp van de snackbar via een schacht de flat binnen. Deze afvoerpijp is gekoppeld aan de afzuigkap boven de friteuse en bestond uit een enkelwandige aluminium buis die door de verdiepingsvloeren van de flat liep en uiteindelijk op het dak van de flat uitkwam. Deze afvoerbuis liep in een schacht die was gemaakt van PUR-sandwichpanelen. De ervaring leert overigens dat dergelijke afvoerkanalen veel vetaanslag bevatten en dat deze vetaanslag uiterst brandbaar is. Uit verklaring van de eigenaren van zowel de cafetaria als het appartementencomplex blijkt dat de afvoerpijp zelf nimmer is schoongemaakt. Het vermoeden bestaat dan ook dat ook in dit geval het vet heeft bijgedragen aan de brandvoortplanting binnen in de schacht.

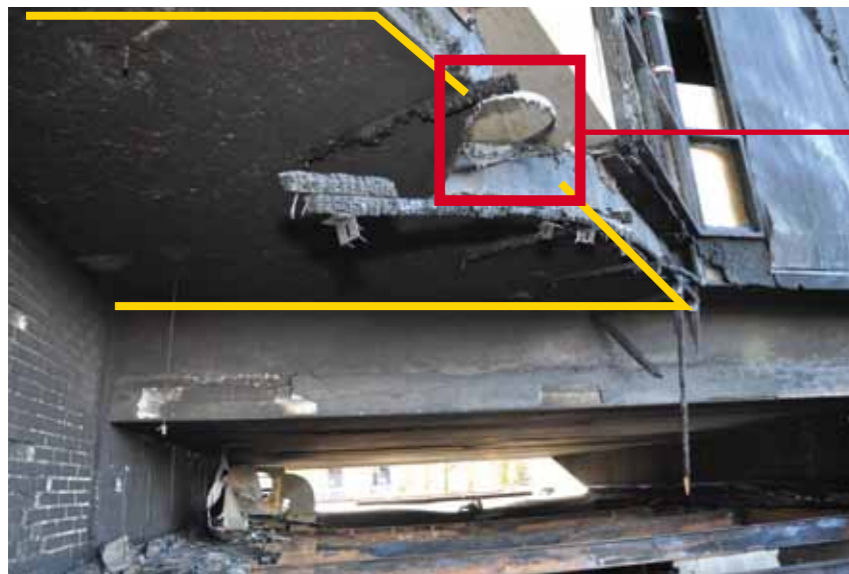
Tijdens het onderzoek is een alternatieve hypothese onderzocht. Deze hypothese gaat er van uit dat de brand zich via de afzuigkap van de cafetaria naar het bovengelegen complex heeft voortgeplant. Immers, via dit systeem bestaat een open verbinding met de schacht (afbeelding 15 en 16). Hoewel wordt onderzocht dat via dit kanaal op enig moment rook zich kon verspreiden is het onwaarschijnlijk dat via dit kanaal de branduitbreiding heeft plaatsgevonden. De afvoerbuis (aluminium) is namelijk deels intact teruggevonden (afb. 17).

Wanneer de brand zich door dit kanaal zou hebben verspreid, dan zou deze gezien de smeltemperatuur van aluminium³ waarschijnlijk volledig moeten zijn weggesmolten. Welnu, het teruggevonden deel bevond zich juist aan het begin van het kanaal, de plaats waar de temperatuur dan het hoogst zou moeten zijn geweest. Bovendien is op deze plek nog onverbrande houten betimmering aangetroffen.

Afbeelding 15: Het deel boven de uitslaande brand

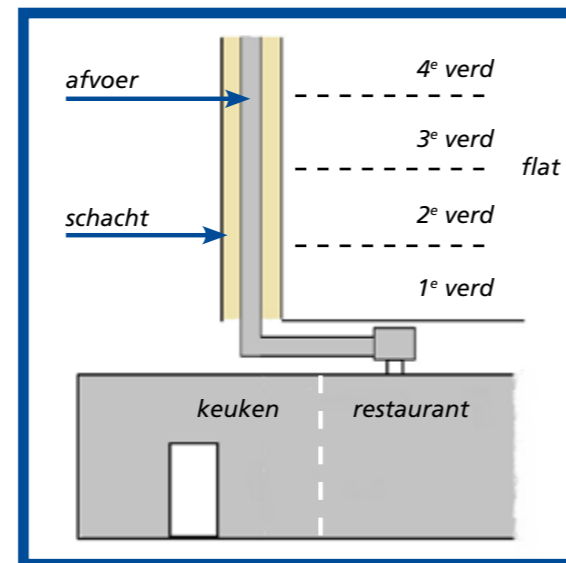
Afbeelding 18: Schematische tekening afvoer

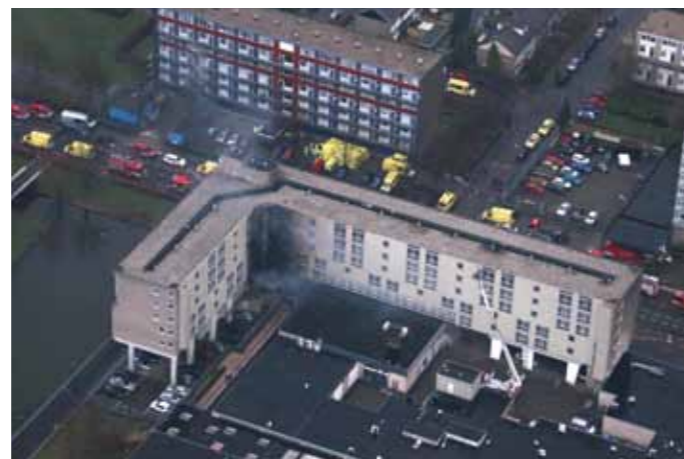
De brand concentreerde zich na de overslag zowel aan de binnen- als buitenzijde op alle 5 verdiepingen in de oksel van het gebouw (de centrale ruimte waar beide zijden van het complex samenkomen). Na de doorslag vanuit de cafetaria kon de brand zich via de schacht, die nu feitelijk een schoorsteen was, naar boven toe verspreiden. In bijlage 5 wordt dit proces d.m.v. een illustratie weergegeven.

Afbeelding 20: Totaaloverzicht

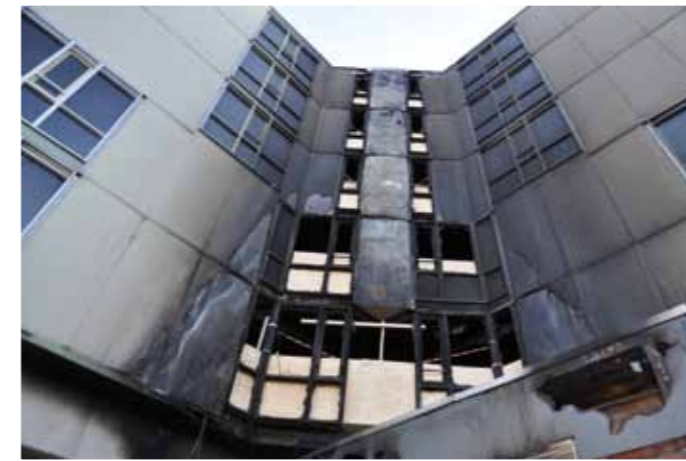
De brandbeelden geven aan dat zowel aan de buitenzijde als aan de binnenzijde van deze 'schoorsteen' over alle 5 bouwlagen de uitdampende PUR-panelen voor rook en brandstof zorgden. De afvoerbuil in de schacht is volledig weggesmolten (hier en daar zijn op de verdiepingvloeren nog resten gesmolten aluminium gevonden). Over het geheel genomen kan worden gesteld dat de brand beperkt is gebleven tot de panelen van de schacht. De meeste van deze panelen zijn volledig of grotendeels leeg gebrand. Op de daarnaast bevestigde panelen is de brandschade minder. Met name aan de binnenzijde zijn de brandpatronen goed te lezen. In bijlage 2 is aan de hand van fotomateriaal te zien dat de mate van verbranding verschilt per verdieping. Aan de buitenzijde, op de eerste verdieping direct boven de brandhaard, zijn de sandwichpanelen volledig leeg gebrand. Bovendien zijn op die verdieping de houten geveldelen en kozijnen aan de buitenkant flink ingebrand en de ramen vanwege de hitte gesprongen. Dit als gevolg van de uitslaande brand van de cafetaria recht eronder.

Afbeelding 21: Brandschade aan flat boven cafetaria (oksel)

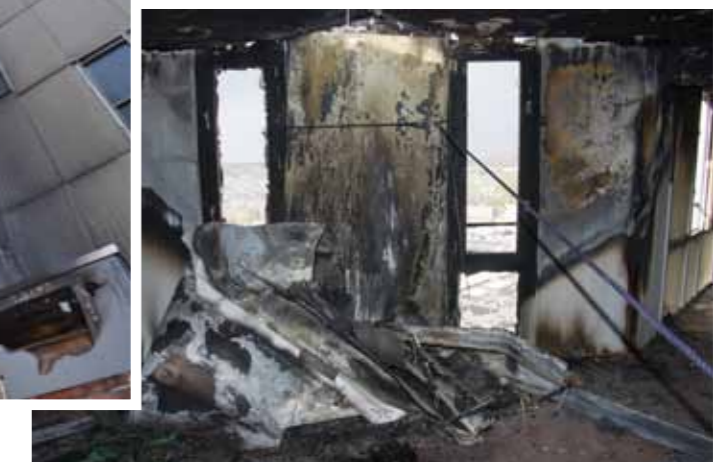
Afbeelding 22: Brandschade 5^e verdieping

Ook op de 5^e verdieping zijn de PUR-panelen nagenoeg leeg, bovendien lopen op deze verdieping de brandpatronen breed weg. Dit kan worden verklaard door het feit dat daar de brand door de open verbinding met het dak meer zuurstof heeft gekregen. Op de verdiepingen daartussen zijn de panelen deels leeg gebrand en is de brandschade minder. Aan de binnenzijde is over de 5 verdiepingen hetzelfde schadebeeld te zien (zie bijlage 2). De eerste en vijfde verdieping vertonen aan de binnenzijde eveneens de meeste schade. Op de foto's in de bijlage is goed te zien hoe brandpatronen vanaf de schacht schuin naar boven toe oplopen. Een teken dat de schacht zélf het centrale brandpunt is geweest.

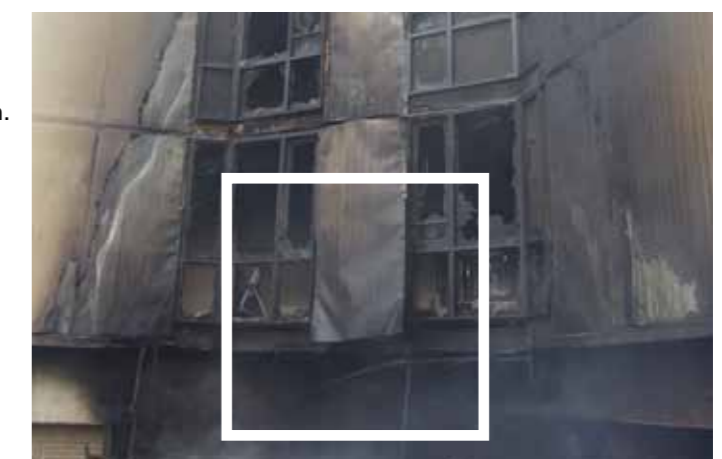
Opvallend is dat de constructie van de schacht als gevolg van de brand volledig is aangetast. Aan de binnenzijde is te zien dat op 4 van de 5 verdiepingen sandwichpanelen zijn omgevallen. Alleen op de 4^e verdieping staan de stalen platen van de sandwichpanelen nog overeind. Tijdens de inzet beschreven brandweermensen een mogelijk instorting van constructiedelen. Volgens hun verklaring is op de 5^e verdieping één van de slachtoffers gewond aangetroffen onder een plaat of geveldeel, waarbij het achteraf bleek te gaan om een sandwichpaneel. Op filmbeelden is bovendien te zien hoe kort na de aankomst van de brandweer één van de onderste panelen aan de buitenzijde loshangt en heen en weer beweegt (afb. 23). Een teken dat deze is leeg gebrand en gedeeltelijk los van de gevel hangt. Op de 2^e verdieping hangt een deel van het paneel eveneens los.

Afbeelding 23: Losse gevelpanelen

Bij onderzoek aan de koof van appartementencomplex De Notenhout kwam aan het licht dat, hoewel de panelen vermoedelijk met brandwerende kit waren afgewerkt, de genoemde profielen niet aanwezig waren (afb. 25 en 26). Dit verklaart waarom op een aantal verdiepingen de platen van de schacht zijn omgevallen. Ook blijkt uit onderzoek* dat de in De Notenhout gebruikte panelen (type "CW1200") niet op brandwerendheid getest zijn en dat ook de destijds gebruikte montagewijze geen brandwerendheid garandeert.

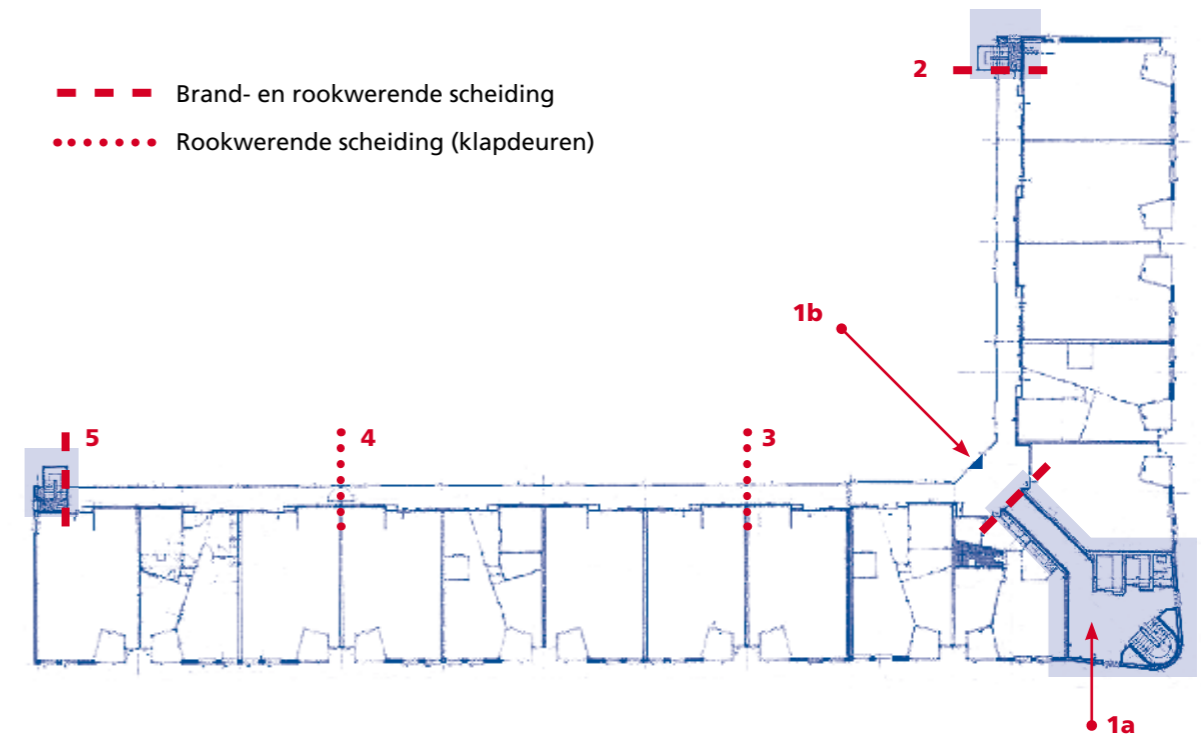
De verdiepingen van het appartementencomplex kennen grofweg allemaal dezelfde indeling. Een verdieping bestaat uit een centraal trappenhuis, een lange galerij en een korte galerij (zie afb. 28). De appartementen zijn aan deze galerijen gevestigd. Het centrale trappenhuis (1a) is uitgevoerd als een brandcompartiment en als zodanig voorzien van brand- en rookwerende scheidingswanden. De lange galerij heeft twee klapdeuren (3, 4) en aan het einde van deze galerij is een vluchtrappenhuis (5) gesitueerd. Dit trappenhuis loopt tot aan het maaiveld. Op de korte galerij zijn geen rookscheidingen aangebracht. Aan de het einde van deze gang is ook een vluchtrappenhuis (2). Deze loopt tot de eerste verdieping. De appartementen zijn volgens tekening 30 minuten brand- en rookwerend.

Afbeelding 28: Aanwezige brandscheidingen

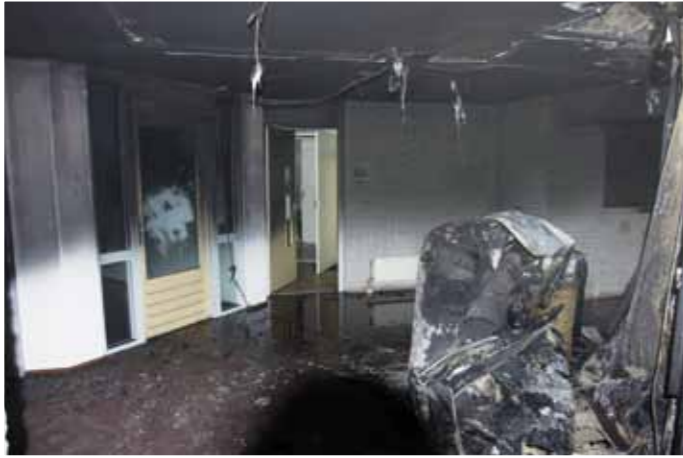
Afbeelding 29 is genomen op de 1^e verdieping en betreft de centrale ruimte waar de lange en korte galerij samenkomen (ruimte 1b op overzichtstekening) en waar de brandende koof is gesitueerd. De afbeelding laat een duidelijke tekening van de rooklaag op de muren en deuren zien. Het plafond is helemaal zwart van de roetaanslag. De gesloten deur is de deur naar het centrale trappenhuis, de openstaande deur is de toegang naar een appartement. Op alle verdiepingen is in dit deel van het gebouw hetzelfde beeld te zien.

Afbeelding 29: 1^e Verdieping
toegang tot centrale ruimte

De hitte is hier, zo dicht bij de vuurhaard, vanzelfsprekend het grootst geweest. De schade aan het stucwerk van de plafonds door hitte-inwerking is duidelijk zichtbaar. Daarnaast is te zien dat de plafondlampen zijn gesmolten.

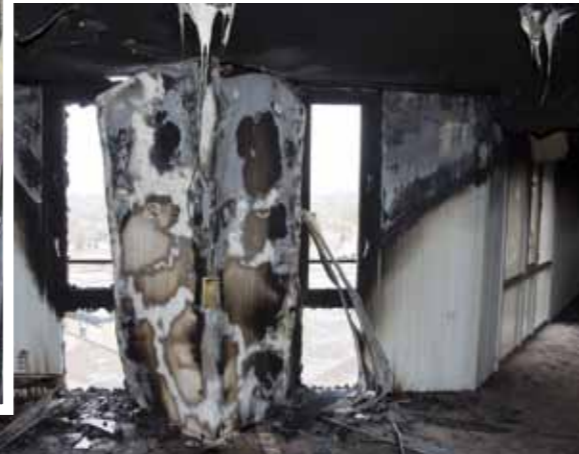
Afbeelding 30: 4^e Verdieping, koof

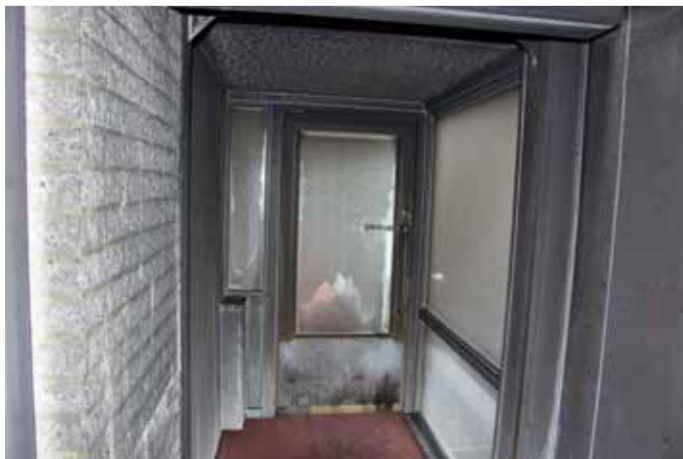
Afbeelding 31

Zoals in paragraaf 4.3 is beschreven is de lange galerij voorzien van twee klapdeuren (zie afb. 28). Deze klapdeuren hebben op een aantal verdiepingen ervoor gezorgd dat de rookverspreiding aan deze zijde van het gebouw beperkt is gebleven. De afbeeldingen 30 en 31 laten zien hoe zo'n klapdeur op de 1^e etage de rook heeft tegengehouden.

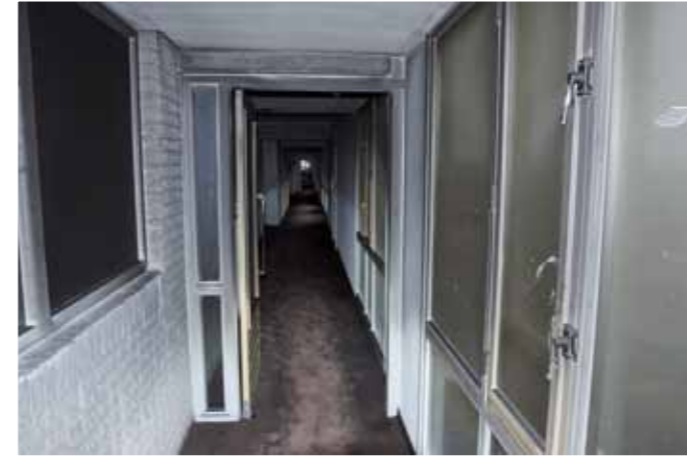
Afbeelding 33

Geconstateerd is evenwel dat dit beeld niet op alle verdiepingen hetzelfde is. De klapdeuren zijn namelijk niet volledig zelfsluitend. Op de 5^e verdieping hebben deze deuren opengestaan waardoor daar de rook zich over de gehele lange zijde heeft kunnen verspreiden (zie afb. 33). Daarnaast sluit op de 2^e etage de bovendorpel van de kozijnen niet aan op het plafond waardoor een open verbinding met het andere deel van de gang ontstaat (zie afb. 34).

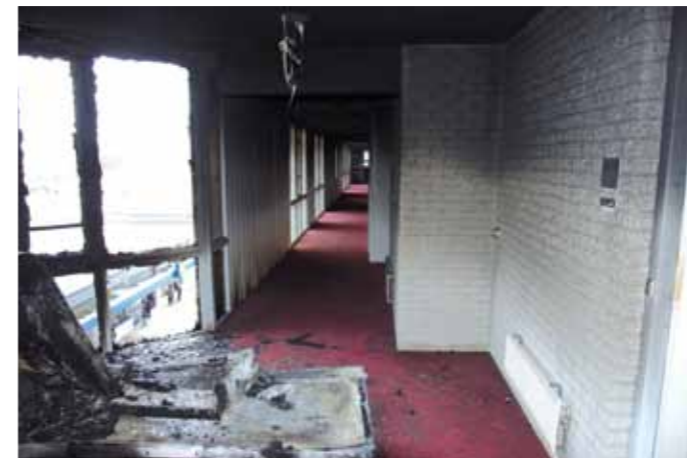
De korte galerij staat in open verbinding met de centrale ruimte (zie afb. 28), waardoor de rook zich goed kon verspreiden. Onderstaande afbeeldingen van de tweede en derde verdieping illustreren dit.

Afbeelding 35: 2^e verdieping

Op alle verdiepingen is de rookschade op de korte galerij groot. Op de muren is een duidelijke aftekening van de rooklaag zichtbaar. Ook op de ramen en deuren van de appartementen is een dikke laag roetaanslag aanwezig.

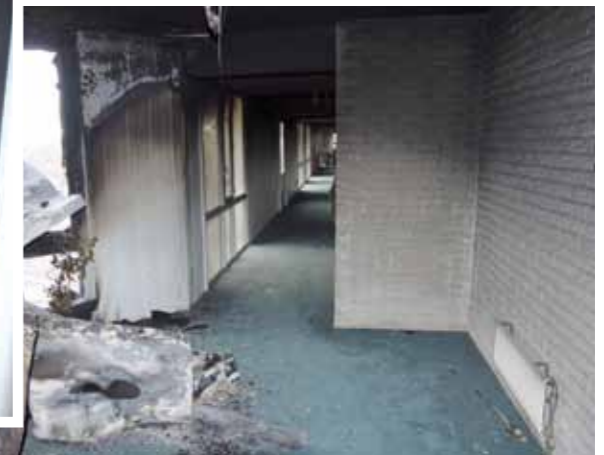
Afbeelding 36: 3^e verdieping

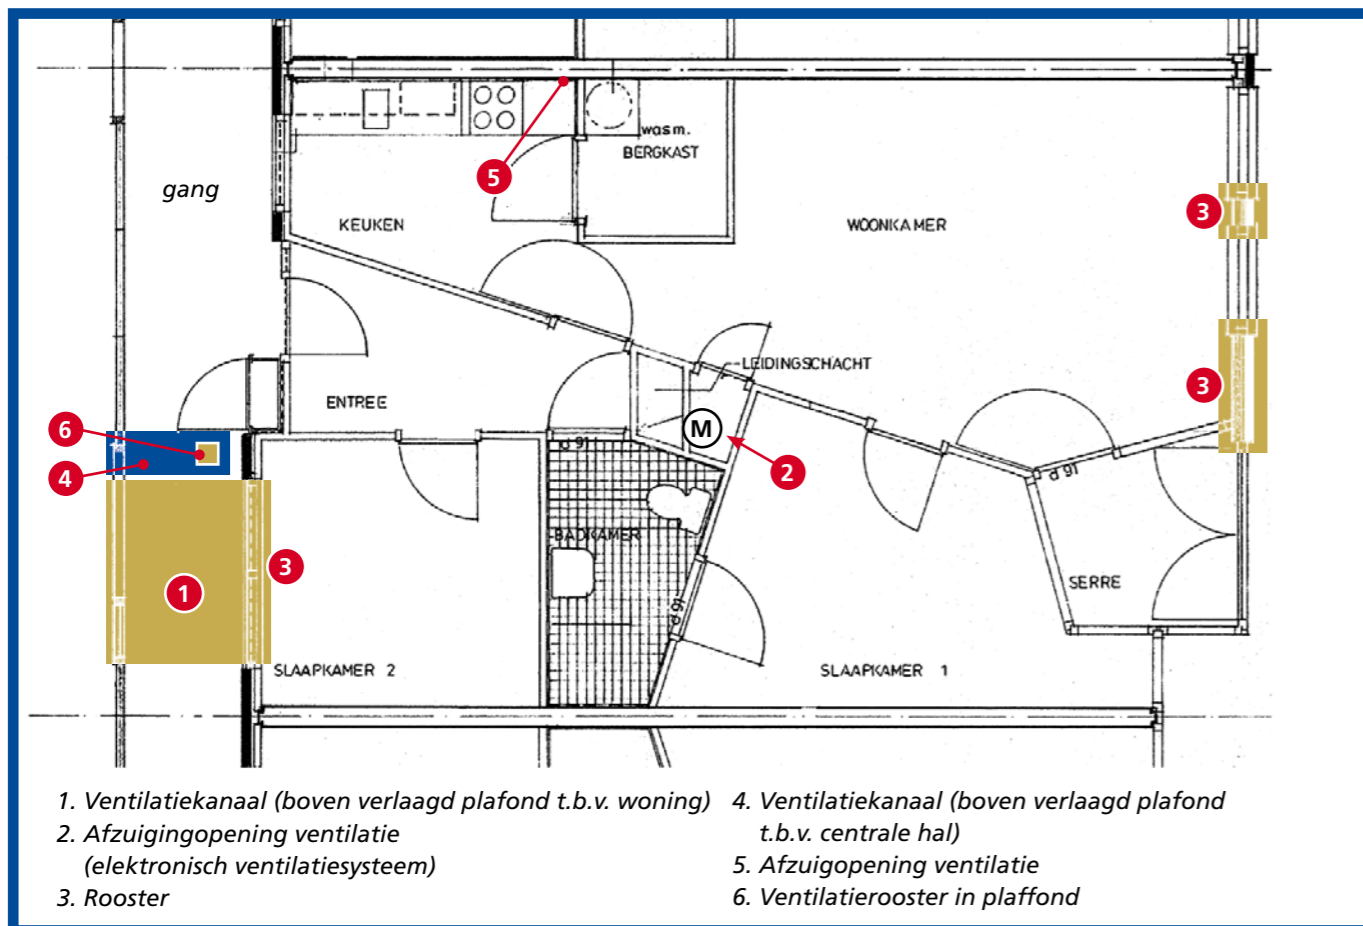
Afbeelding 37: Schematische weergave ventilatie

Via een ventilatiekanaal (1) zijn de appartementen verbonden met de buitenlucht. Door middel van een elektronisch ventilatiesysteem (2) worden de appartementen onder onderdruk gebracht, zodat lucht van buiten wordt aangezogen. Het systeem kan niet worden uitgeschakeld, maar het is wel te regelen via een standenschakelaar. De aangezogen lucht komt via het kanaal (1) het appartement binnen in de slaapkamer (3) (in appartementen met andere indeling in de keuken). Hier is een rooster boven het slaapkamerraam gemonteerd (afb. 42). Dit rooster kan van binnenuit worden afgesloten. De galerijen hebben een eigen ventilatiekanaal (4) dat via een opening in het plafond in open verbinding staat met de buitenlucht. De uit-/ingang van dit kanaal ligt naast de inlaat van het ventilatiesysteem van de appartementen.

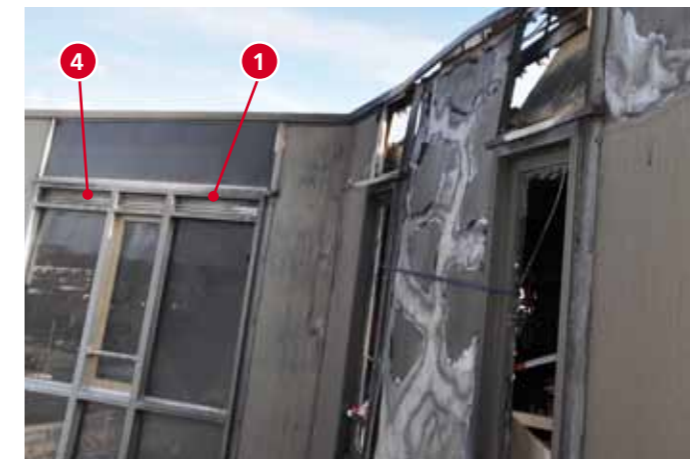
Een deel van de rook afkomstig van de brand in de cafetaria komt via de ventilatie-roosters aan de buitenzijde (afb. 38, 39) het gebouw binnen. Via deze roosters kan (mede als gevolg van de onderdruk in de woning) een deel van de rook door het rooster in de slaapkamer van een aantal appartementen binnendringen. Dit effect wordt versterkt doordat de rook (als gevolg van thermische werking) vanuit de galerijen (afb. 40) naar buiten wordt geperst via rooster dat naast de inlaat van het ventilatiesysteem van de appartementen is gemonteerd.

afbeelding 38: Ventilatie-roosters buitenzijde (1 en 4)

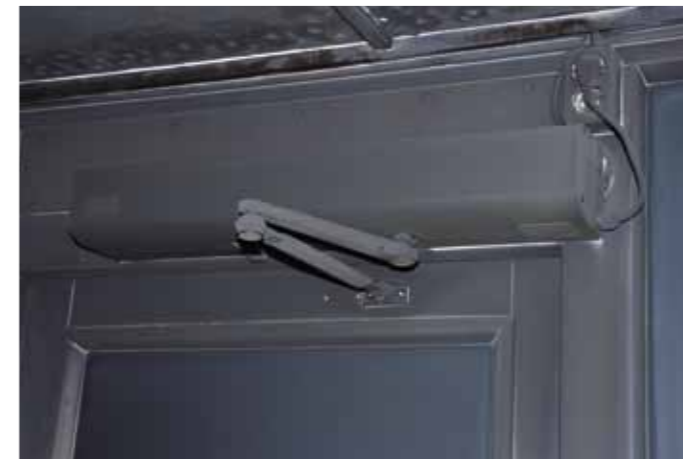
Aan het einde van de beide gangen (per verdieping) bevinden zich (nood)trappenhuizen die zijn afgescheiden met een zelfsluitende deur. Deze trappenhuizen zijn in vergelijking tot de galerijen nagenoeg rookvrij gebleven. Ook het centrale trappenhuis is grotendeels vrij gebleven van rook doordat de scheidingsconstructies naar de centrale hallen zijn voorzien van zelfsluitende deuren (afb. 45). Op de 5^e etage is door de eerste brandweereenheden bij binnenkomst ook rook aangetroffen in deze ruimte. De oorzaak hiervan is mogelijk gelegen in het feit dat deze deuren elektrisch geopend en gesloten worden. Bij opening blijft de deur een aantal seconden in geopende stand staan. Wellicht dat een bewoner heeft getracht de deur te openen. De deur sloot goed en was dicht op dat moment. Nadat de reddingswerkzaamheden zijn begonnen is op een aantal verdiepingen deze deur regelmatig open geweest om personen door te laten. Op afbeelding 46 is duidelijk te zien dat ondanks een goedwerkende rookscheiding er veel roetaanslag is te zien. Op de eerste en tweede verdieping zijn de ramen van het centrale trappenhuis ingeslagen door de brandweer met als doel een natuurlijke ventilatie te creëren om zo de ruimte rookvrij te houden voor de in de trappenhuizen wachtende bewoners.

Afbeelding 45: Toegang naar centrale trappenhuis
