Deer Park tankputbrand maart 2019

Bevindingen van de studiereis 1 t/m 5 november 2019

Opdrachtgever: Gezamenlijke Brandweer
Contactpersoon: Arie Kleijwegt
Titel: Deer Park tankputbrand maart 2019; bevindingen van de studiereis
1 t/m 5 november 2019
Datum: 10 december 2019
Status: Eindrapport
Versie: 1.0
Auteurs: Nils Rosmuller
Review: Studiegezelschap
Eindverantwoordelijk: Nils Rosmuller
Omslagfoto: Shutterstock

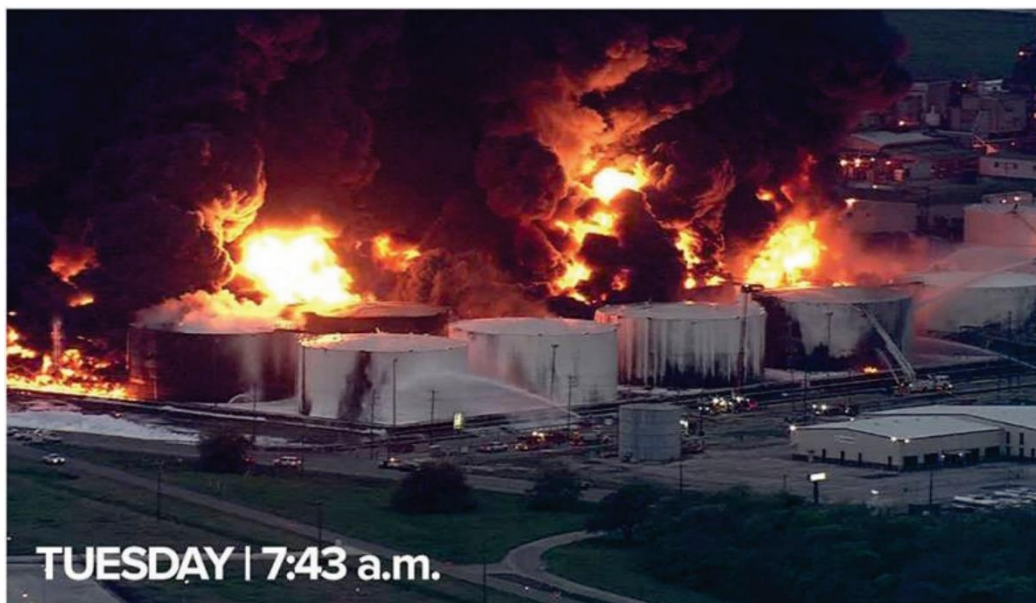
Afbeelding 2. ITC-tankputbrand, dinsdag 19 maart, twee dagen na het ontstaan (CSB)

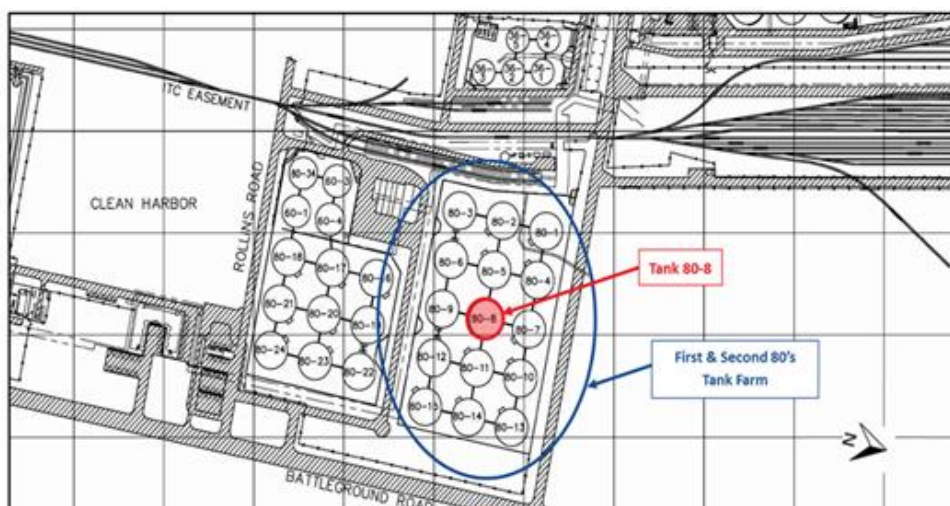
Figuur 2.1 Tankputoverzicht ITC (CSB, 2019)

De brand is op 17 maart 2019 ontstaan in de directe omgeving van tankput 80 - deel 1, om precies te zijn bij de pomp gelegen naast opslagtank 80-8. In tankput 80 - deel 1 stonden 15 zogenaamde 'vastdak inner-floaters opslagtanks' voor K1-vloeistoffen (diameter = 35 m; hoogte = 13 m; inhoud = 12.720.000 liter). In bijlage 1 staat de inhoud van de verschillende opslagtanks vermeld. Opslagtank 80-8 werd op 16 maart bijgemengd met butaan vanuit een truck via een pomp nabij opslagtank 80-8 en in de tankput zelf.

Plot Plan of Tank Farm. This image shows an excerpt from the overall plot plan for the ITC Deer Park, Texas terminal showing the location of the First and Second 80's Tank Farm. (Source: ITC).

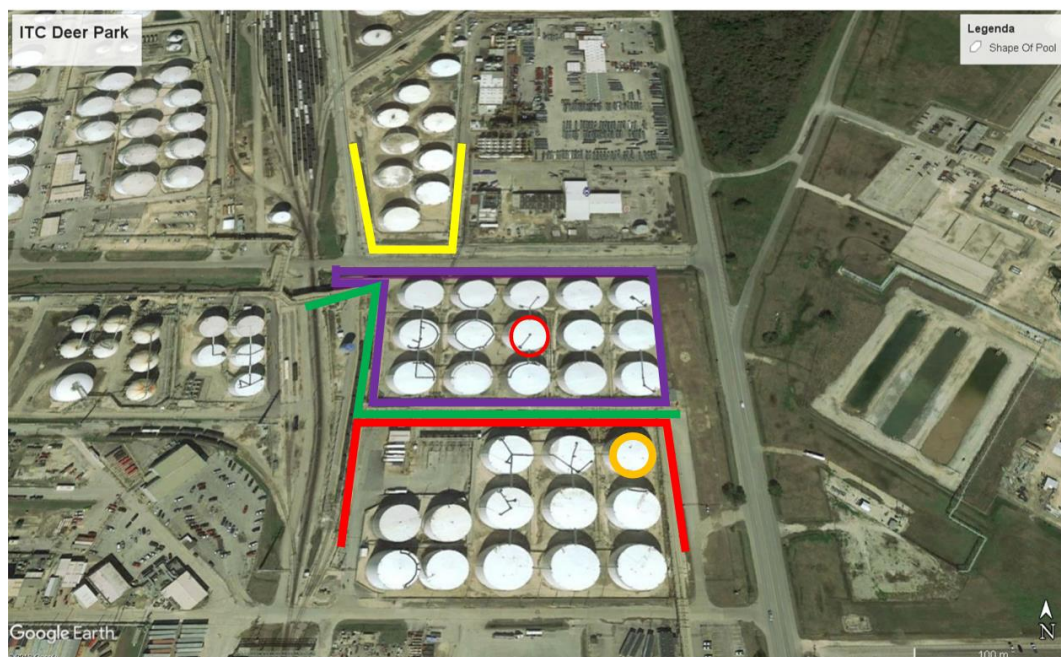
De tankput van ITC (deel 1) grenst aan een pipe-rack ten zuiden en ten westen. Ten noorden van de ITC-tankopslag bevinden zich opslagtanks van VOPAK, ten zuiden van 80 - deel 1 bevindt zich de ITC-tankput 80 - deel 2. Opslagtank 80-22 in deel 2 was gevuld met Shell-product (xylene) toen de brand startte.

Afbeelding 2.2 ITC-tankput en de directe omgeving

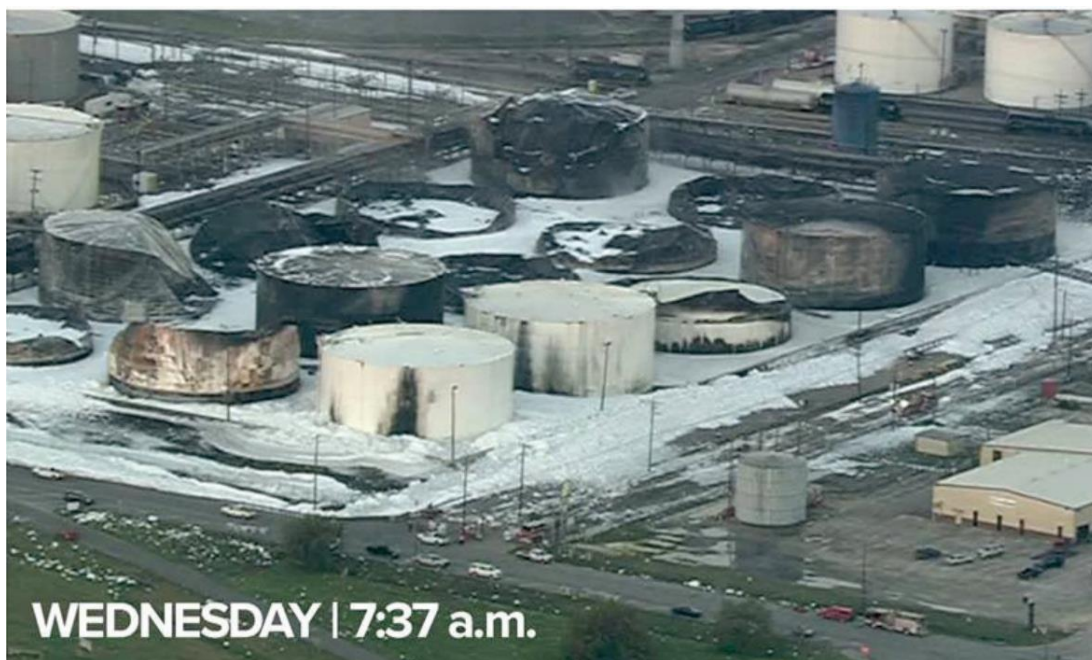
Afbeelding 2.4 ITC-tankputbrand, woensdag 20 maart, 3 dagen na het ontstaan en na blussing (CSB, 2019)

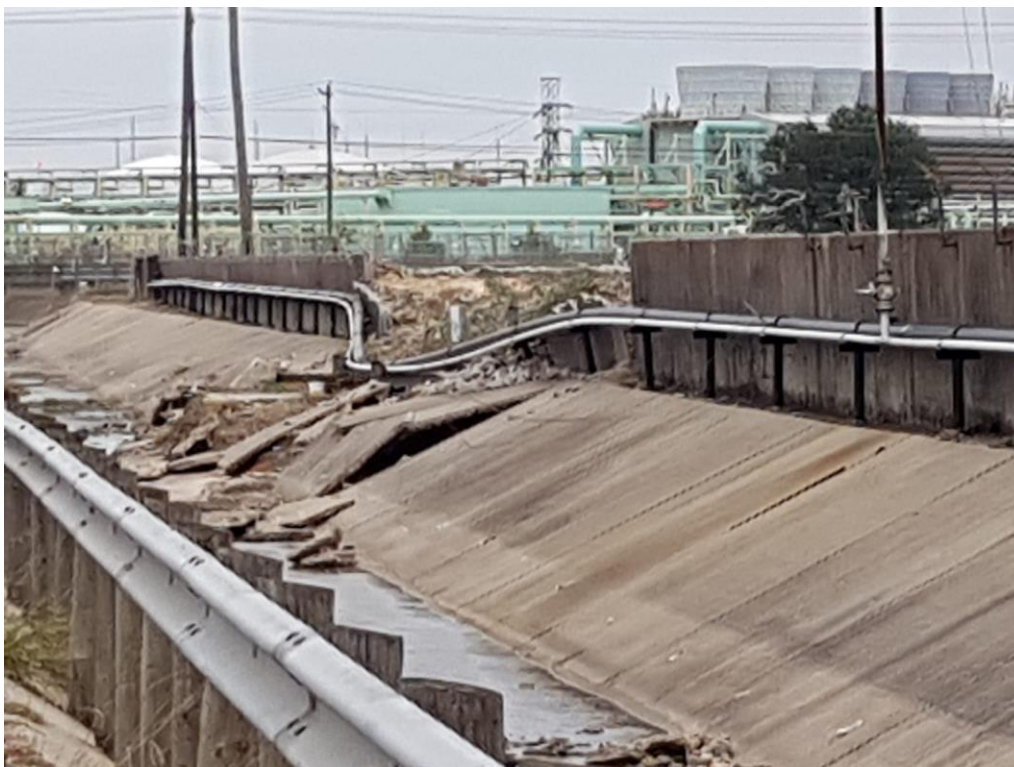
De brand heeft niet gewoed buiten de tankput. Op 22 maart faalt een deel van de tankwand, die tot die tijd het bluswater, blusschuim en de inhoud van de tanks grotendeels binnen de tankput hield. Een mix van chemicaliën stroomt in de omliggende watergangen waaronder de Houston Ship Channel. Ook ontstaan nog secundaire branden in de tankput en de goot naast de tankput; deze worden binnen enkele uren geblust.

- > Er is 'giga veel' water ingezet.
- > Mede daardoor is de tankput volgelopen met bluswater.
- > De drainagecapaciteit van de tankput was niet voldoende om de hoeveelheid opgebracht bluswater af te voeren waardoor het waterniveau in de tankpunt almaar bleef stijgen.
- > Het waterzuiveringssysteem kon de hoeveelheid vervuild bluswater niet aan, waardoor vervuild bluswater direct geloosd werd in de Houston Ship Channel.
- > De tankputdijk heeft het begeven na vijf dagen, waardoor verontreinigd bluswater, chemicaliën en olieachtige vloeistoffen in de nabijgelegen watergangen terecht zijn gekomen.
- > Er was vooraf geen plan voor de omgang met het bluswater.
- > Pas toen het bluswater als een probleem erkend werd, zijn pompen ingezet om de grote hoeveelheid bluswater af te voeren.

Watermanagement is een zeer relevant punt in de bestrijding en planvorming van dergelijke branden. Te veel bluswater kan leiden tot escalatie van het scenario. Van een watermanagementplan is hier amper sprake geweest. Speciale aandacht vraagt hierbij de bergings-/opvangcapaciteit en de integriteit van de tankdijk.

Afbeelding 2.5 Bezweken tankputdijk

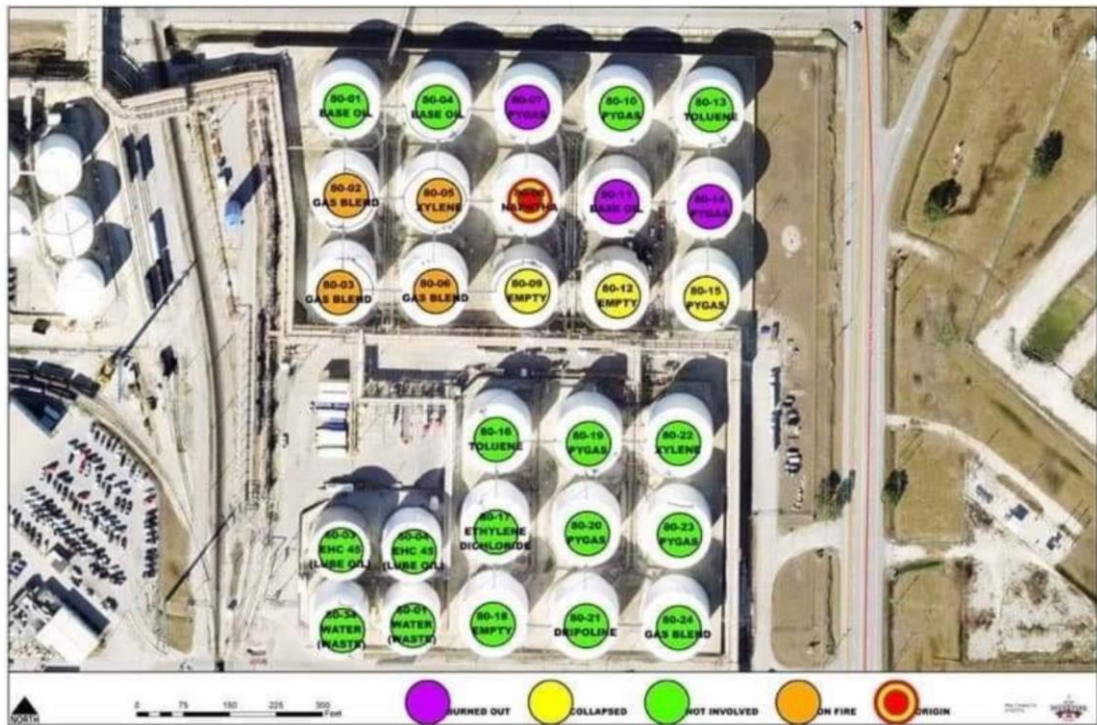
Afbeelding B1.1 Inhoud van de tanks en de mate waarin de opslagtanks verloren zijn gegaan (Courtesy/www.interm.com)
