**Explosie aan boord van een
tweemastklipper te Medemblik,
8 juni 2006**

Den Haag, augustus 2007 (M2006SV0608-02)

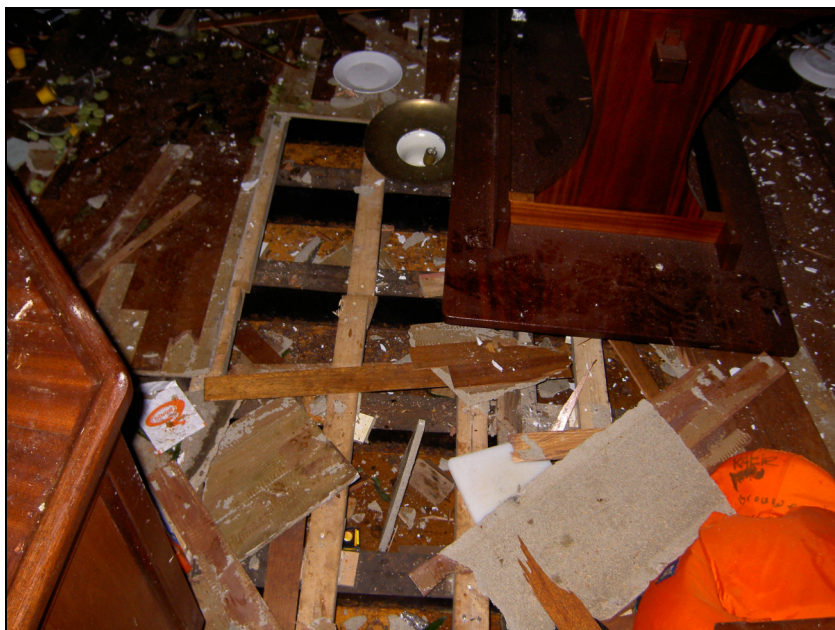
De politie en de Onderzoeksraad voor Veiligheid constateerden aan de hand van het schadebeeld en overige informatie dat de explosie te wijten was aan een gasophoping onder de vloer. Op basis van deze constatering formuleerde de Onderzoeksraad twee hypothesen over de oorzaak van de gasophoping. Deze hypothesen zijn uitgewerkt in twee scenario's die in de volgende subparagrafen worden beschreven.

Afbeelding 5: Schade na de explosie, vloer verblijfsruimte (foto: Onderzoeksraad voor Veiligheid).

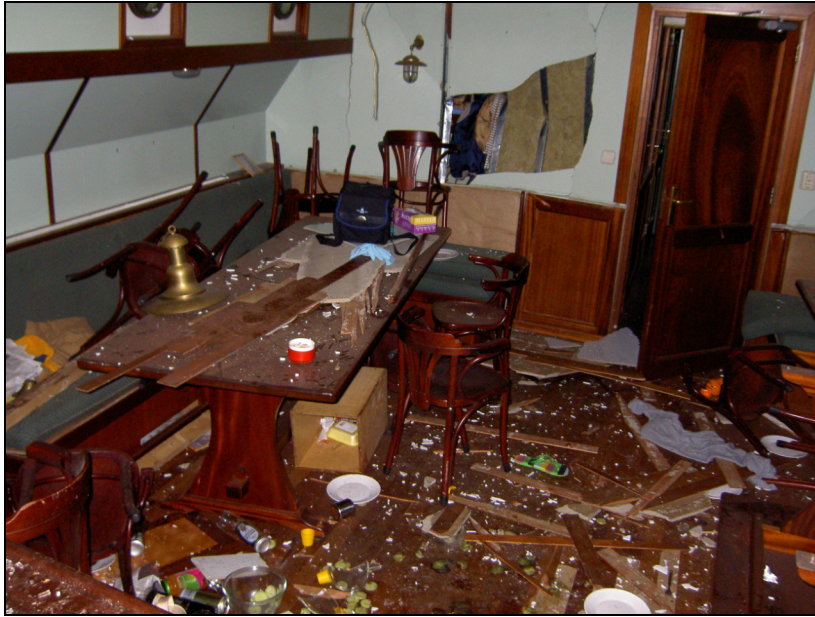
De explosie die op 8 juni aan boord van de tweemastklipper plaatsvond, veroorzaakte benedendeks grote materiële schade. Zij vernielde het interieur van de verblijfsruimte, enkele hutten en de keuken (zie afbeeldingen 7-11). De vloer in de verblijfsruimte was voor een groot deel opengebroken. Op enkele plaatsen zaten stukken laminaat afkomstig van de vloer in het plafond (zie afbeelding 9). De wanden waren op veel plaatsen gebarsten en de lichtkoepel in het plafond was door de kracht van de explosie uit de sponning geblazen.

Afbeelding 7: Schade aan het interieur aan bakboordzijde, zicht naar voorzijde van het schip (foto: Onderzoeksraad voor Veiligheid)

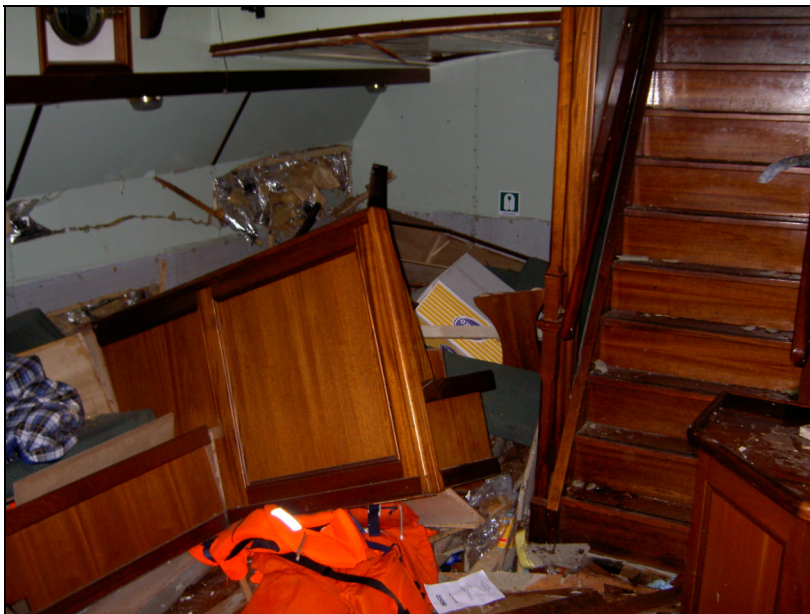
Afbeelding 8: Zicht naast de trap aan stuurboordzijde richting achterschip (foto: Onderzoeksraad voor Veiligheid)

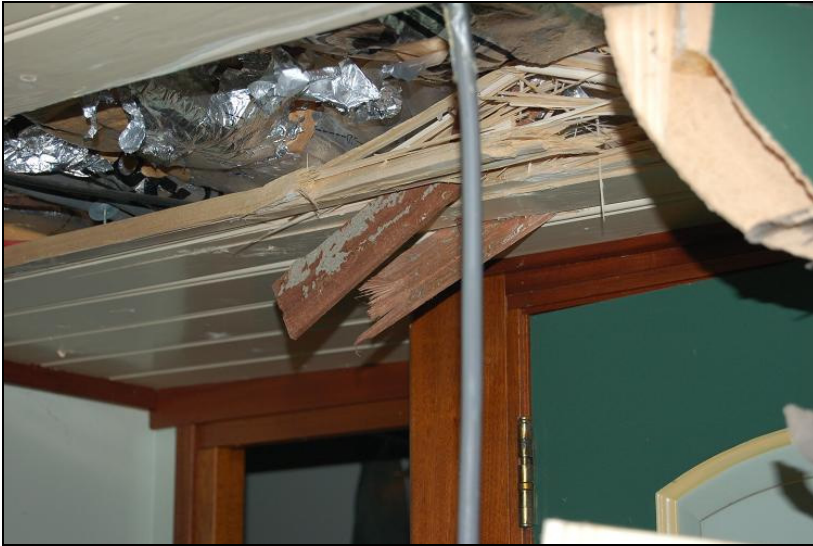
De vloeren in de benedendekse ruimten van het schip bestonden uit stroken laminaat die waren vastgelijmd op een ondervloer.²² De ondervloer was vastgemaakt aan houten balken op de bodemconstructie in de verblijfsruimte van het schip. In de hutten aan de achterzijde van het schip lagen onder de vloer kabels en aansluitingen voor elektra, diverse leidingen voor drink- en douchewater, heet water voor de convectoren en leidingen voor de afvoer van vuilwater uit douches, toiletten, wastafels en keukens. In de verblijfsruimte liepen deze kabels en leidingen weliswaar boven de vloer, maar waren achter de banken en in keukenkastjes weggewerkt. In de douche en- toiletruimten lagen tegels op de ondervloer.

Afbeelding 9: Schade aan het plafond. Delen van de laminaatvloer hebben zich in het plafond geboord (foto: TNO Bouw en Dienstverlening)

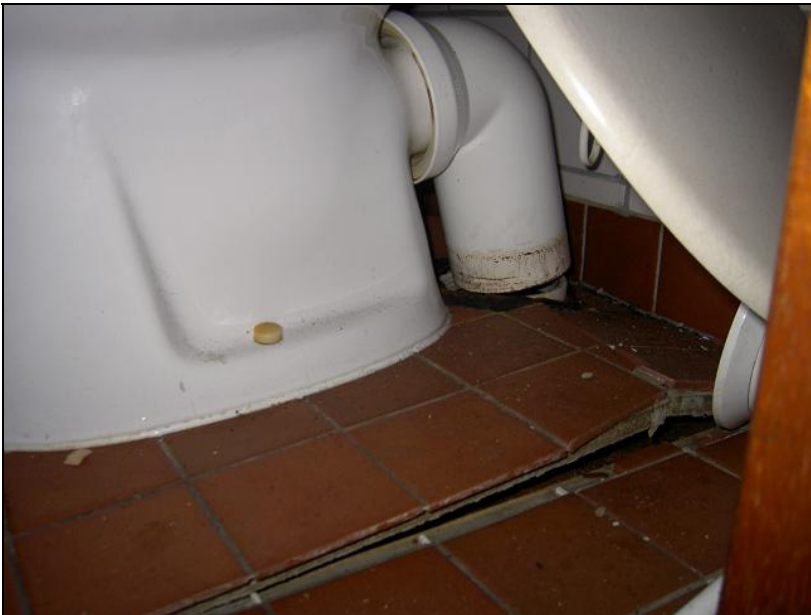
Het toilet aan de achterzijde tussen de twee hutten was door de klap van de explosie van de bevestiging losgescheurd en vertoonde scheuren (zie afbeelding 10). De vloer en wand in dat toilet vertoonden eveneens scheuren en loszittende delen. De aangrenzende hut aan stuurboordzijde had grote schade opgelopen. Zo was één van de dubbele kooien (stapelbedden) losgekomen van de wand. De schade aan de hut aan stuurboordzijde bleek ernstiger te zijn dan de schade in de aan de verblijfsruimte grenzende hut aan bakboordzijde.

Afbeelding 10: Toilet die op de vuilwatertank was geplaatst. De omhoog gedrukte vloer is op deze afbeelding duidelijk zichtbaar (foto: TNO Bouw en Dienstverlening)

De vuilwatertank van de tweemastklipper aan boord waarvan de explosie plaatsvond, is gelegen onder de verhoogde vloer van de twee hutten aan de achterzijde van het schip (zie afbeelding 13). Tussen deze twee hutten is een toilet rechtstreeks op de tank geplaatst. Twee andere toiletten zijn via een PVC- rioolbuis met de vuilwatertank verbonden. Het toilet op de tank is als gevolg van de explosie van de bevestiging losgescheurd en vertoont zelf ook scheuren (zie afbeelding 10).

De vloer en wand in dit toilet vertonen scheuren en loszittende delen. De explosie heeft in de aan het toilet grenzende hut aan stuurboordzijde veel meer schade aangericht dan in de aan het toilet grenzende hut aan bakboordzijde.

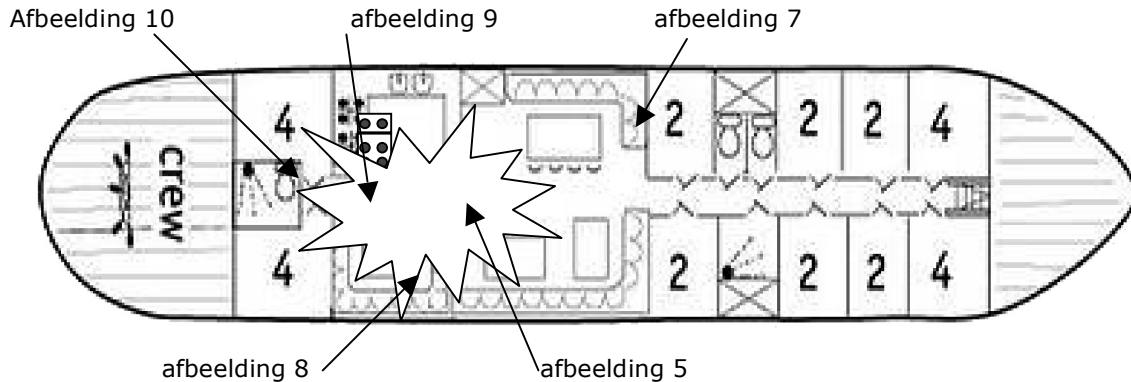
Afbeelding 11: Bovenaanzicht explosie en positie afbeeldingen

Het schadepatroon gaf voldoende aanwijzingen om te veronderstellen dat de schade was ontstaan door een opeenhoping van een explosief mengsel onder de vloer. De grootste schade werd in het midden van de benedendekse ruimte onderaan de trap en aan stuurboordzijde aangetroffen. Gezien het schadebeeld bevond het centrum van de explosie zich ongeveer ter hoogte van de kast onder de trap naar buiten. Het centrum van de explosie is niet noodzakelijkerwijs de locatie waar het gasmengsel is ontstoken.

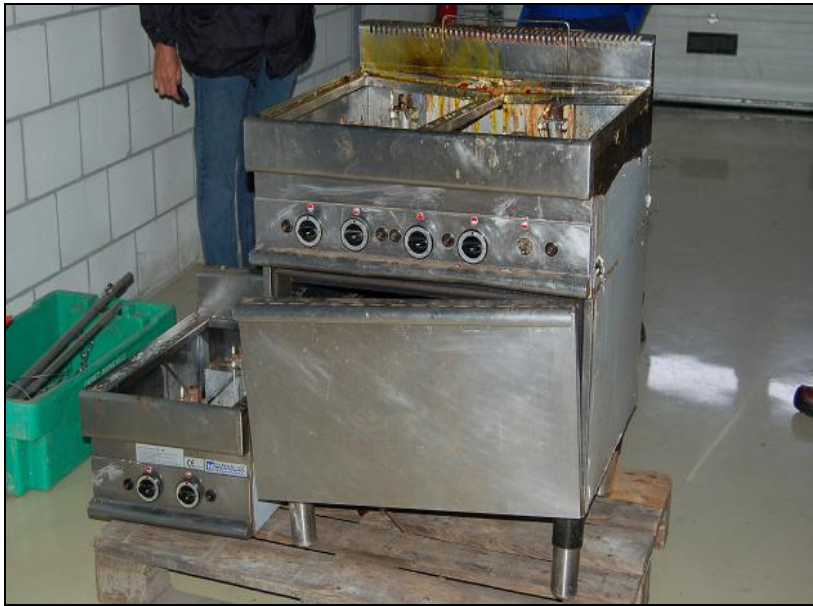
De deur van de oven stond open en het linker scharnier was defect.²¹ De bedieningsknop van de oven en van één van de kookpitten ontbrak. Deze knoppen lagen op de grond in het keukengedeelte. Op de vloer lagen verder losse voorwerpen zoals etenswaren, glas, schoeisel en toiletartikelen.

Afbeelding 12: Fornuis klaar voor transport voor nader onderzoek, aanwezige bedieningsknoppen in nulstand gedraaid (de ovenknop is de 3^e van links, rechts mist de knop van een gaspit) (foto: TNO Bouw en Dienstverlening)

Het functioneren van het fornuis is vervolgens enkele weken later in het laboratorium nader onderzocht. Uit dit onderzoek bleek dat alle knoppen op het fornuis naar behoren functioneerden, op de knop van de oven na. Opvallend aan deze knop was dat deze, als hij deels ingedrukt was, verdraaid kon worden zonder dat de knop volledig ingedrukt hoefde te worden. Bij het testen van de knop bleek dat de gaskraan open kon blijven staan zonder dat de thermo-elektrische beveiliging in werking trad.

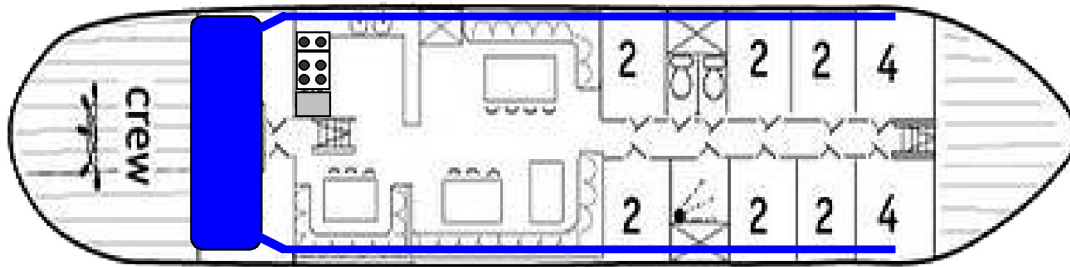
Afbeelding 13: Rioolleiding en vuilwatertank onder de achterste twee hutten, douche en toilet

Aan boord van het schip zijn in het vuilwatersysteem, naast de schade als gevolg van de explosie, ook enkele, al voor de explosie bestaande gebreken geconstateerd. Een onderdeel van de PVC-rioolpijp die nabij de tank onder de vloer waren aangebracht en boven de vloer van de recreatieruimte onder de banken doorliepen naar de voorzijde van het schip, was verbonden met tape en deels verlijmd met PVC-lijm. Deze verbinding was niet gasdicht. Op de overige verbindingen van de PVC-rioolpijpen is geen tape aangetroffen.

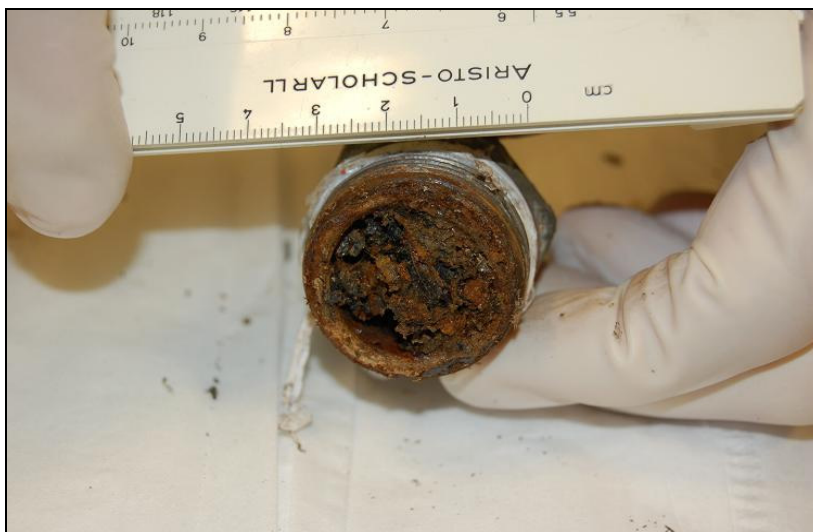
Verder liep de beluchting/ontluchting van de vuilwatertank van de zijkant van de tank naar het bovendek. Echter door de lengte van de flexibele slang en het feit dat deze niet werd ondersteund, zakte deze door (zie schema's vuilwatertank bijlage 4). Door de bewegingen van het schip en het vloeistofniveau in de tank kon deze slang op het laagste punt vollopen en dichtslibben met als gevolg dat de slang niet meer kon functioneren als beluchting/ontluchtingsgat (zie afbeelding 14).

Afbeelding 14: Verstopte ontluchting van de vuilwatertank (foto: TNO Bouw en Dienstverlening)

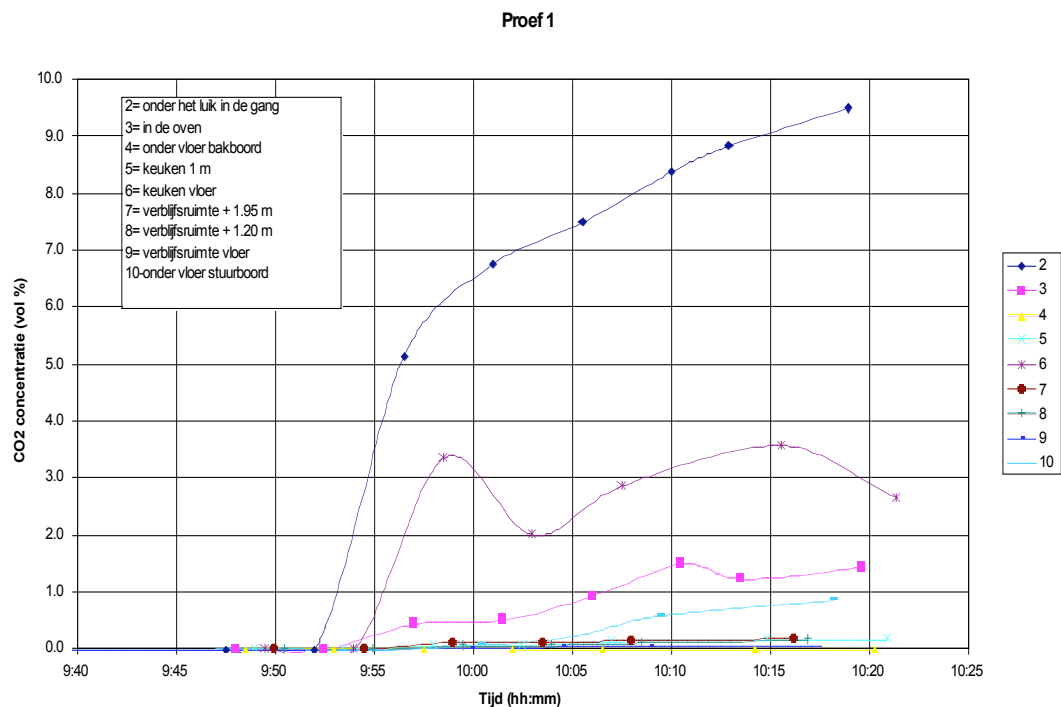
Figuur 1 Concentratieverloop CO₂ op de verschillende meetlocatie; eerste experiment.

- Het is opmerkelijk dat de CO₂-concentraties in de verblijfruimte op grotere hoogte (1.95 m) hoger zijn dan vlak boven de vloer. De metingen in de keuken bevestigen dat het gas via een luchtspleet vlak boven de vloer naar de keukenruimte stroomt. Daar worden de hoogste concentraties op vloerniveau gevonden. In het transport naar de rest van de leefruimte blijkt niettemin een verticale opmenging plaats te vinden, zodanig dat het (relatief zware) CO₂ zich mede op grotere hoogte opbouwde. Hierbij wordt opgemerkt dat de CO₂-concentraties in deze gevallen ruimschoots (een factor 10 of meer) onder de onderexplosiegrens van propaan bleven.

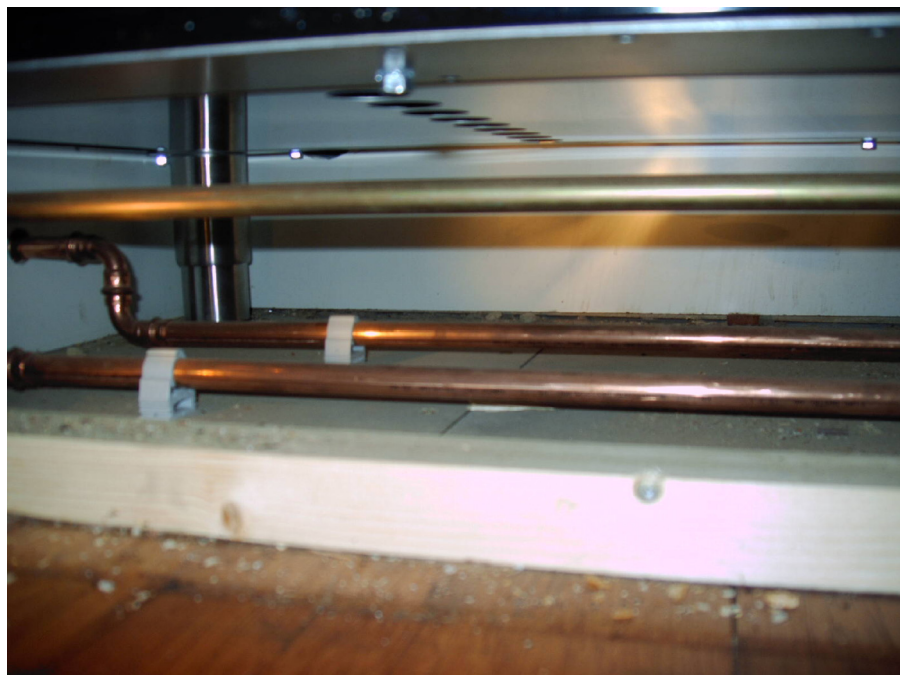
Na wegnemen van de plintplaat bleek dat de wand waartegen het fornuis staat geplaatst niet op alle plaatsen naadloos aansluit aan de zijwanden. Dit is met name het geval bij de aansluiting tegen de zijwand aan bakboordzijde. Zie ook onderstaande foto's in Figuur 3 en 4. Ook kunnen er open verbindingen (kieren) bestaan bij aansluitingen van de wand op de vloer. Dit was niet goed vast te stellen.

Figuur 3 Onderzijde oven, links scheidingswand nieuwe doucheruimte.

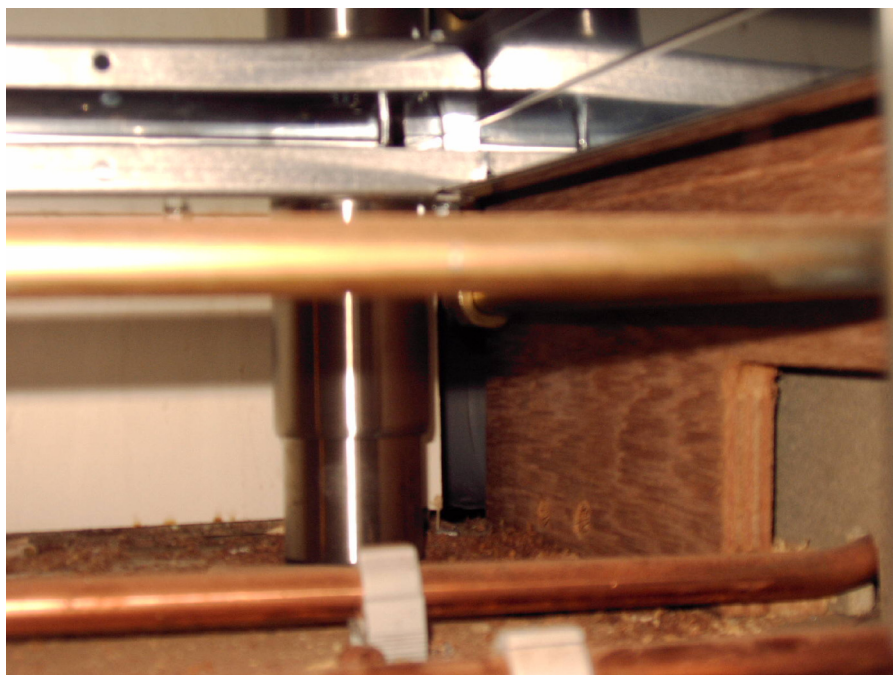
Figuur 4 Onderzijde oven, rechts scheiding met keukenblok (bakboord). Aansluiting achterwand in hoek niet dicht. Diverse spleetopeningen naar naast- en ondergelegen ruimten.

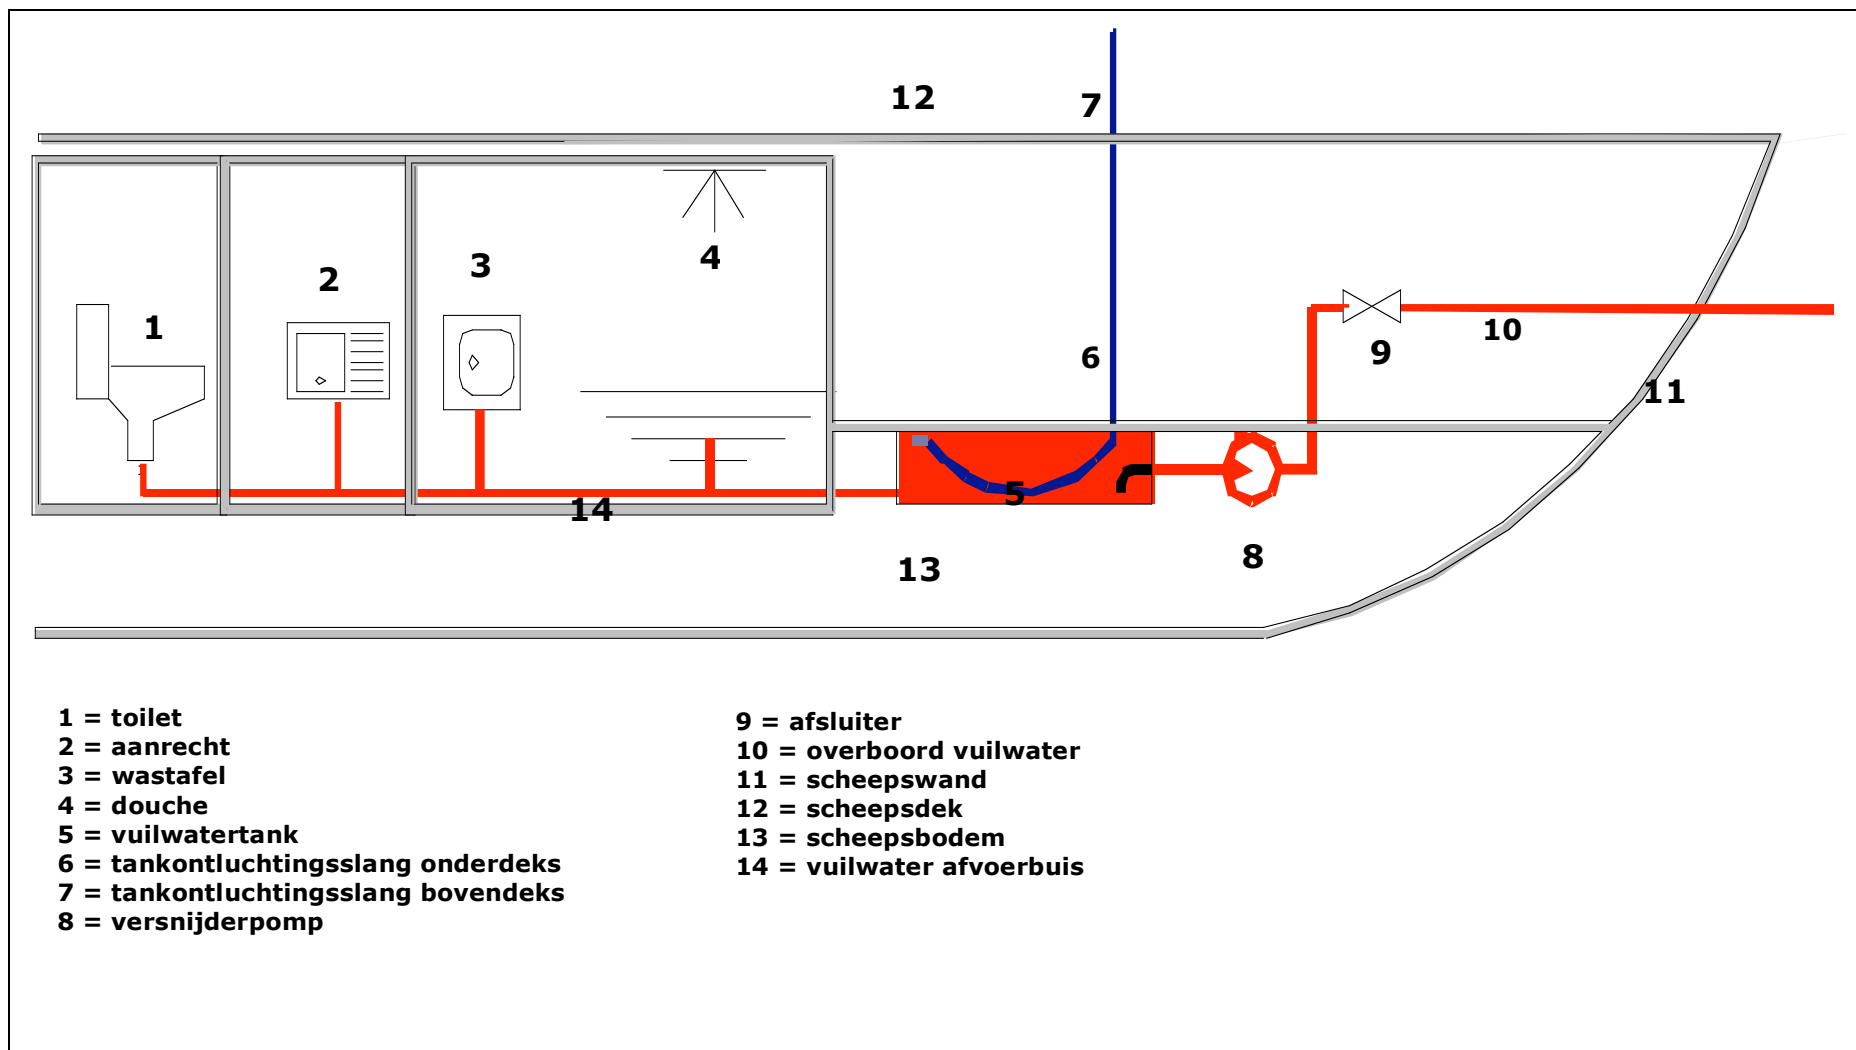
Figuur 2: Vereenvoudigd schematisch overzicht vuilwatertank bij afgifte vuilwater op de onderzochte tweemastklipper
