ONDERZOEKRAAD
VOOR VEILIGHEID

Explosies MSP02 Shell Moerdijk

3 juni 2014

Den Haag, juli 2015

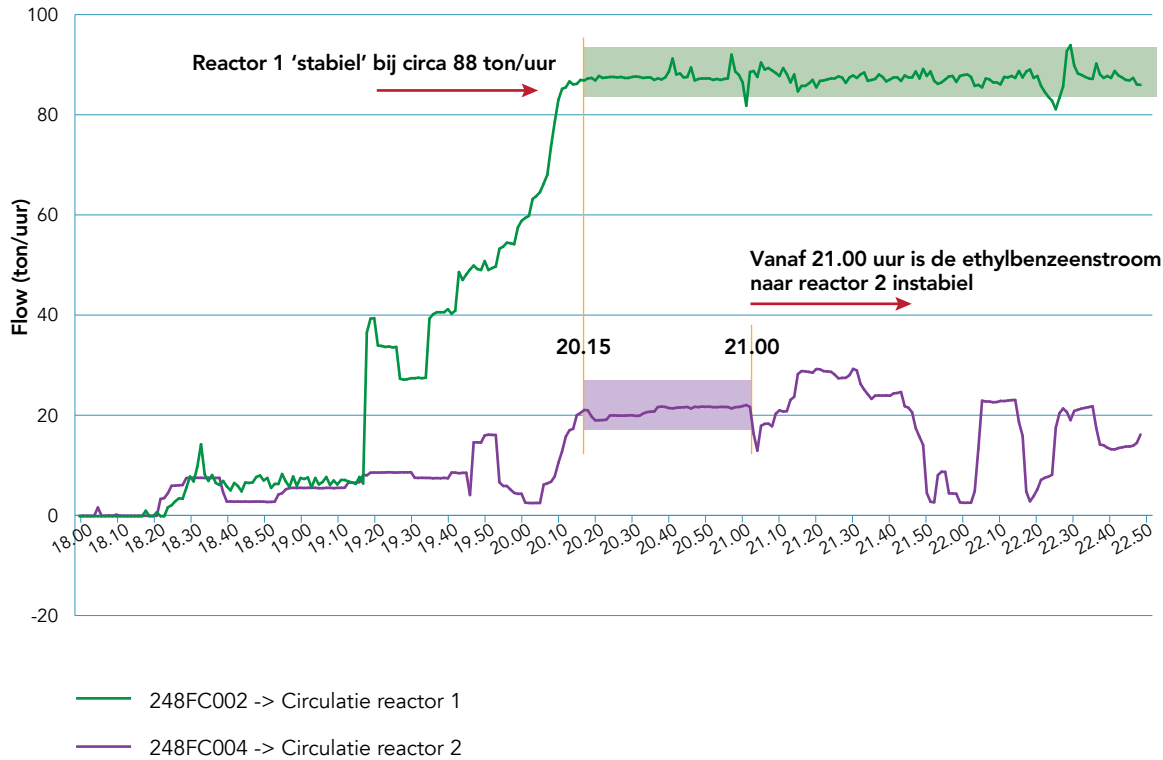
Figuur 2.10: Circulatiestromen ethylbenzeen in de twee reactoren.

's Avonds op 3 juni 2014 omstreeks 20.15 uur begon de paneloperator met het circuleren van ethylbenzeen door de unit. Toen de ethylbenzeenstroom door de unit circa drie kwartier stabiel was (zie de paarse markering in figuur 2.10), besloot de paneloperator om om 20.56 uur te starten met het opwarmen van de unit. Vanaf dat moment ontstond er een wisselend niveau van ethylbenzeen in de scheidingsvaten²² en van de ethylbenzeenstroom richting de tweede reactor (zie de paarse lijn in figuur 2.10, vanaf 21.00 uur).²³

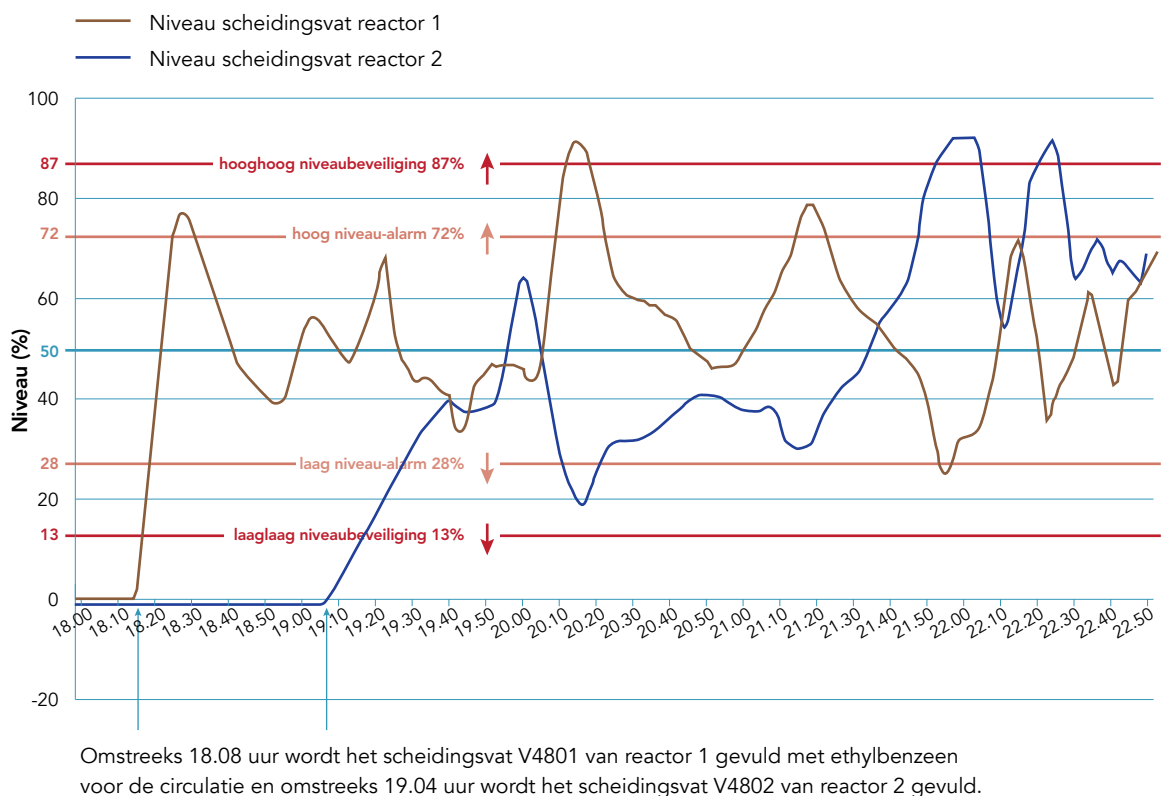
Figuur 2.13: Vloeistofniveaus in de scheidingsvaten.

Gedurende de hele dienst van de paneloperator gingen met regelmaat alarmen af, waaronder het alarm voor het vloeistofniveau in het scheidingsvat.²⁶ De niveauregeling van de scheidingsvaten stond op handbediening. De paneloperator wist dat het vloeistofniveau slecht regelbaar was. Het wisselende vloeistofniveau in de scheidingsvaten is in figuur 2.13 duidelijk zichtbaar. Ook is in figuur 2.13 te zien dat het vloeistofniveau met enige regelmaat boven de ingestelde grens terecht komt en daarmee in het 'abnormale' procesgebied. In dit geval is dat het gebied boven de oranje lijn.

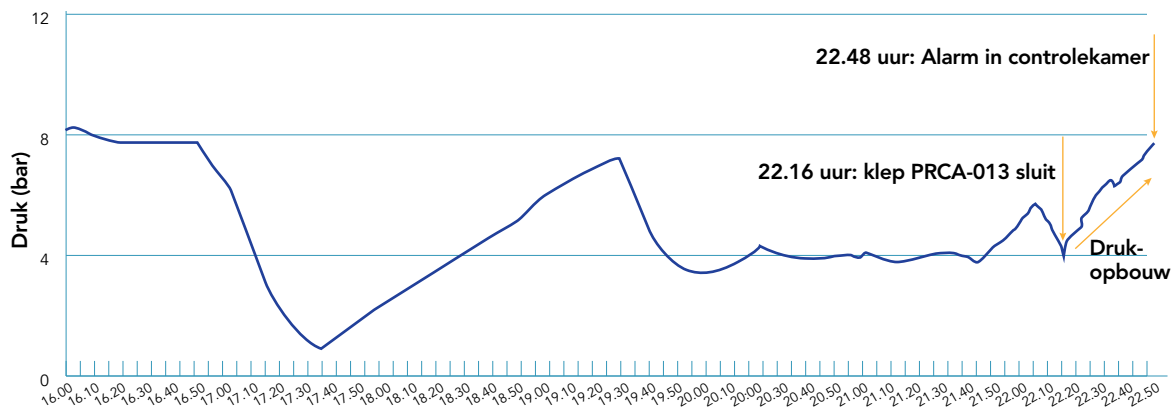
Figuur 2.14: Druk in afgassysteem naar de fakkel.

Niet veel later, om 22.48:03 (23 seconden voor de explosie), kwam het eerste alarmsignaal dat de operator attendeerde op een druk van 12 bar. De druk in het afgassysteem was daarmee te hoog. Rond die tijd waren er ook alarmen waarneembaar die aangaven dat de temperatuur in de reactoren over de ingestelde alarmgrenzen heen ging. De temperatuur en druk konden zo hard oplopen, omdat er in de reactoren chemische reacties waren ontstaan tussen de ethylbenzeen en de katalysator. Vervolgens liep de druk in de unit in korte tijd extreem snel op.²⁹ Deze druk kon niet meer worden afgevoerd via de op de scheidingsvaten aanwezige drukontlastingskleppen (zie figuur 2.14). De andere afvoermogelijkheid (het afgassysteem) was onbedoeld en onopgemerkt nog steeds afgesloten.

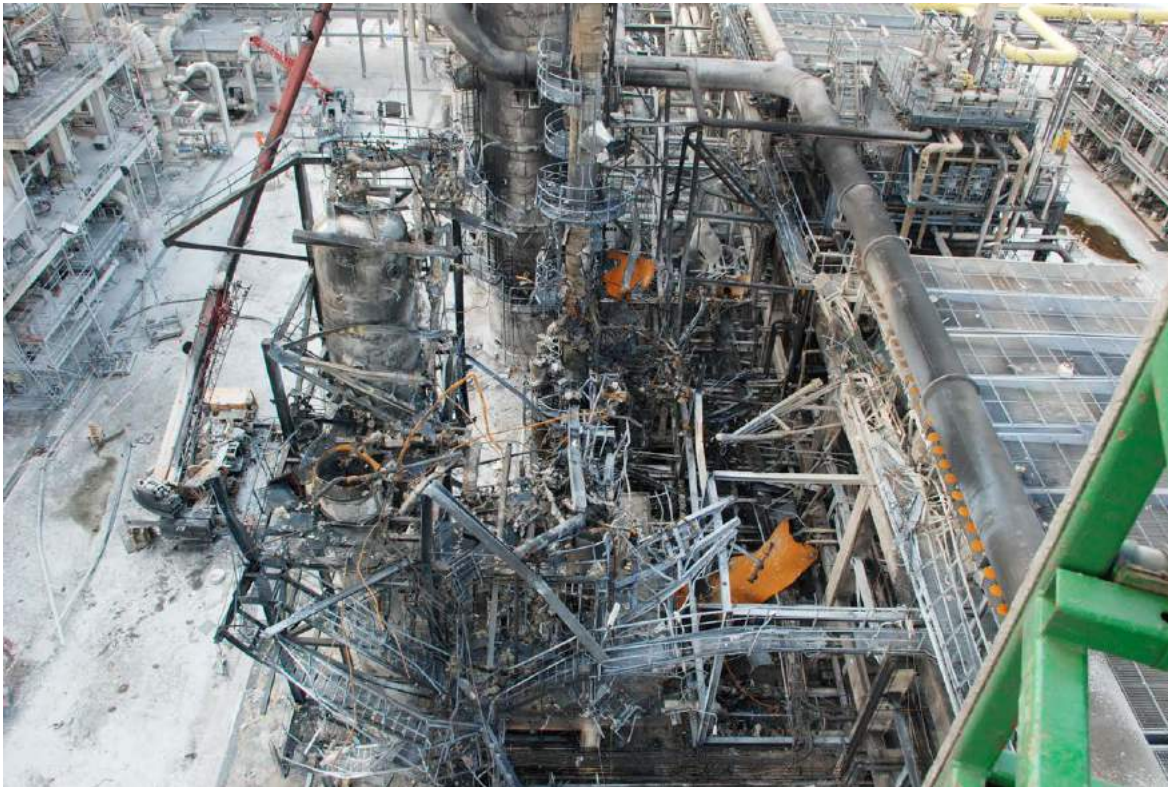
Figuur 2.15: De unit 4800 na de explosie. (Bron: Politie - LTFO)

- De katalysatorpellets in de reactoren bleven op verschillende plekken droog; normaliter worden deze tijdens de opwarming nat gemaakt door het ethylbenzeen.
- In deze droge zones ontstond tijdens het opwarmen een chemische reactie.
- Hierdoor warmden deze droge plekken versneld op; er ontstonden 'hotspots'.
- In deze hotspots versnelden de chemische reacties en ontstonden ook andere reacties. Hierbij werd gas gevormd. Deze gasvorming leidde tot drukverhoging.
- Het afgassysteem was afgesloten, waardoor het gas niet werd afgevoerd. De druk liep steeds meer op. Uiteindelijk ging dit zo snel dat de aanwezige drukontlasting niet meer toereikend was om deze druk af te voeren.
- De hoge druk leidde tot het bezwijken van de reactor en het scheidingsvat.

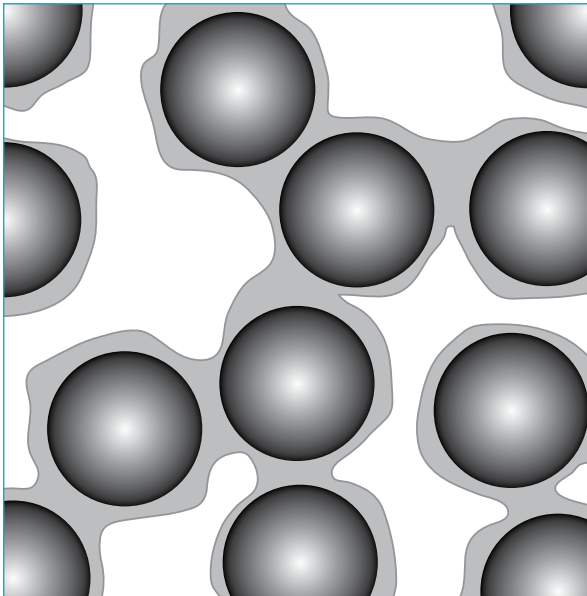
Figuur 2.17: Vloeistoffilm rond katalysatorpellet.³¹

De katalysatorpellets werden voorafgaand aan het voorval onvoldoende benat. Voor een goede benatting van de katalysatorpellets was het nodig voldoende ethylbenzeen en stikstof in de juiste verhouding door een verdeelplaat in de reactoren te voeren. In de ontwerpfase was berekend dat hiervoor een stikstofstroom van 475 kilogram per uur nodig was. Op 3 juni was de stikstofstroom met 240 kilogram per uur lager dan die berekening. Na het incident heeft Shell Moerdijk berekend dat voor een goede werking van de verdeelplaat een beduidend hogere stikstofstroom noodzakelijk is, namelijk een stikstofstroom van ongeveer 1700 kilogram per uur.³⁰

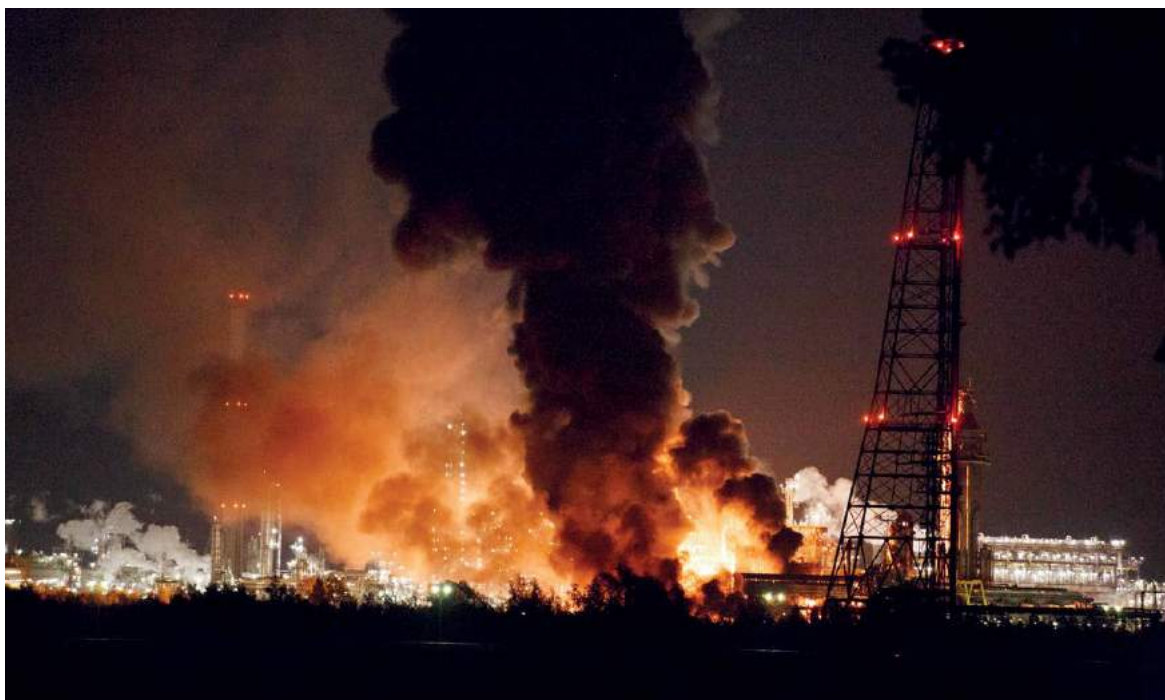
Figuur 4.4: Hoge vlammen vanuit unit 4800. (Bron: Marcel Otterspeer/het fotobureau/Hollandse Hoogte)

Om 23.18 uur ontstond een grote vuurbal bij unit 4600 waarbij de vlammen een hoogte van 40 tot 50 meter bereikten. Op dat moment was niet duidelijk waardoor de explosies waren veroorzaakt en of het gevaar voor explosies al was geweken. Het streven van de bedrijfsbrandweer Shell Moerdijk was om escalatie te voorkomen. De eerste bevelvoerder van de bedrijfsbrandweer Shell Moerdijk besloot in te zetten op het afschermen van de brandende unit 4800 en het koelen van de omliggende installaties.

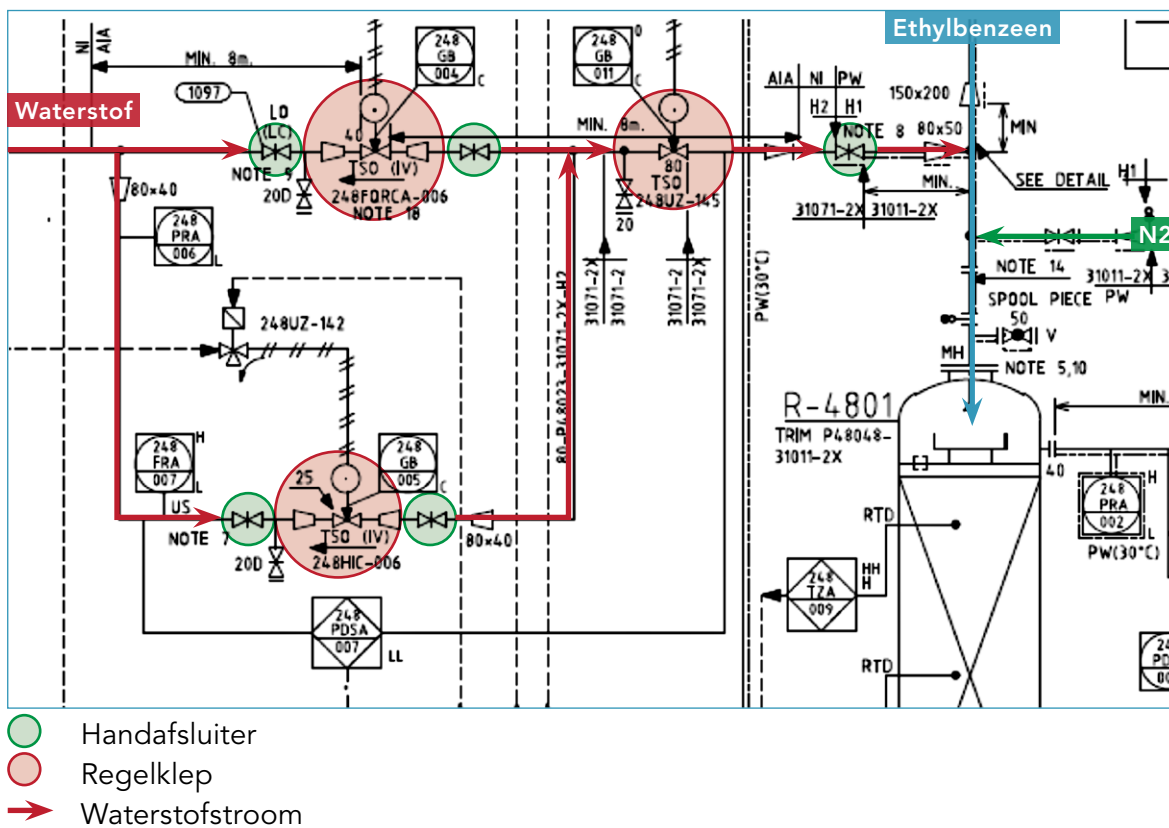
Figuur B4.7: Regelsysteem waterstofinvoer. (Bron: Shell Moerdijk)

Volgens het incidentonderzoek (Shell Nanhai) werd de *runaway* veroorzaakt door het inleken van waterstof in de eerste reactor via een regelklep. Dit kon volgens het onderzoeksteam gebeuren, doordat het waterstofsysteem al was opgelijnd. Dit betekent dat de regelkleppen dicht gestuurd staan en de handafsluiters zijn dan alvast geopend. De waterstof kon alsnog in het reactorsysteem stromen doordat de druk van de waterstofstroom tijdelijk hoger was dan de druk in het ethylbenzeen-stikstofsysteem (zie figuur B4.7).

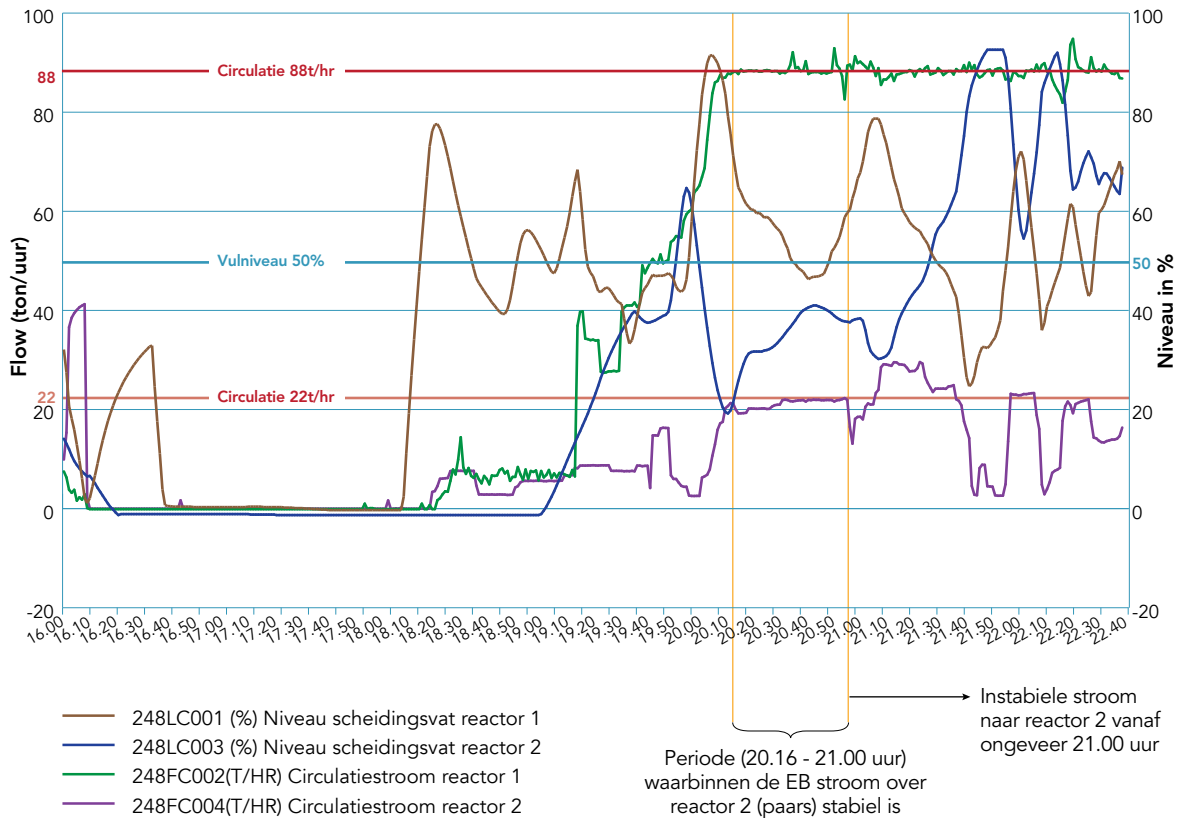
Figuur B6.4: Grafiek met ethylbenzeenstroom en niveau in de scheidingsvaten.

Het kritieke punt tijdens de circulatie was gericht op het voorkomen van het ongewild en onbedoeld stoppen van de centrale pomp. Zichtbaar in figuur B6.4 is het fluctuerend niveau (bruine en blauwe lijn) en de instabiele stroom naar de tweede reactor (paars) en stabiele stroom naar de eerste reactor (groene lijn).
