# Incidentonderzoeksrapport

## Brand parkeerkelder

### Residentie Stadhouders Veste

**Incidentnummer 362094**

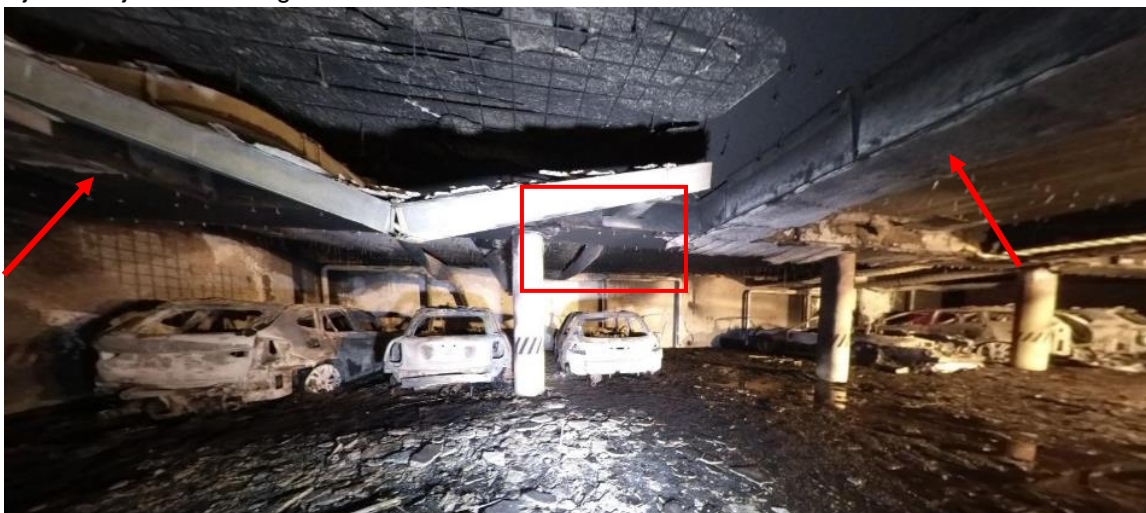
Nadat de bestuurder de brandweer heeft gebeld, is hij terug gegaan naar de brandende personenauto. Kort na terugkomst werd de brand in de personenauto uitslaand. Bij het verlaten van de parkeerkelder heeft de bestuurder de elektrische sectionaaldeur van de parkeerkelder (in figuur 6 en 7 aangegeven met een blauwe lijn) in geopende stand gezet. Hij had hiermee als doel om de brandweer op die manier eenvoudig toegang te geven tot de parkeerkelder. Vanaf dat moment verloopt de brand zich volgens de volgende hypothese. Aan de rand van de rij parkeerplaatsen waar de brandende personenauto stond, is een constructieve balk aanwezig (aangeduid met de rode pijl op foto 2). Nadat de eerste autobrand uitslaand werd (rood omkaderde auto in foto 2), heeft een direct daarnaast staande personenauto waarschijnlijk als gevolg van straling ook vlamgevat. De vlammen en rook zijn vervolgens opgestegen tegen het plafond van de parkeerkelder. Door de aanwezigheid van de balk is de stroming van warmte en rook over het plafond afgebogen naar andere parkeervakken in dezelfde rij personenauto's. Dit effect van stroming en convectie heeft waarschijnlijk brandoverslag veroorzaakt naar de daar geparkeerde personenauto's. Naarmate de brand voortduurde, heeft ook ontbranding van zes personenauto's in een tegenoverliggende rij plaatsgevonden (zie figuur 4). Ook hier is waarschijnlijk sprake geweest van convectie. De personenauto's in die rij hebben lichtere brandschade opgelopen aan binnen- en buitenzijde en zijn niet volledig verbrand.

Foto 2: Brandbeeld uitgebrande personenauto's in rood het voertuig dat als eerste vlam vatte.

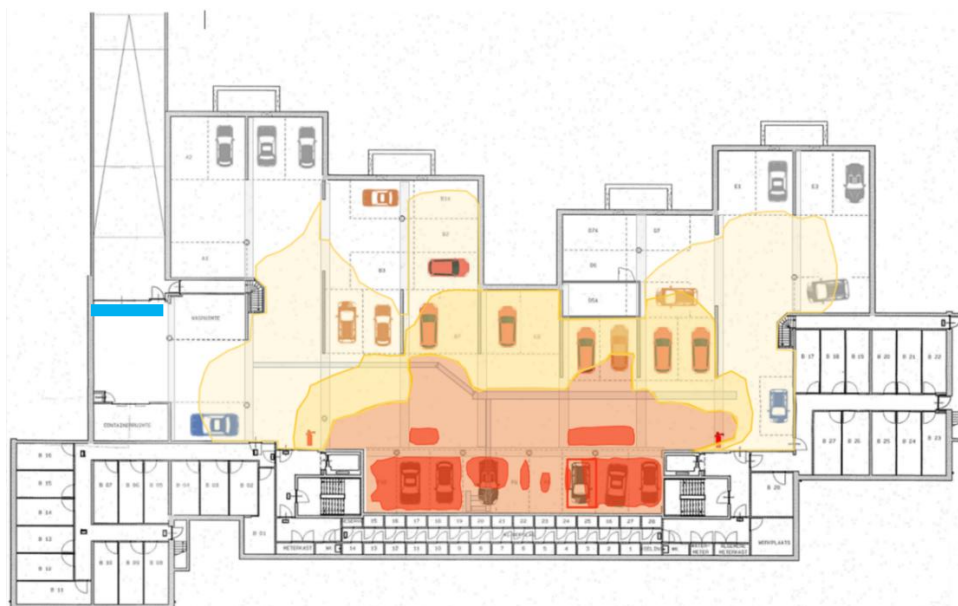
*Figuur 7: Schadebeeld constructie, plafond en personenauto's in de parkeerkelder.*

Aan één zijde van de auto waarin de brand is ontstaan waren twee parkeerplaatsen leeg. Daarnaast stonden drie personenauto's naast elkaar gestald. Naast de reeds beschreven convectie als waarschijnlijke oorzaak van de branduitbreiding is het ook waarschijnlijk dat er brandende druppels EPS, dat tussen de houtwolcementplaten en het plafond zat, op deze personenauto's terecht zijn gekomen. Foto's 3 en 4 tonen het EPS en de houtwolcementplaten op enige afstand van de brandende personenauto's. Te zien is hoe het EPS en de houtwolcementplaten (deels) weg zijn als gevolg van de brand.

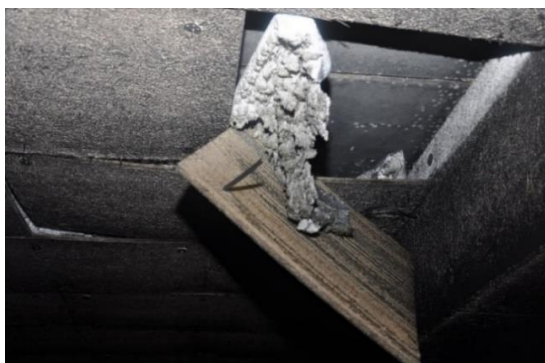
*Foto 3: Aanzicht houtwolcementplaat met gesmolten EPS, refereert naar het licht geel in figuur 7.*

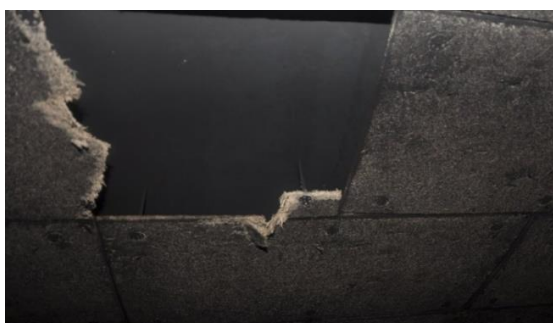
*Foto 4: Houtwolcementplaten waarboven geen EPS meer aanwezig is. Refereert naar het donker geel in figuur 7*

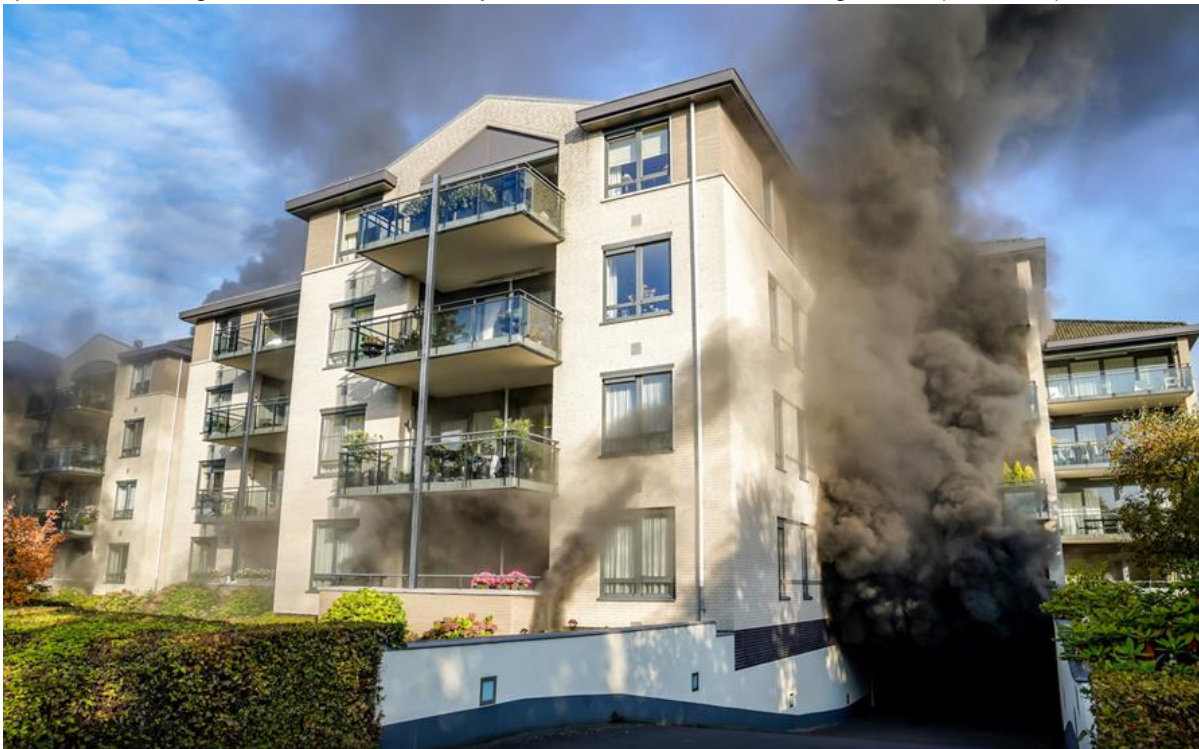
De stroming en verspreiding van de rook naar de buitenlucht verliep via meerdere wegen. De parkeerkelder is voorzien van een CO-/LPG-afzuigingsysteem. Op de daken van beide woongedeelten was daarvoor een afvoerventilator aangebracht, die door de CO in de rook in werking is getreden. Er is veel rook door die afvoerkanalen afgevoerd, totdat er geen spanning meer op die installatie stond. De overdruk van de brand was echter groter dan de ventilatoren konden afvoeren. Hierdoor is de rook via toevoerroosters (bedoeld voor de toevoer van verse buitenlucht) naar buiten geperst. Deze roosters bevinden zich onder de balkons van de begane grond en staan in open verbinding met de parkeerkelder. Doordat de sectionaaldeur van de toegang tot de parkeerkelder in open stand was gezet, is aan de bovenzijde van deze deur ook rook afgevoerd (zie foto 5).

Foto 5: Rook perst uit de parkeerkelder (foto: Marcel van Dorst).

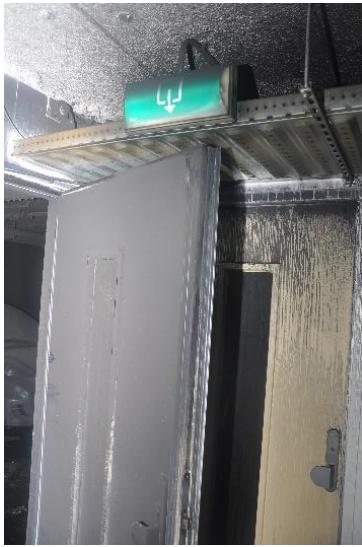
Foto 6: Brandwerende deur tussen parkeerkelder en trappenhuis.

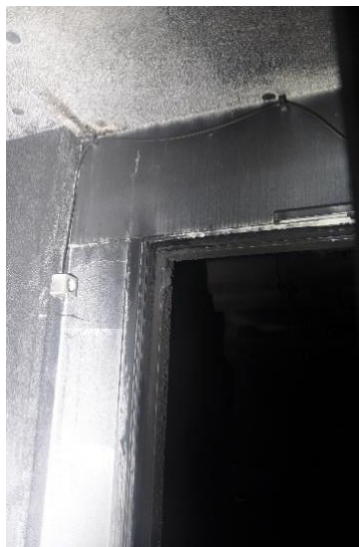
Foto 6: Kozijn van brandwerende deur tussen parkeerkelder en trappenhuis.

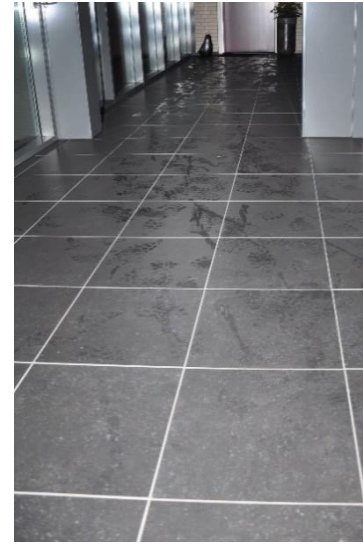
Foto 8: Rookaanslag op de vloer in de gemeenschappelijke hal.

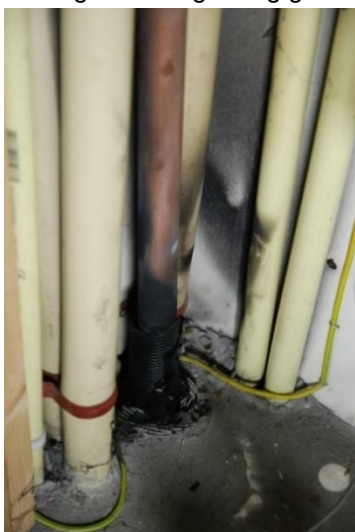
De rookverspreiding naar de woningen is met name verlopen via schachten en loze leidingen tussen de parkeerkelder en de meterkasten van de woningen. In deze schachten waren loze elektrabuizen aangebracht voor eventuele toekomstige kabels. Aan de kelderzijde zijn deze pvc buizen verbrand (foto 10). De rook is door de buizen naar de meterkasten getrokken, waar de rook in de meterkasten en over de vloer van de gang met appartementen is neergeslagen (foto 8). Deze rookverspreiding heeft ook naar de appartementen op de hoogste verdiepingen van beide woontorens plaatsgevonden. In een meterkast direct boven de vuurhaard is een mantelbuis van een waterleiding verkoold (foto 9). In een van de meterkasten waren de buizen door de bewoner dichtgemaakt met schuimkunststof. Deze woning heeft nagenoeg geen schade opgelopen.

Foto 9: Verkooldde mantelbuis in meterkast direct boven vuurhaard.

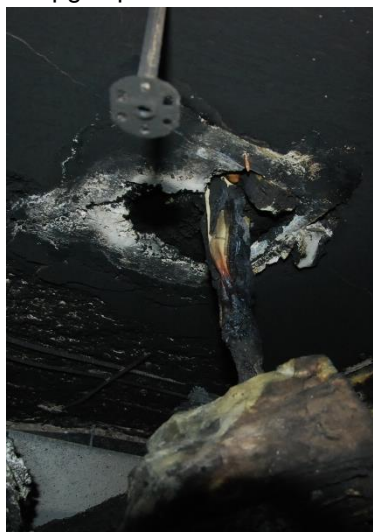
Foto 7: Invoorzijde schacht in kelder naar woningen.

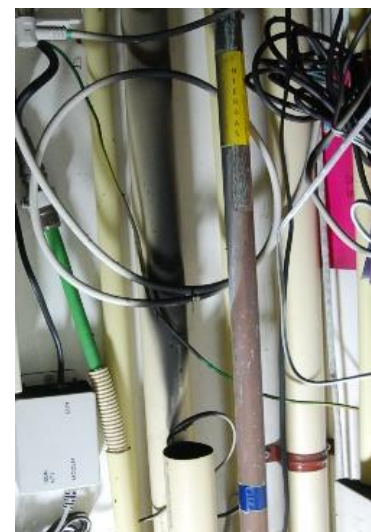
Foto 11: Loze mantelbuis in meterkast op eerste verdieping.

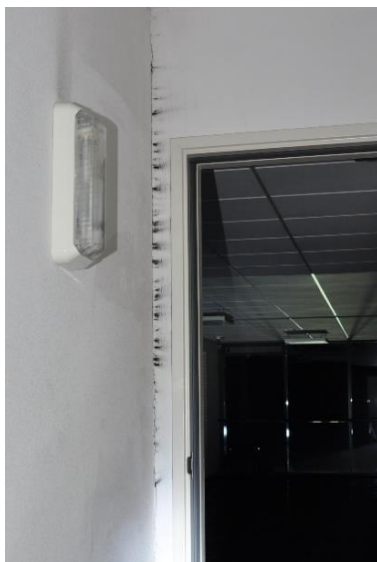
De twee bouwkundige afvoerkanalen (foto 13) van de ventilatoren waren aangebracht naast de (nood-) trappenhuizen (figuur 8). Hoewel deze bouwkundig afgescheiden waren van de trappenhuizen, is de rook door de overdruk via kieren toch in het trappenhuis en de gemeenschappelijke hallen terechtgekomen (foto 12).

Foto 12: Kieren in ventilatiekanaal trappenhuis op de vierde verdieping.

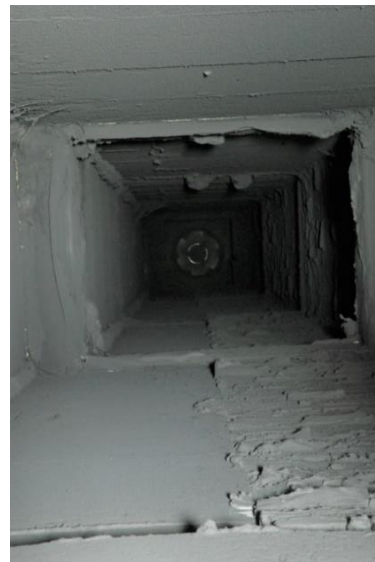
Foto 13: Binnenzijde ventilatiekanaal, vanuit kelder naar dak genomen.

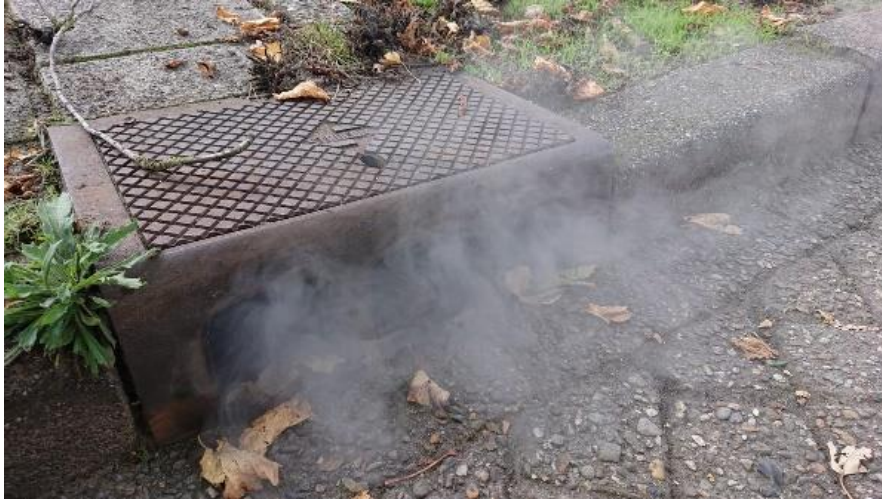
De riool- en hemelwaterafvoerbuizen van het appartementencomplex liepen langs het plafond door de parkeerkelder heen. Deze leidingen lagen bloot en zijn door de brand wegsmolten of geheel verbrand. Hierdoor ontstond een open verbinding tussen de parkeerkelder en het openbaar riool. De rook heeft zich via dit riool verspreid door de straat. De rook kwam zichtbaar uit de straatkolken (zie foto 14) en is zo ook in enkele tegenoverliggende woningen terecht gekomen. In deze woningen zijn metingen verricht door de brandweer. Daarbij zijn echter geen gevaarlijke concentraties CO geconstateerd. Daarom is het voor de bewoners gebleven bij een advies om deze woningen natuurlijk te ventileren.

Foto 8: Rook uit een straatkolk aan de Stadhouderslaan (overzijde van het pand).

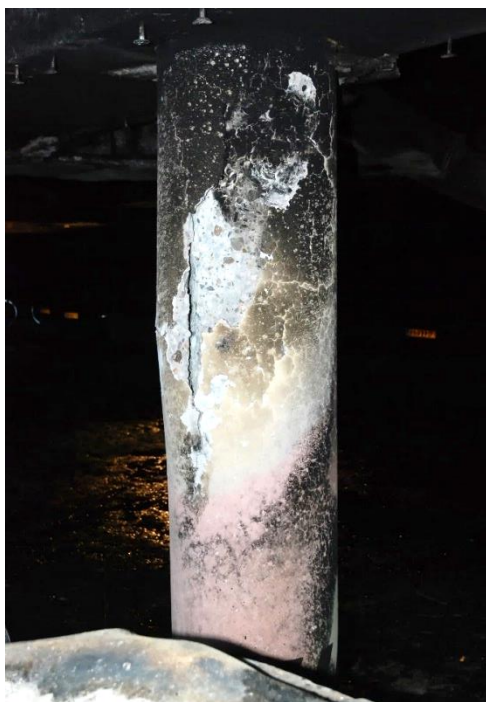
Foto 12: Gescheurde betonnen kolom.

- Er is schade aan de constructie nabij de brandhaard. Met name aan het plafond boven de brandhaard, een tweetal kolommen (zie foto 18) en de wand van het trappenhuis;
- Deze schade heeft geen directe invloed op de appartementen omdat deze niet direct boven de brandhaard liggen;
- De constructie in de kelder onder de appartementen is veilig om de appartementen te kunnen betreden.

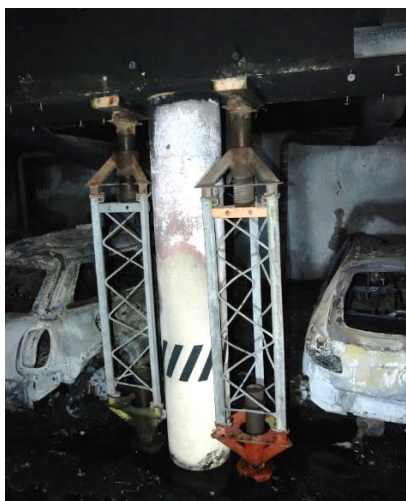
Foto 19: Versterking van de kolommen.

In de aanloop naar het herstel van de constructie is een meer uitgebreide rapportage opgesteld door een adviesbureau. Hiervoor heeft meer diepgaand onderzoek plaats kunnen vinden. In deze rapportage is de schade naar aanleiding van de brand vertaald naar de herstelwerkzaamheden met het oog op de (her)ingebruikname van het complex. Dit heeft onder andere geresulteerd in een stempelplan. De kolommen dienden allereerst versterkt te worden (zie foto 19). Daarna konden de personenauto's veilig uit de kelder worden gehaald. Vervolgens werden de vloeren van de gemeenschappelijke bijeenkomststruimte versterkt en konden het trappenhuis en de bijeenkomststruimte weer worden betreden. Een aannemer heeft later opdracht gekregen de constructie te herstellen.

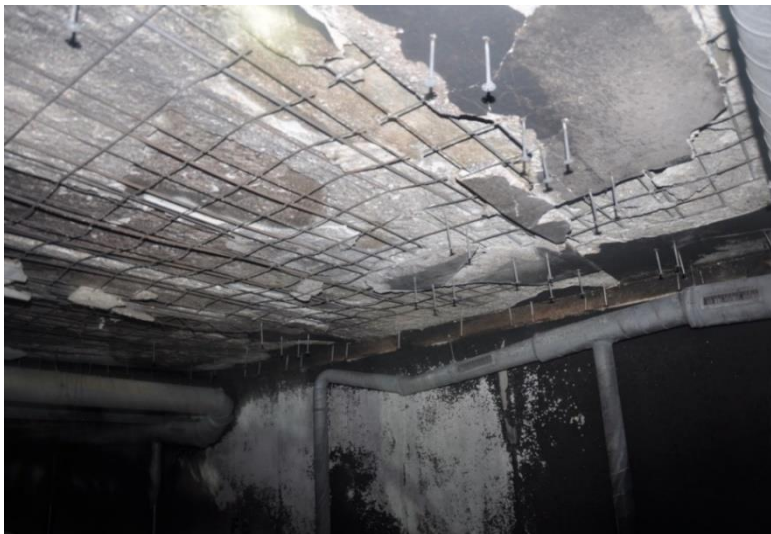
Foto 20: Afgespat beton met blootliggend betonijzer vloerdeel.

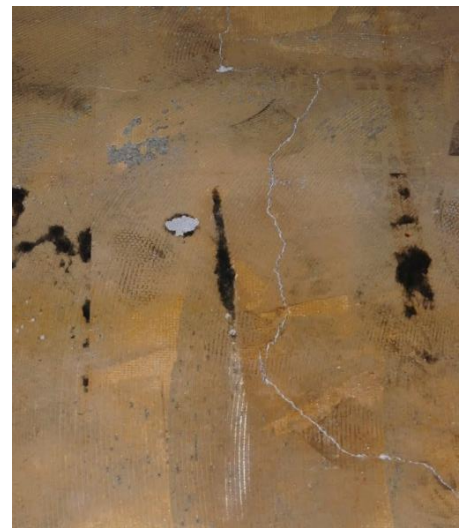
In de gemeenschappelijke bijeenkomstruimte direct boven de vuurhaard zijn in de vloer van de begane grond scheuren aangetroffen in de dekvloer onder het tapijt (foto 22 toont onderzijde, foto 21 toont bovenzijde). De scheuren hebben niet geleid tot een verdere verspreiding van rook of brand.

Foto 21: Scheuren in vloer begane grond gemeenschappelijke bijeenkomstruimte.

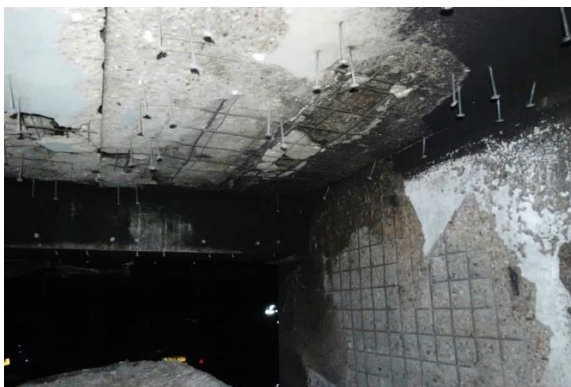
Foto 22: Afgespat beton met blootliggend betonijzer.

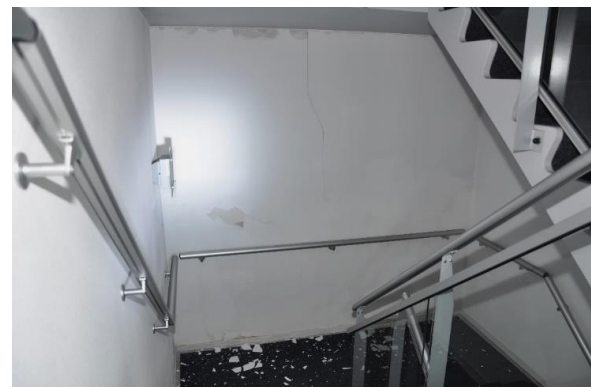
Aan de andere zijde van de wand zijn als gevolg van uitzetting door de warmte zichtbare scheuren ontstaan. Op foto 22 is de muur te zien van het trappenhuis dat aangestraald is. Op foto 23 is de andere zijde van de muur te zien waar een scheur is ontstaan in het naastgelegen trappenhuis.

Foto 23: Scheur in muur trappenhuis.

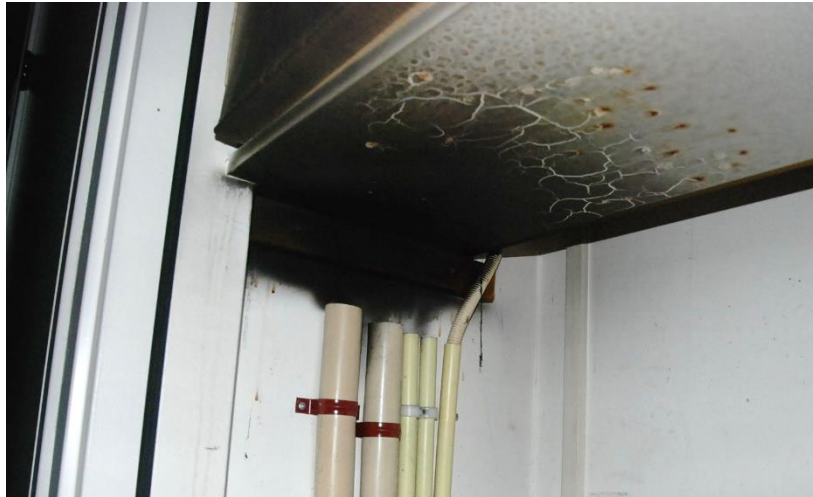
De brandwerendheid tussen de parkeerkelder en de bergingen in de kelder was goed uitgevoerd, waardoor er geen branddoorslag naar deze ruimten heeft plaatsgevonden. Wel waren er openingen in de vloer van de begane grond (plafond van de parkeerkelder) nabij de schachten die naar de meterkasten van de appartementen leiden. Hierdoor heeft veel rookverspreiding plaatsgevonden, maar geen branddoorslag. In de meterkast direct boven de brandhaard kwamen loze elektraleidingen uit. Hierdoor zijn hete rookgassen de meterkast in gestroomd, deze hebben hier geen branddoorslag veroorzaakt, maar wel tot beroeting, vervorming van materialen (zie foto 24).

*Foto 24: Loze leidingen in de bovenliggende meterkast.*
