# INCIDENTRAPPORT

## ADVIES GEVAARLIJKE STOFFEN

algemene gegevens		
<i>datum</i>	4 november 2011	<i>rapportnummer</i>
<i>omschrijving</i>	Brand lithiumbatterijen elektrische taxi	
<i>naam opsteller rapport</i>	Robin Koopmans	
<i>naam Adviseur Gevaarlijke Stoffen</i>	Jetty Middelkoop / Robin Koopmans (stagiair)	
<i>naam Officier van Dienst</i>	Marc Mijnhout / Wilfred van Randwijk	
<i>Regio</i>	Amsterdam Amstelland	
<i>advies aan</i>	OvD

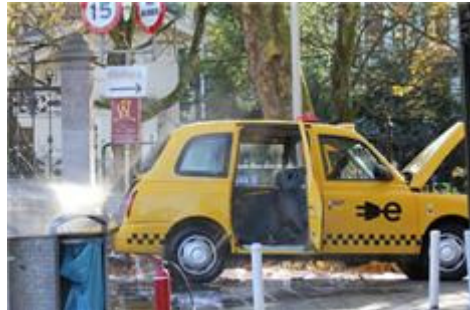
(Foto: HFV)

AMSTERDAM - Een splinternieuwe elektrische TCA- taxi ter waarde van € 70.000, met slechts vierduizend kilometer op de teller, vloog vanmorgen op de Stadhouderskade ter hoogte van het Zandpad in de brand tijdens de rit. De brand in de accu is waarschijnlijk ontstaan door kortsluiting. Bij het blussen bleek dat de brandweer nog niet heel veel ervaring heeft met het blussen van een elektrische auto, ze kregen het smeulende vuur moeilijk uit.
