IV alert 'Falen afwijkende foamdamsconstructies'

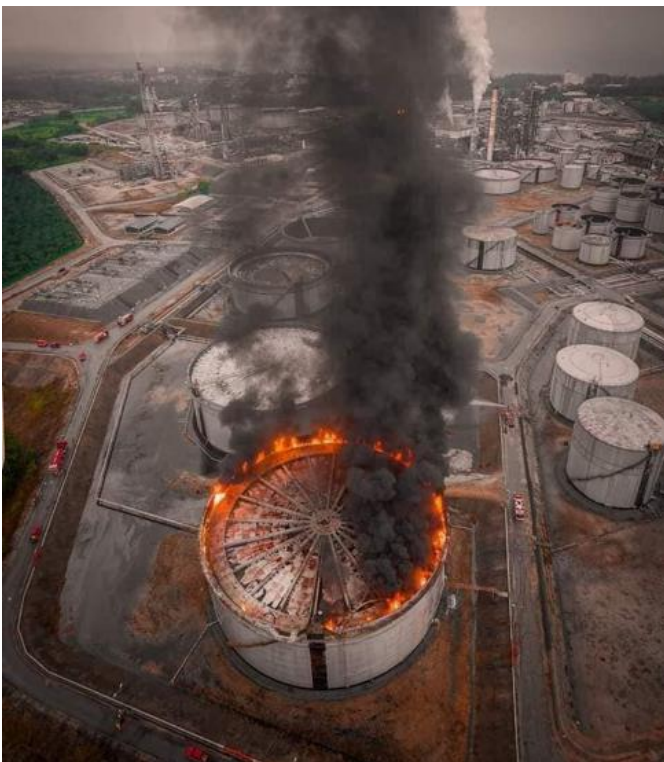
Figuur 1; rimbrand

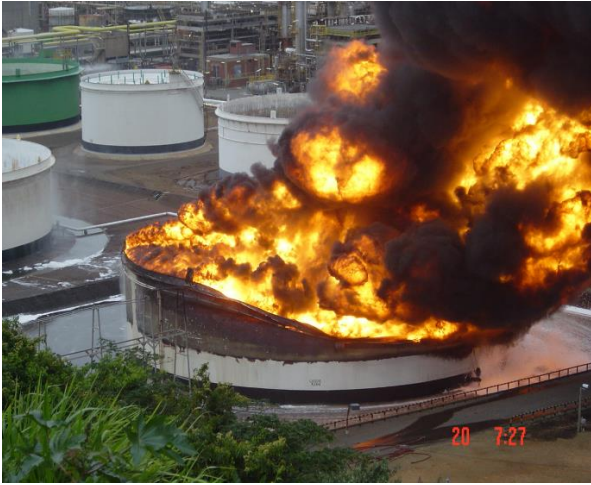
Figuur 2; volledige tankbrand
