Efectis Nederland-rapport

2007-Efectis-R0894

Onderzoek brand parkeergarage Lloydstraat, Rotterdam

Datum	december 2007
Auteur(s)	Ing. M.P. de Feijter Ir. A.J. Breunese
Aantal pagina's	51
Opdrachtgever	Veiligheidsregio Rotterdam-Rijnmond Afdeling Openbare Veiligheid Postbus 9154 3007 AD ROTTERDAM
Projectnaam	Brandonderzoek Lloydstraat Rotterdam
Projectnummer	2007488/101

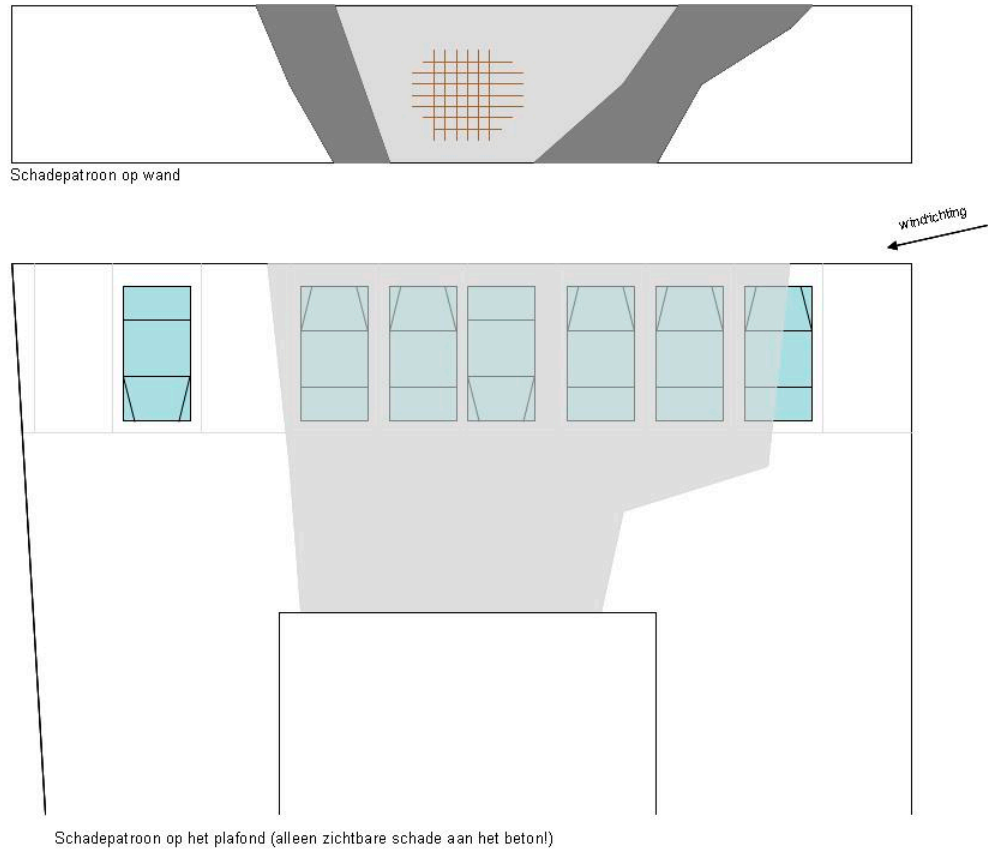
Figuur 5: Schadepatronen

Uit de schade patronen op de wand en het plafond van de parkeergarage (zie figuur 5) en uit de schade aan de bij de brand betrokken voertuigen is op te maken dat de brand begonnen kan zijn in twee auto's, te weten de Kia Sportage en de Ford Mondeo. Aan de hand van de brandcurve uit paragraaf 2.3 zijn twee scenario's opgesteld waarlangs de brand zich ontwikkeld kan hebben. Deze scenario's zijn te vinden in figuur 6 en 7. In verband met de geringe afstand tussen de Ford en de Kia (<50cm) is er van uit gegaan dat brandoverslag tussen deze auto's eerder heeft plaats gevonden dan te verwachten is op basis van de brandcurves waarbij uitgegaan wordt van een tussenafstand van 70cm. Deze vermogenscurves zijn theoretische modellen gebaseerd op eerder genoemde brandproeven en wijken per definitie af van het daadwerkelijke brandverloop. Met het toepassen van de modellen is het echter wel mogelijk om een globaal beeld te schetsen van de wijze waarop de brand in de garage zich heeft ontwikkeld. Zoals al eerder in hoofdstuk 2 is aangegeven is de gebruikte curve gebaseerd op een gemiddelde auto (categorie 3).

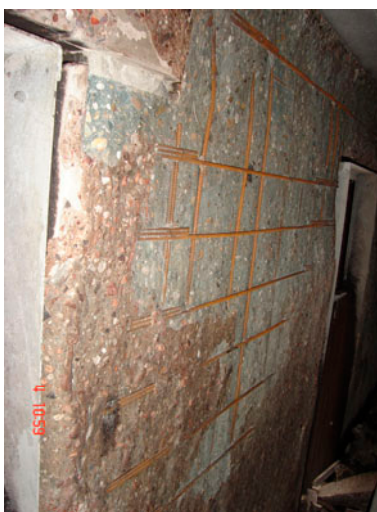
Figuur 10: Verkleuring van het beton

De bij de brand opgetreden temperaturen zijn niet nauwkeurig te bepalen. Op basis van de aangetroffen verkleuring van de gevel, zoals te zien is in figuur 10 kan aangenomen worden dat de temperatuur op de gevel waarschijnlijk niet meer dan 1000°C is geweest.

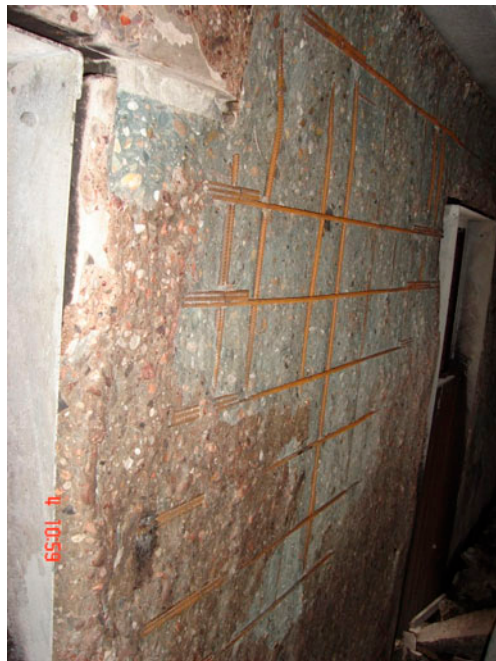
De binnenzijde van de dragende prefab gevelelementen is afgespat tot achter de wapening. Daardoor ontstaat een excentrische belasting waardoor de gevel mogelijk geneigd zal zijn om naar buiten te knikken. Dit naar buiten knikken wordt tegengegaan doordat de vloer (voor zover nog aanwezig) aan de gevel trekt. Uitknikken van de gevel geeft een grote kans op globaal bezwijken van de bovenliggende verdiepingen.

Figuur 13: aanzicht gespat betonoppervlak gevelement

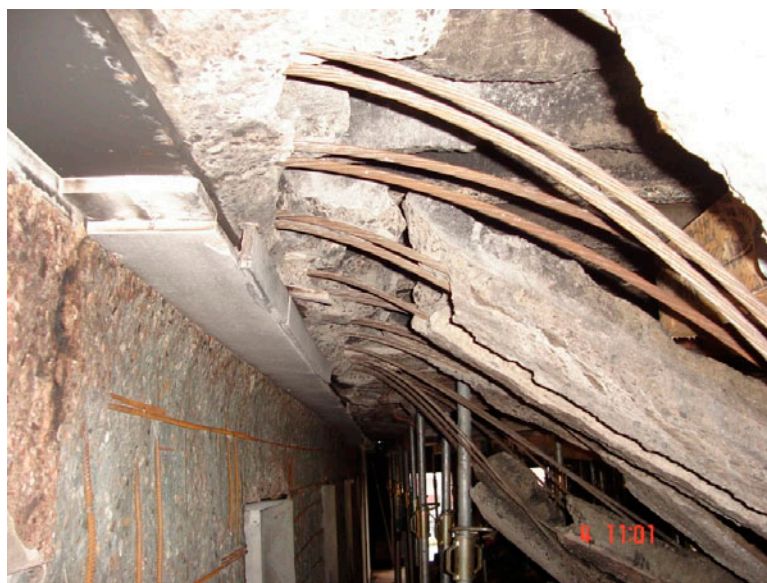
De onderflens van de THQ liggers c.q. het hoekprofiel was beschermd tegen brand d.m.v. brandwerende beplating. Bij de inspectie van de schade na de brand was deze bescherming nog grotendeels intact. Waarschijnlijk is door de brandwerende isolatie de temperatuur van het staal beperkt gebleven. Als de temperatuur van het staal te hoog op was gelopen, had de onderflens naar beneden kunnen uitbuigen waardoor de kanaalplaten van hun oplegging zouden kunnen glijden.

Figuur 15: stalen hoekprofiel is intact, de brandwerende beplating is nog deels aanwezig na afkoelen.

De stalen THQ-liggers en hoekstalen waarop de vloeren waren opgelegd, waren aan de onderzijde beschermd met een brandwerende beplating. Aan deze stalen delen is geen zichtbare schade opgetreden.

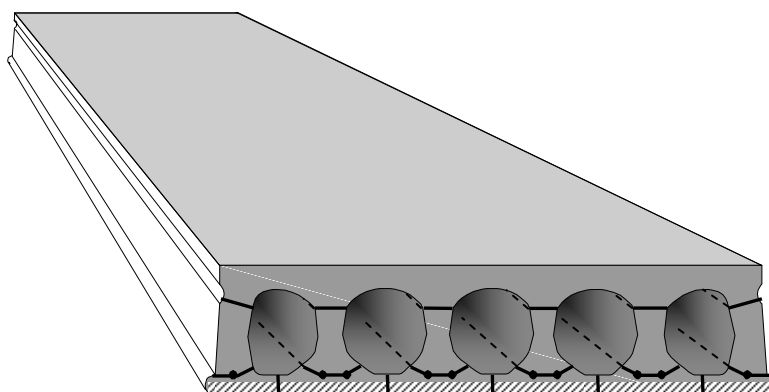
In de platen zijn grote scheuren opgetreden, die er in veel gevallen toe geleid hebben dat grote delen van de plaat naar beneden zijn gevallen. In onderstaande figuur wordt schematisch het verloop van de scheuren weergegeven.

Figuur 16: schematische doorsnede het schadebeeld in een van de kanaalplaten. Met zwarte lijnen zijn scheuren aangegeven. Het gearceerde deel is afgespat beton.

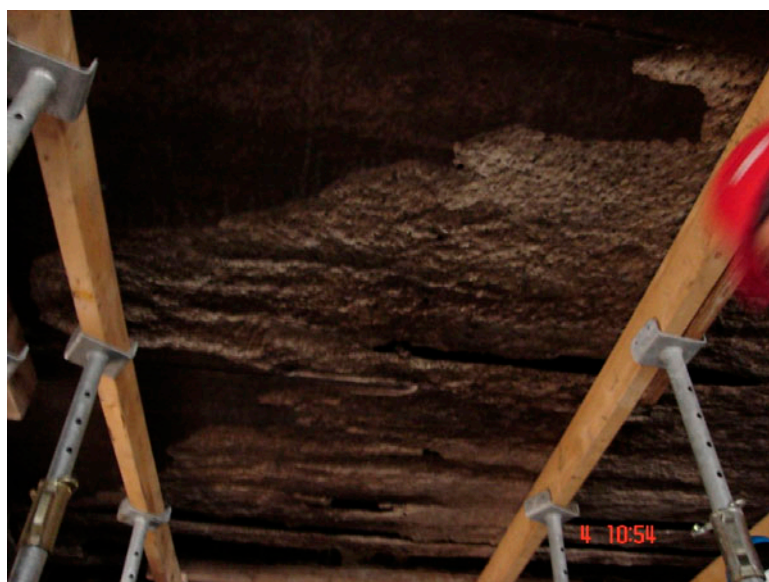
Figuur 17: afgespatte onderzijde van de kanaalplaat (iets verder van de brand vandaan). Te zien is dat de spatdiepte veelal tot aan de holle kanalen reikt.

Daarnaast is op de kanaalplaten op iets grotere afstand van de brand, evenals op de gevelelementen nabij de brand, spatschade opgetreden tot een afspatdiepte van maximaal enkele centimeters. Bij de kanaalplaten loopt de spatdiepte in veel gevallen tot aan de kanalen en bij de gevelelementen is de voorste staalwapening over grote oppervlakken bloot komen te liggen.

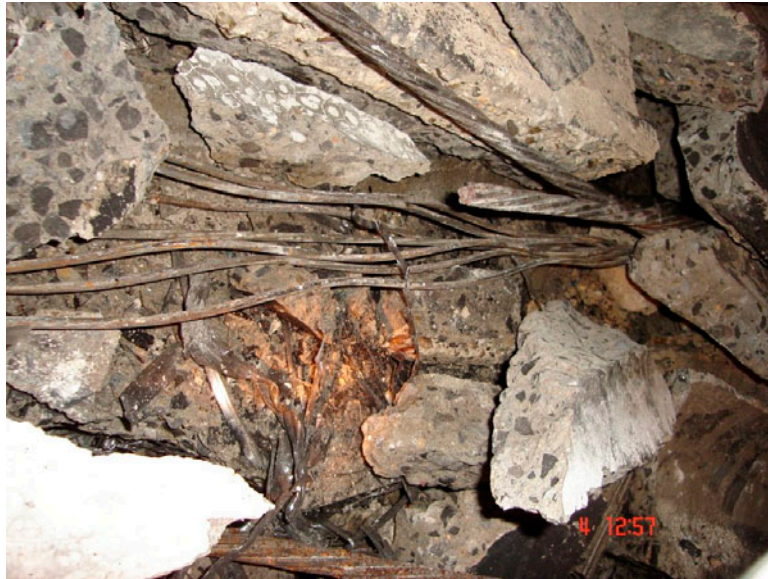
Figuur 18: enkele strengen waren volledig uit elkaar gedraaid doordat deze uit hun bedding zijn getrokken tijdens bezwijken onderkant vloer. De meeste strengen zijn niet uit elkaar gedraaid, doordat de bedding van de streng door scheurvorming reeds verruimde.

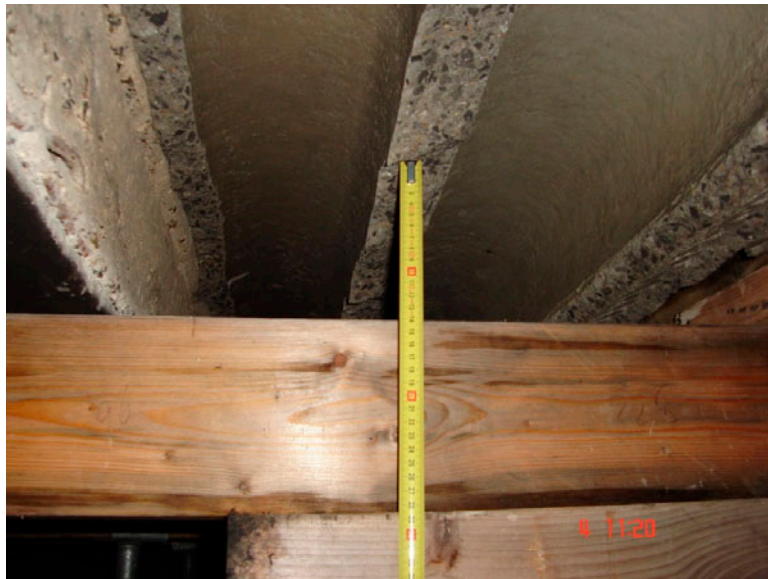
Figuur 19: de in het diagram met groen aangegeven scheur bevindt zich op ca. 14 cm vanaf de voormalige onderzijde van de plaat.

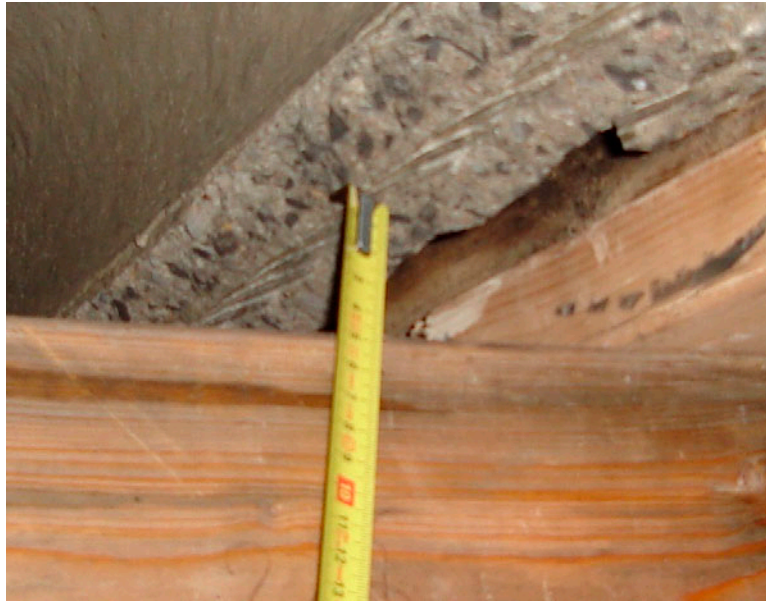
Figuur 20: de bovenkant van de streng lag op zo'n 5 cm van de voormalige onderzijde van de vloer, dus een betondekking van ca. 4 cm.

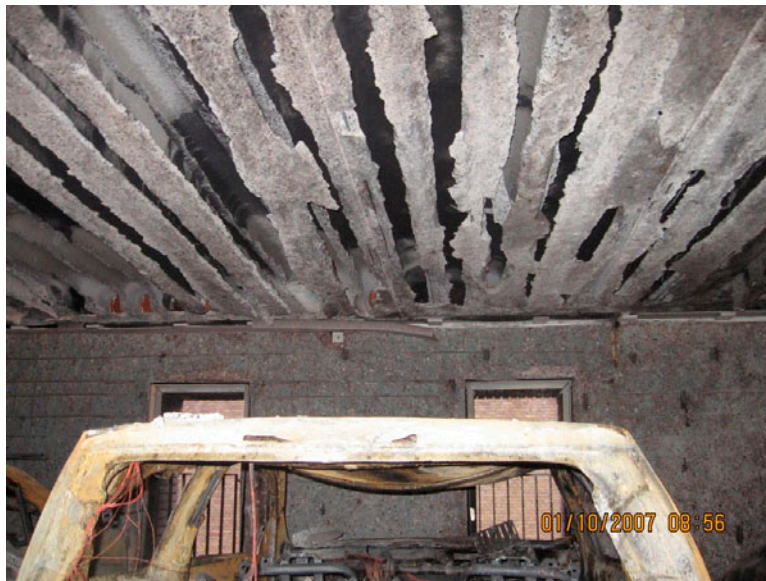
Figuur 21: afgespat tot aan de holle kanalen, maar de voorspanstrengen zijn dan nog bedekt. (foto Bouw en Woningtoezicht Rotterdam)

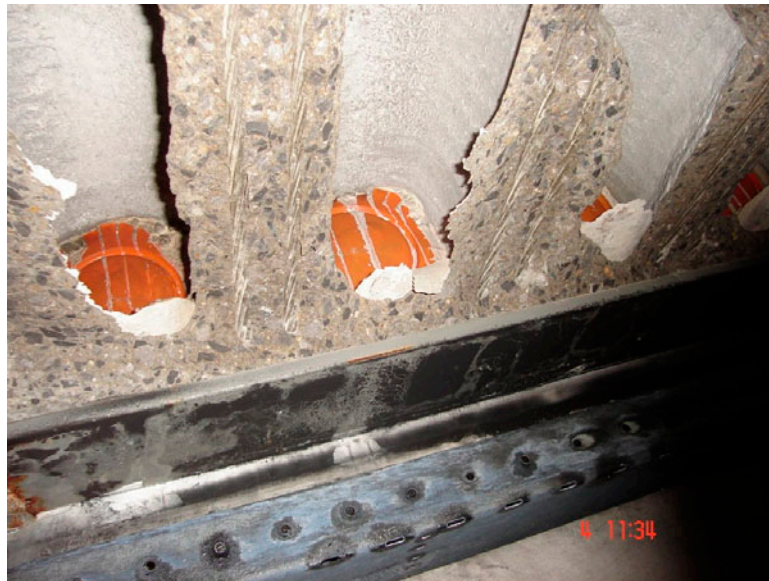
Figuur 22: scheur via het vlak van de voorspanstrengen, foto nabij de opleggingen

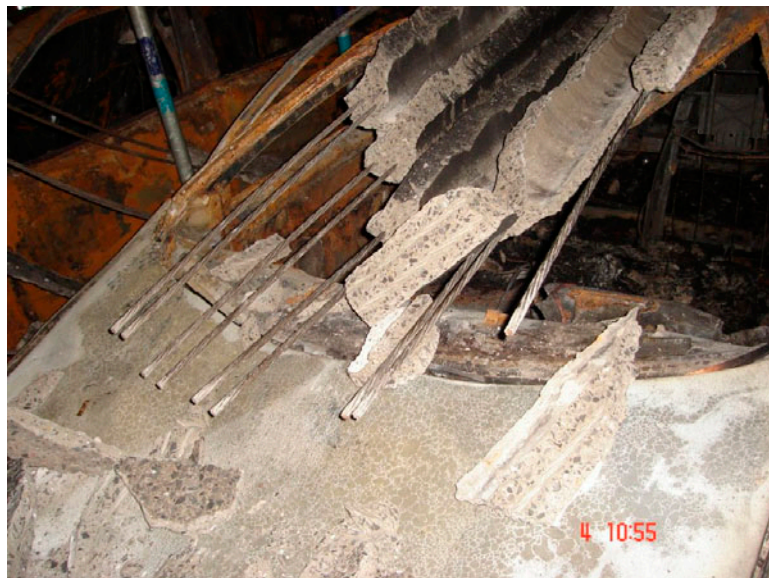
Figuur 23: scheur leidt tot vrijkomen strengen, die soms volledig uit het beton getrokken zijn waarna de onderhelft van de plaat op een auto is gevallen

De meest in het oog springende schade is de excessieve scheurvorming in de kanaalplaten. Dit gaat zowel om horizontale scheuren van kanaal naar kanaal als om verticale scheuren van het kanaal naar de onderzijde van de plaat. Daarbij is over een groot deel van de aangetaste platen het onderste deel van de vloer naar beneden gevallen. Ook de voorspanstrengen zijn losgekomen van de constructie en naar beneden gevallen.

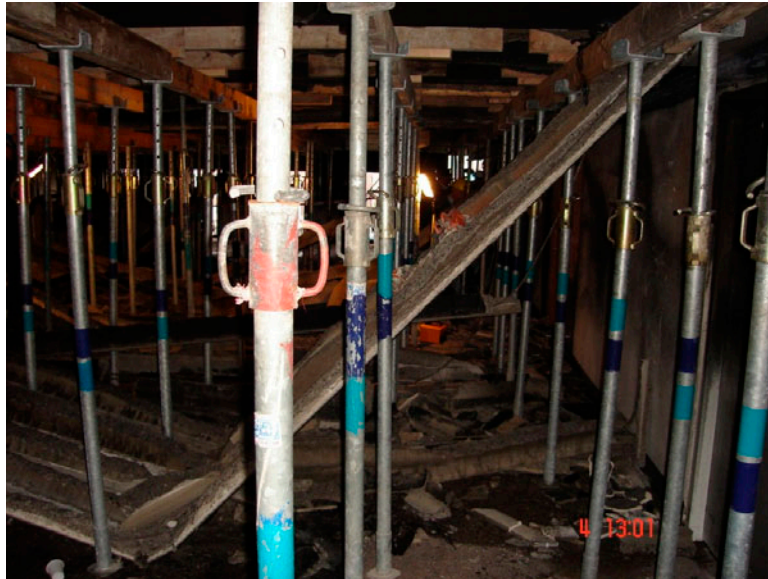
Figuur 24: gevallen onderhelft van de vloer aan het andere uiteinde. Rechtsboven steken de strengen nog in het beton boven de oplegging.

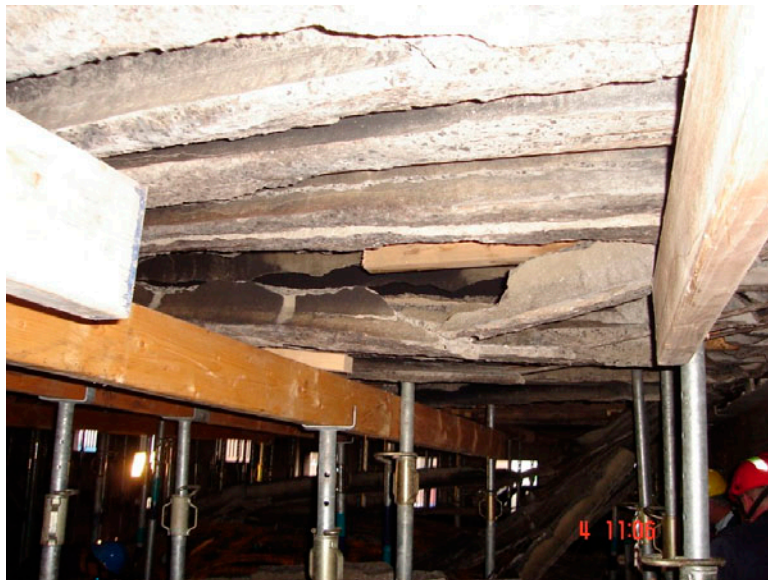
Figuur 25: in sommige gevallen is de onderhelft van de plaat nog blijven hangen doordat de strengen aan beide uiteinden wel in de opleggingen vast zijn blijven zitten

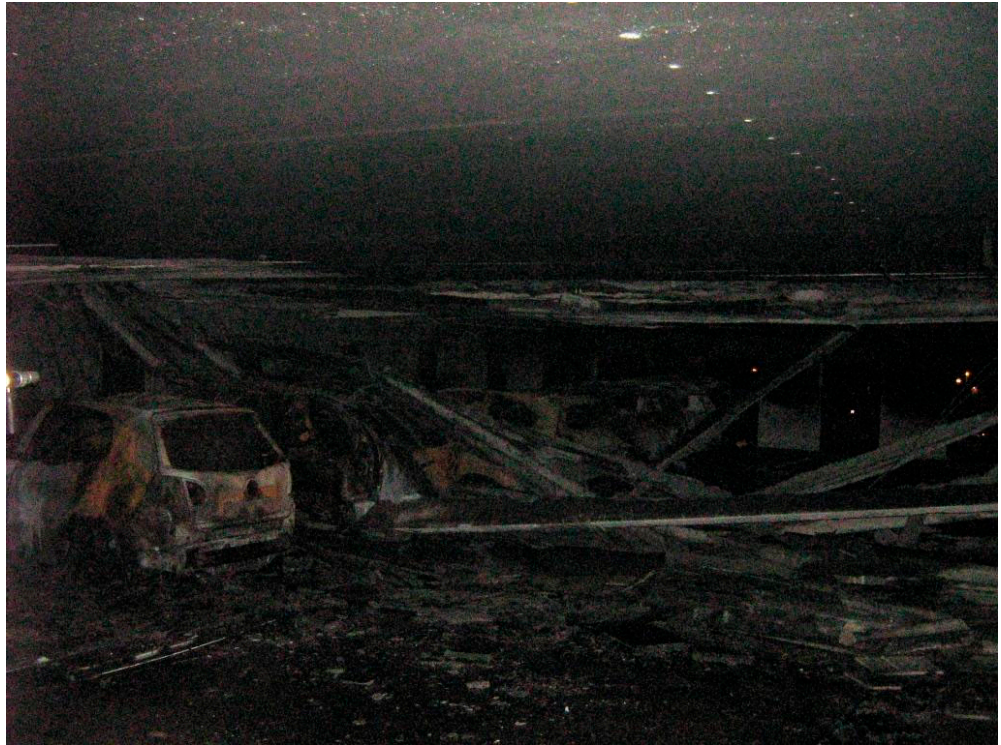
Figuur 28: foto genomen om 06.46uur (bron: Veiligheidsregio Rotterdam-Rijnmond)

Wel lijkt het erop dat tijdens afkoelen het proces van scheurvorming in de kanaalplaten nog is voortgegaan, sommige delen van de vloerplaten zijn immers pas enkele uren na het blussen naar beneden gevallen, zie ook figuren 28 en 29. Dit kan te maken hebben met het feit dat de warmte verder doordringt in de constructie. Terwijl het oppervlak van de constructie al weer aan het afkoelen is zal de reeds in de constructie opgenomen warmte zich deels ook verder de constructie in verplaatsen.
