## ONDERZOEKSRaad VOOR VEILIGHEID

# Rapportage Ongevallen Scheepvaart

mei - oktober 2016

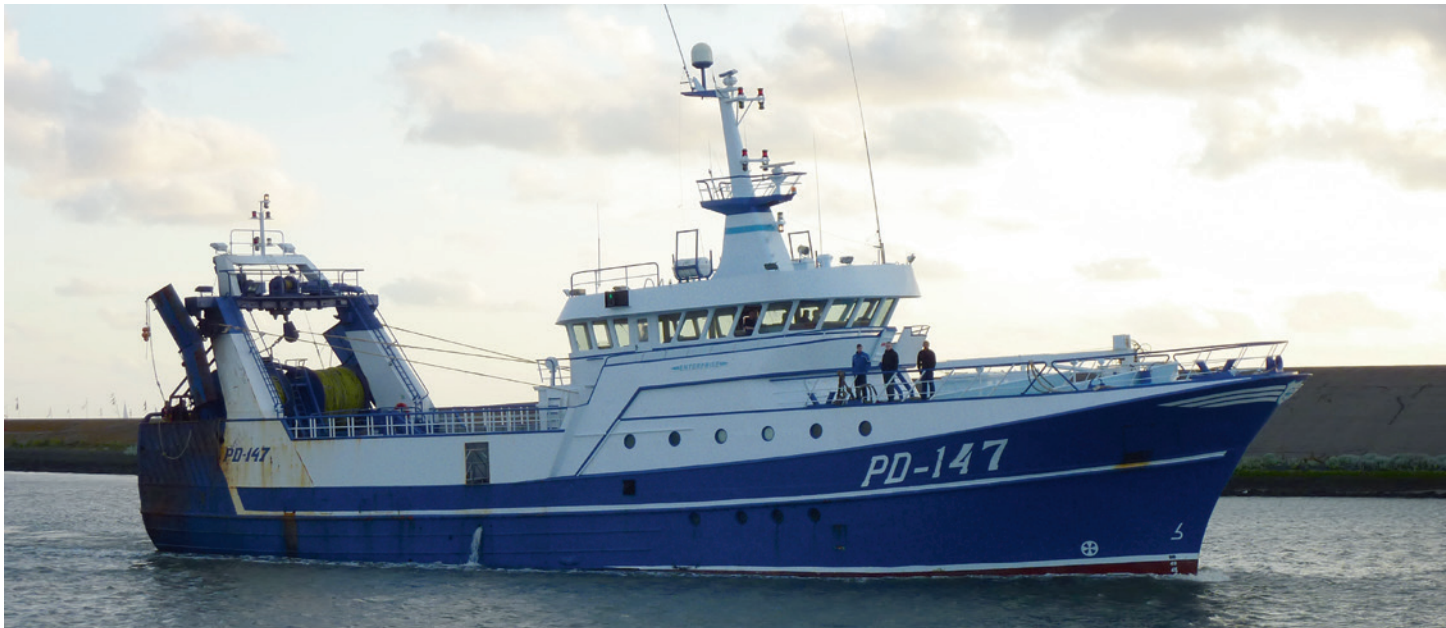
De Enterprise (PD-147).

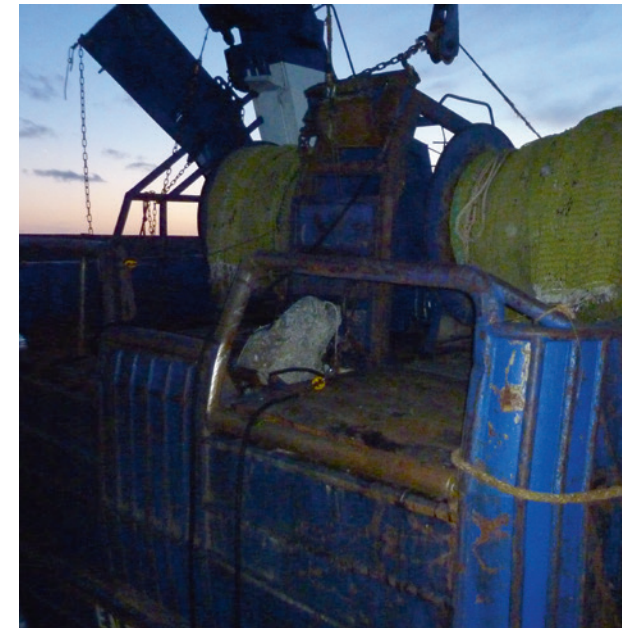
- De openingen op het achterdek kwamen niet overeen met de minimum vereiste afmetingen.

De openingen op het achterdek van de Enterprise.

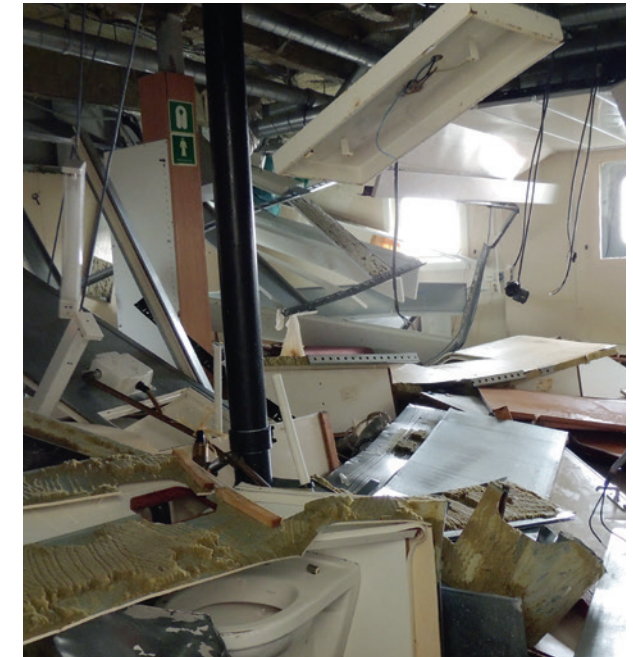
Het interieur van de Flinterstar na de aanvaring.

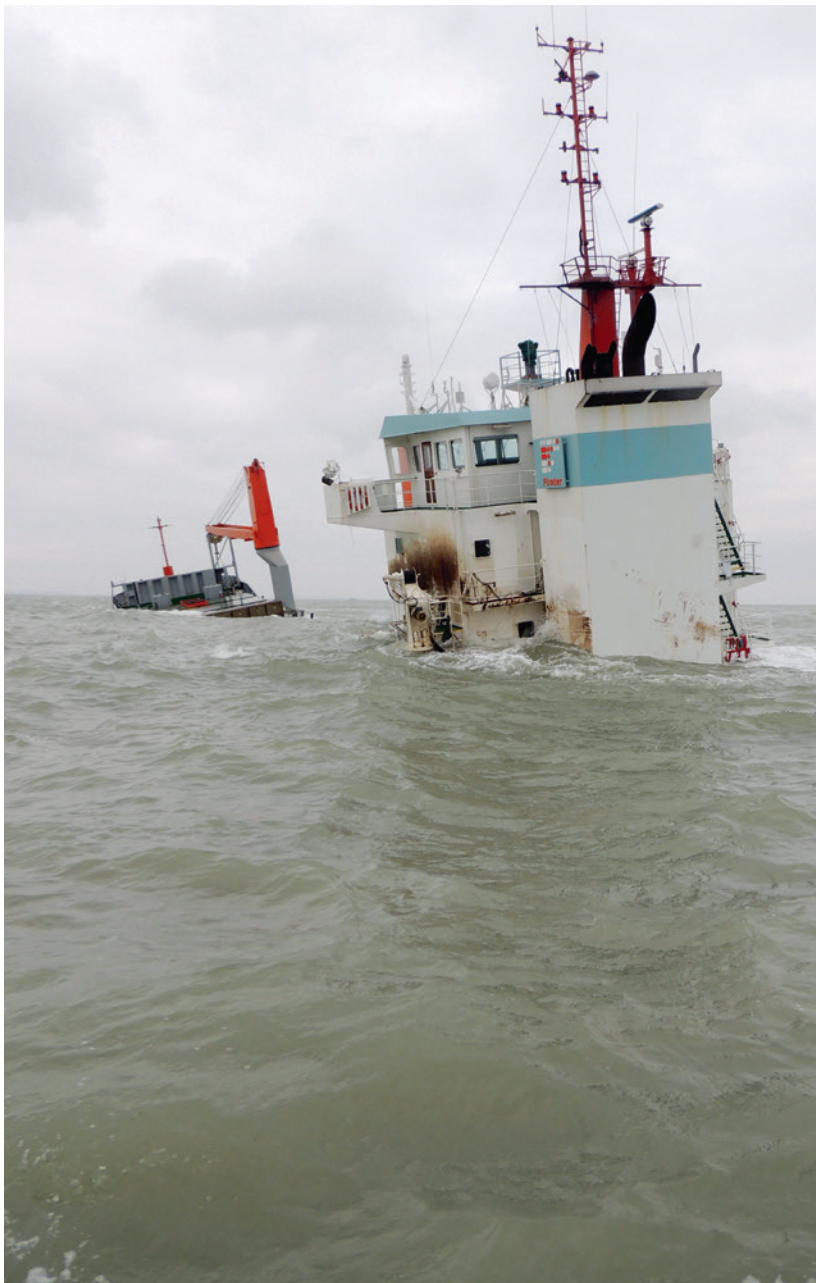
De opbouw van de Flinterstar na de aanvaring.

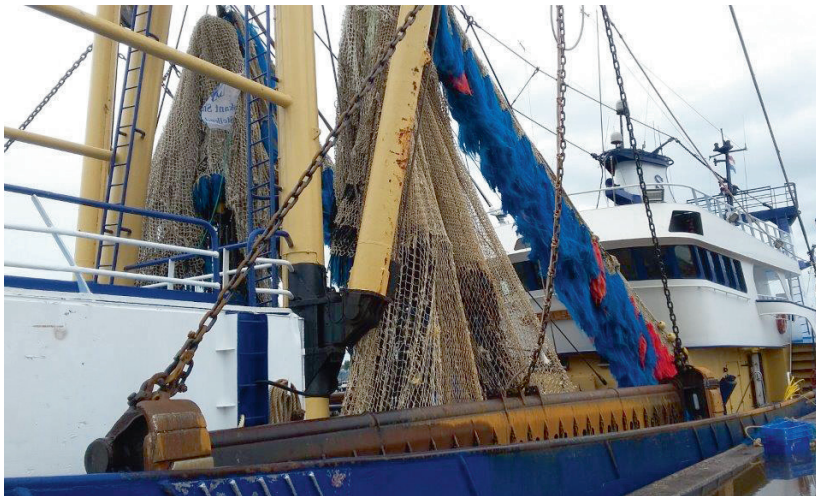
De hakken zijn benen aan de boomkor die ervoor zorgen dat het pulstuig niet op het dek ligt en daardoor niet beschadigd raakt. De hanenpoten, de kettingen waarmee de boomkor aan het visblok hangt, hingen slap overboord.

Bakboord ARM-7 met hanenpoten en daaraan de pulskor.

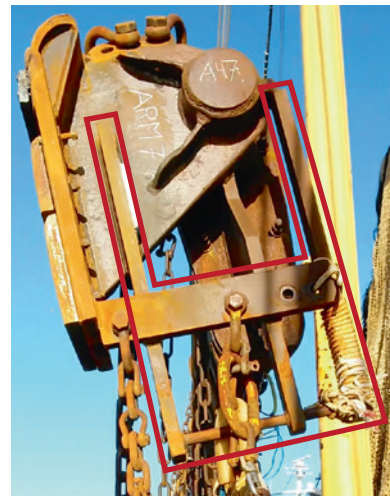
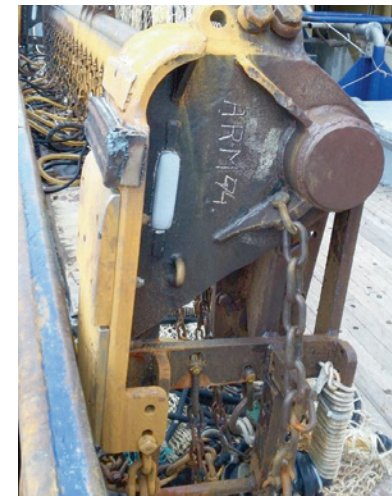
De boomkor stond op hakken op het dek op een houten plaat. Deze plaat lag in de lengte van het schip in het stuurboordgangboord naast het voorkasteel (bak).

Links: Kopse kant van pulskor op het dek aan bakboord, rechts: kopse kant van pulskor op het dek aan stuurboord.

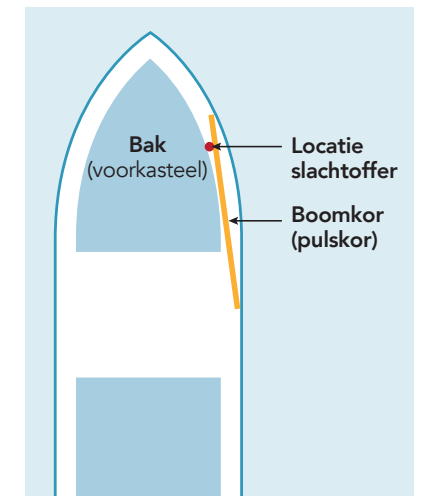
Een bemanningslid was bezig met reparaties aan het pulstuig, waarbij hij tussen de boomkor en de wand van de bak stond. Het schip helde onverwacht naar bakboord. Hierbij viel de boomkor aan stuurboordzijde om tegen de wand van de bak. Het bemanningslid kwam daardoor bekneld te zitten tussen de ladder van de bak en de boomkor. Dit gebeurde omstreeks 02.00 uur op vrijdag 20 november. De schipper op de brug verplaatste vervolgens het bakboordtuig door de bediening van de kraan waar het vistuig aan hing, waardoor de stuurboord-boomkor terugrolde en weer rechtop kwam te staan. Het bemanningslid kwam vrij, zakte in elkaar en is later die dag overleden aan interne verwondingen.

Locatie van het slachtoffer tijdens het voorval.

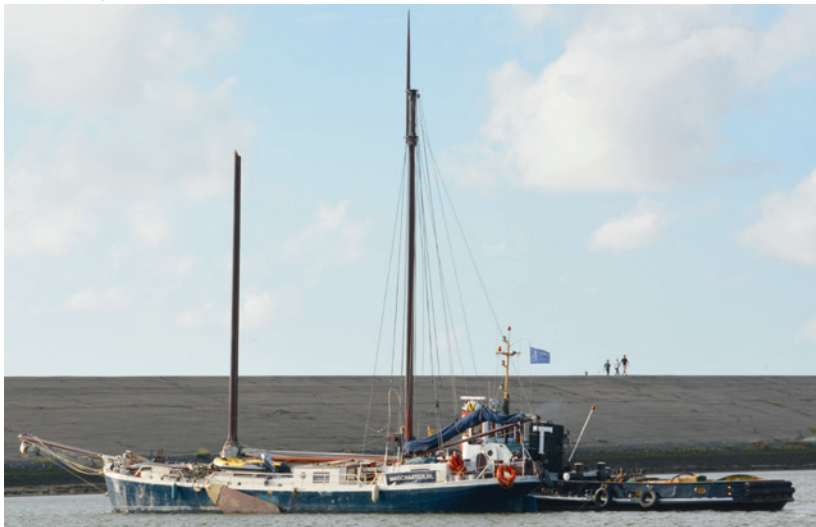
Een Nederlands zeilschip voor op 21 augustus de haven van Harlingen binnen, toen een deel van de voormast plotseling afbrak en op het dek viel. Drie Duitse passagiers kwamen daarbij om het leven. Het zeilschip is onderdeel van de zogeheten 'bruine vloot'. Dit zijn historische schepen die verhuurd worden voor (dag)trips en reizen met betalende passagiers.

Het zeilschip in de haven van Harlingen. (Foto: KLPD)

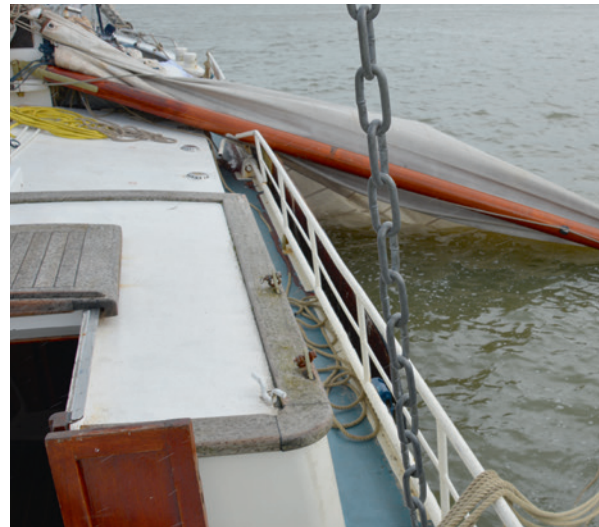
De giek van de mast ligt overboord. (Foto: KLPD)

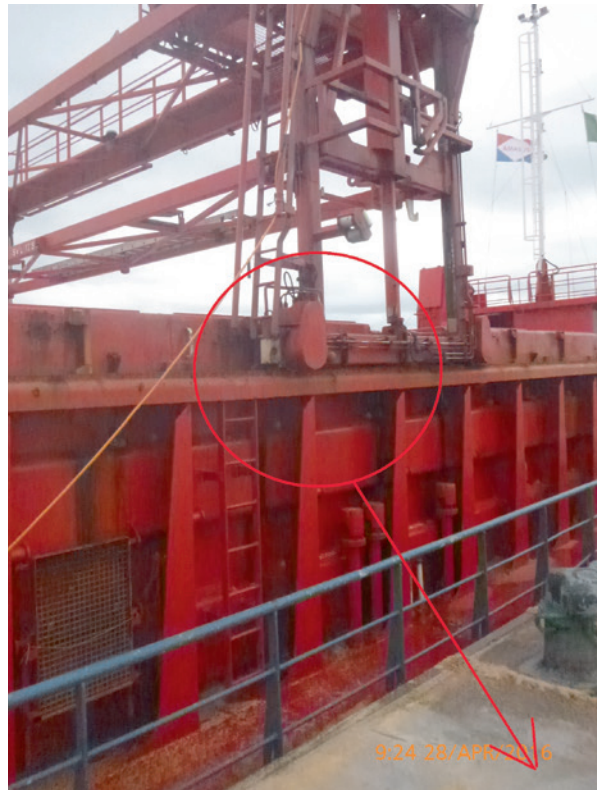
Op 28 april heeft aan boord van het Nederlands gevlagde vrachtschip Eems Dollard de eerste stuurman zijn enkel op meerdere plekken gebroken. Terwijl het schip lag aangemeerd, is hij tijdens het omhoogklimmen van de ladder van de luikenwagen uitgegleden op de eerste trede. Hierbij verloor hij zijn balans en om niet in het water te vallen, heeft hij gepoogd op de wal te springen. Dit lukte, maar bij deze val van 2,5 meter brak hij zijn hiel. Hij is naar het ziekenhuis gebracht en vermoedelijk vijf maanden buiten dienst.

Luikenwagen Eems Dollard.

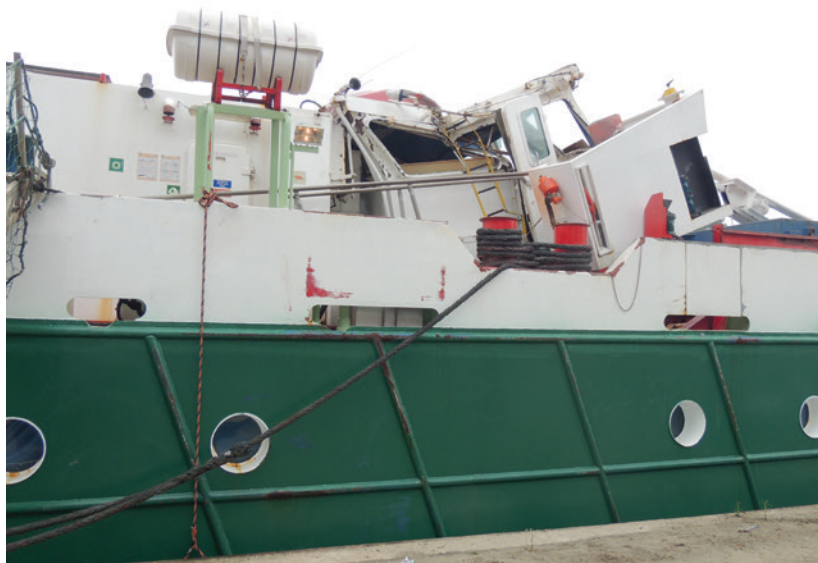
*Links en rechts de schade aan het stuurhuis van de Amadeus Amethyst.*

Albertkanaal in Antwerpen (België) in botsing met de brug aan de IJzerlaan. Daarbij werd het stuurhuis van het schip volledig vernield. De kapitein en een rivierloods waren op dat moment in het stuurhuis. Door de aanvaring liep de kapitein lichte verwondingen op door rondvliegend glas. De rivierloods raakte door beknelling zwaargewond. Na controle in het ziekenhuis bleek de rivierloods een bekkenfractuur te hebben opgelopen.

Door de Onderzoeksraad werd een eerste onderzoek ter plaatse uitgevoerd. Bevindingen hieruit waren onder meer dat het in hoogte verstelbare stuurhuis van de Amadeus Amethyst niet in zijn laagste stand was neergedaald. Als het stuurhuis in zijn laagste stand had gestaan, dan had het schip met een meter marge onder de brug door kunnen varen. In de kruiplijnvaart wordt dit beschouwd als een veilige marge.

Door de kapitein werd verklaard dat het stuurhuis langzamer dan gebruikelijk naar de laagste stand zakte. Dit zou kunnen duiden op een technisch mankement aan de hefkolom van het stuurhuis.

geweest aan de slangbreuk-beveiliging. Als gevolg hiervan daalde het in hoogte verstelbare stuurhuis langzamer dan gebruikelijk. Als extra veiligheidsmaatregel heeft de rederij besloten bij dit schip en haar zusterschip als extra veiligheid een noodzaak te laten installeren. Dit is een voorziening die in de binnenvaart regelmatig wordt toegepast, waarmee het stuurhuis in noodgevallen met een druk op de knop onmiddellijk daalt. Gezien de snelheid waarmee dit in dergelijke gevallen gebeurd is het enkel toepasbaar in noodgevallen.

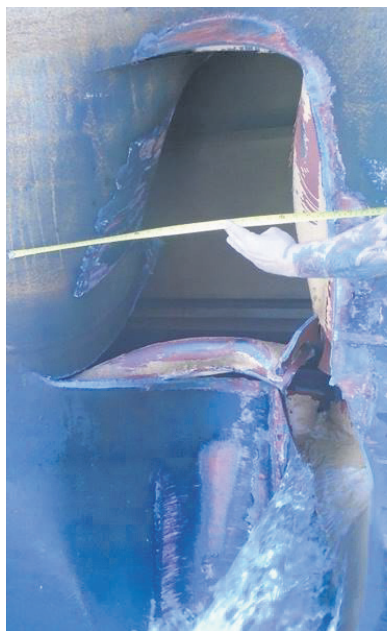
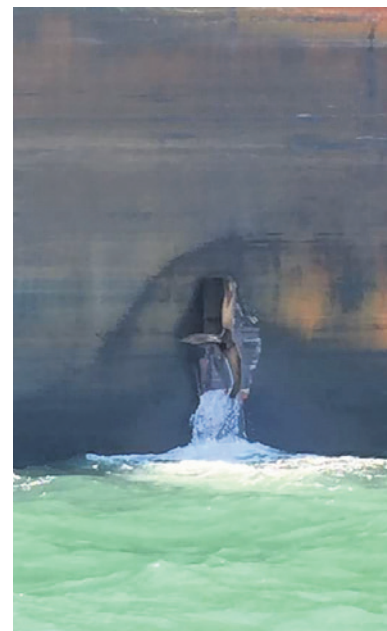
Links en rechts: Schade aan de Hanze Gendt.

Op maandag 25 juli omstreeks 16.24 uur heeft in de Algeciras Bay een aanvaring plaatsgevonden tussen het manoeuvrerende Turkse chemicaliëntanker Dicle Deniz en het afgemeerde Nederlandse schip Hanze Gendt. De Hanze Gendt liep schade op aan de ballast watertank. Vermoedelijk waren er motorproblemen op de Dicle Deniz. Rederij Hanzevast Shipping heeft een technisch specialist gestuurd, initieel zal de Hanze Gendt ongeveer een week langs de kant liggen voor reparatie.

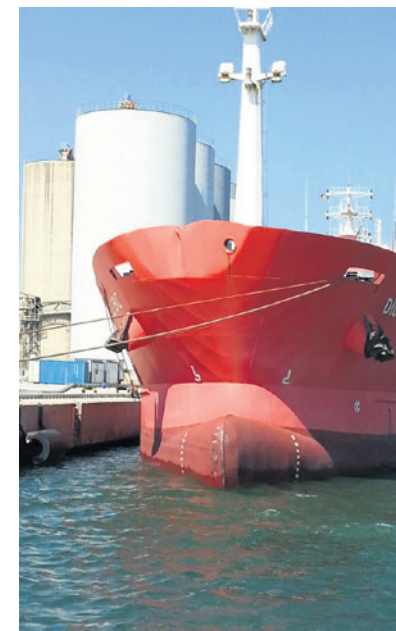
Schade aan de Dicle Deniz.

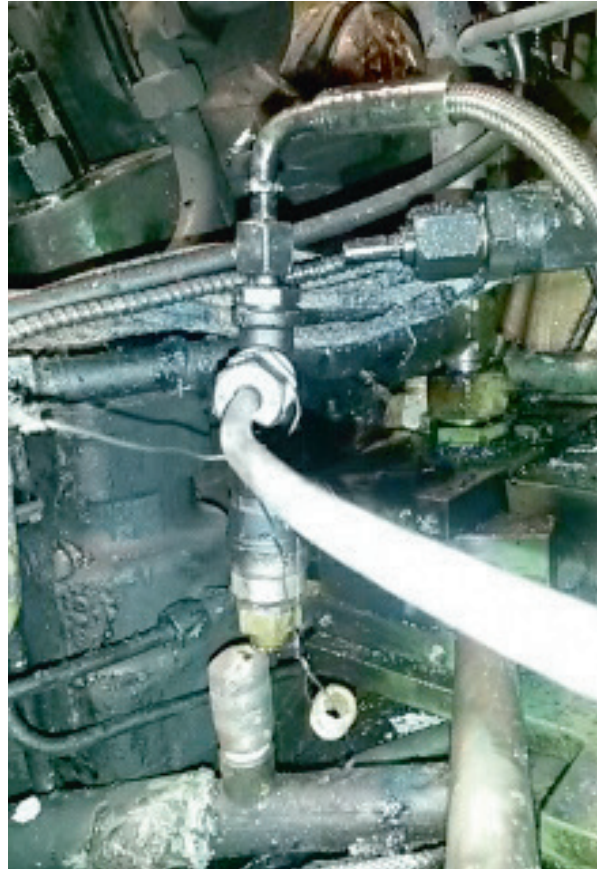
Gebroken brandstofleiding.

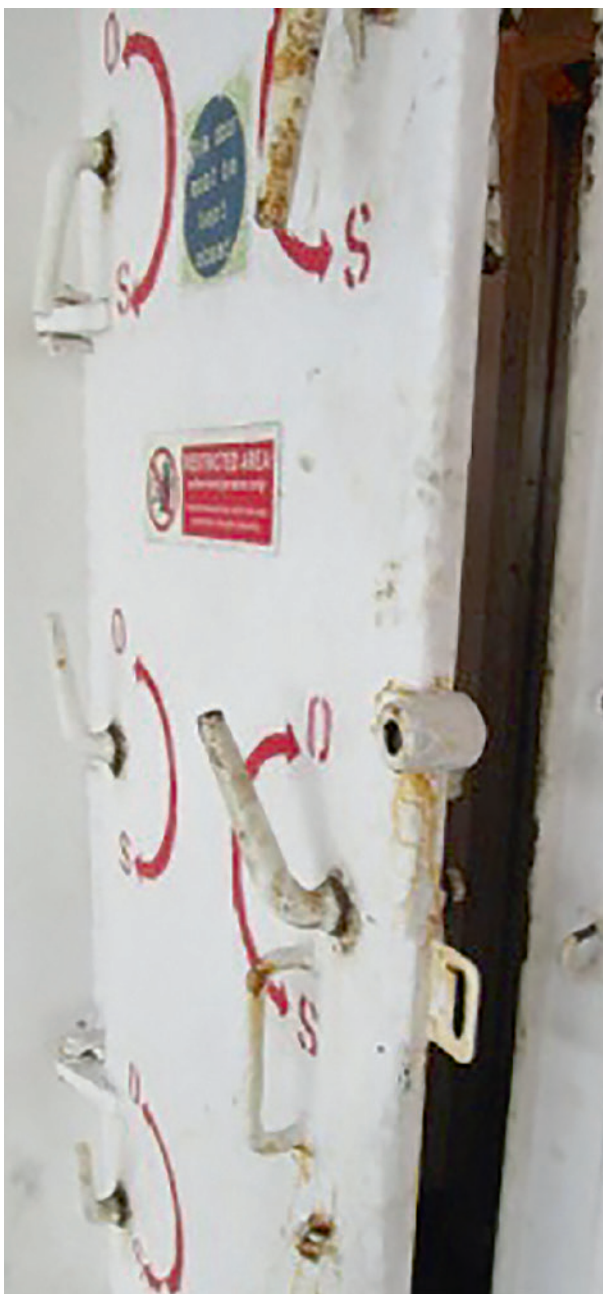
Deur naar  
accommodatie.  
(Foto: Bemanning  
Chemical  
Distributor)

Op 26 september is aan boord van de Maltees gevlagde chemicaliëntanker Chemical Distributor een bemanningslid met zijn vingers bekneld geraakt tussen een waterdichte deur. Het bemanningslid had zijn hand tussen de deur en de deuropening en was voornemens de deur verder te openen. Echter, door veranderende accommodatieluchtdruk, werd de deur dicht gezogen met zijn vingers er nog tussen. Het schip was zich aan het voorbereiden om af te meren in de haven van Rotterdam. Het bemanningslid is afgevoerd naar een nabijgelegen ziekenhuis voor medische hulp.
