# Dichtgetimmerd?

**Regio** Drenthe

### Brand in een fabriek

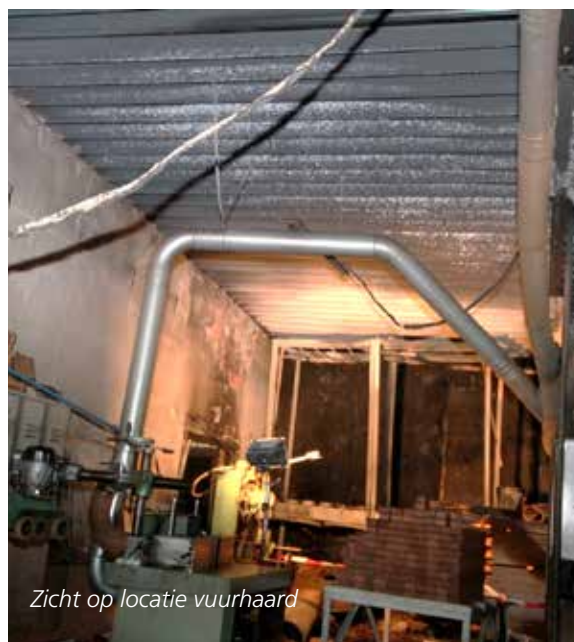
Zicht op locatie vuurhaard

Het TBO-team van Noord-Nederland heeft de oorzaak van de brand onderzocht. De plek waar de vuurhaard werd aangetroffen, was de plek waar vanuit de afzuiginstallatie in zakken stof- en zaagselresten worden opgevangen. Mogelijk heeft er in deze zakken iets gesmeuld, dat aan de buitenkant niet te zien
