Aangebrand

Regio Gooi en Vechtstreek

Brand in een snackbar

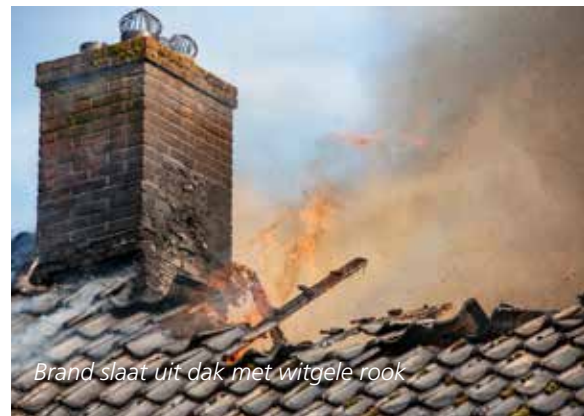
Tijdens de binneninzet van de eerste eenheid op de eerste verdieping vindt plotselinge ontbranding van rookgassen plaats. Oorzaak is waarschijnlijk het vrijkomen van opgehoopte rookgassen uit de buitengewone dakconstructie. Er wordt geconstateerd dat een effectieve offensieve binnenaanval niet

mogelijk is. Dit vanwege de bijzondere dakopbouw en het brandvermogen, in combinatie met het blussend vermogen van hoge druk (HD). Daarop wordt besloten terug te trekken en over te schakelen op lage druk en een offensieve buiteninzet. Omdat er een ander pand dicht tegen het brandobject staat, blijkt een offensieve buiteninzet echter ook niet mogelijk.

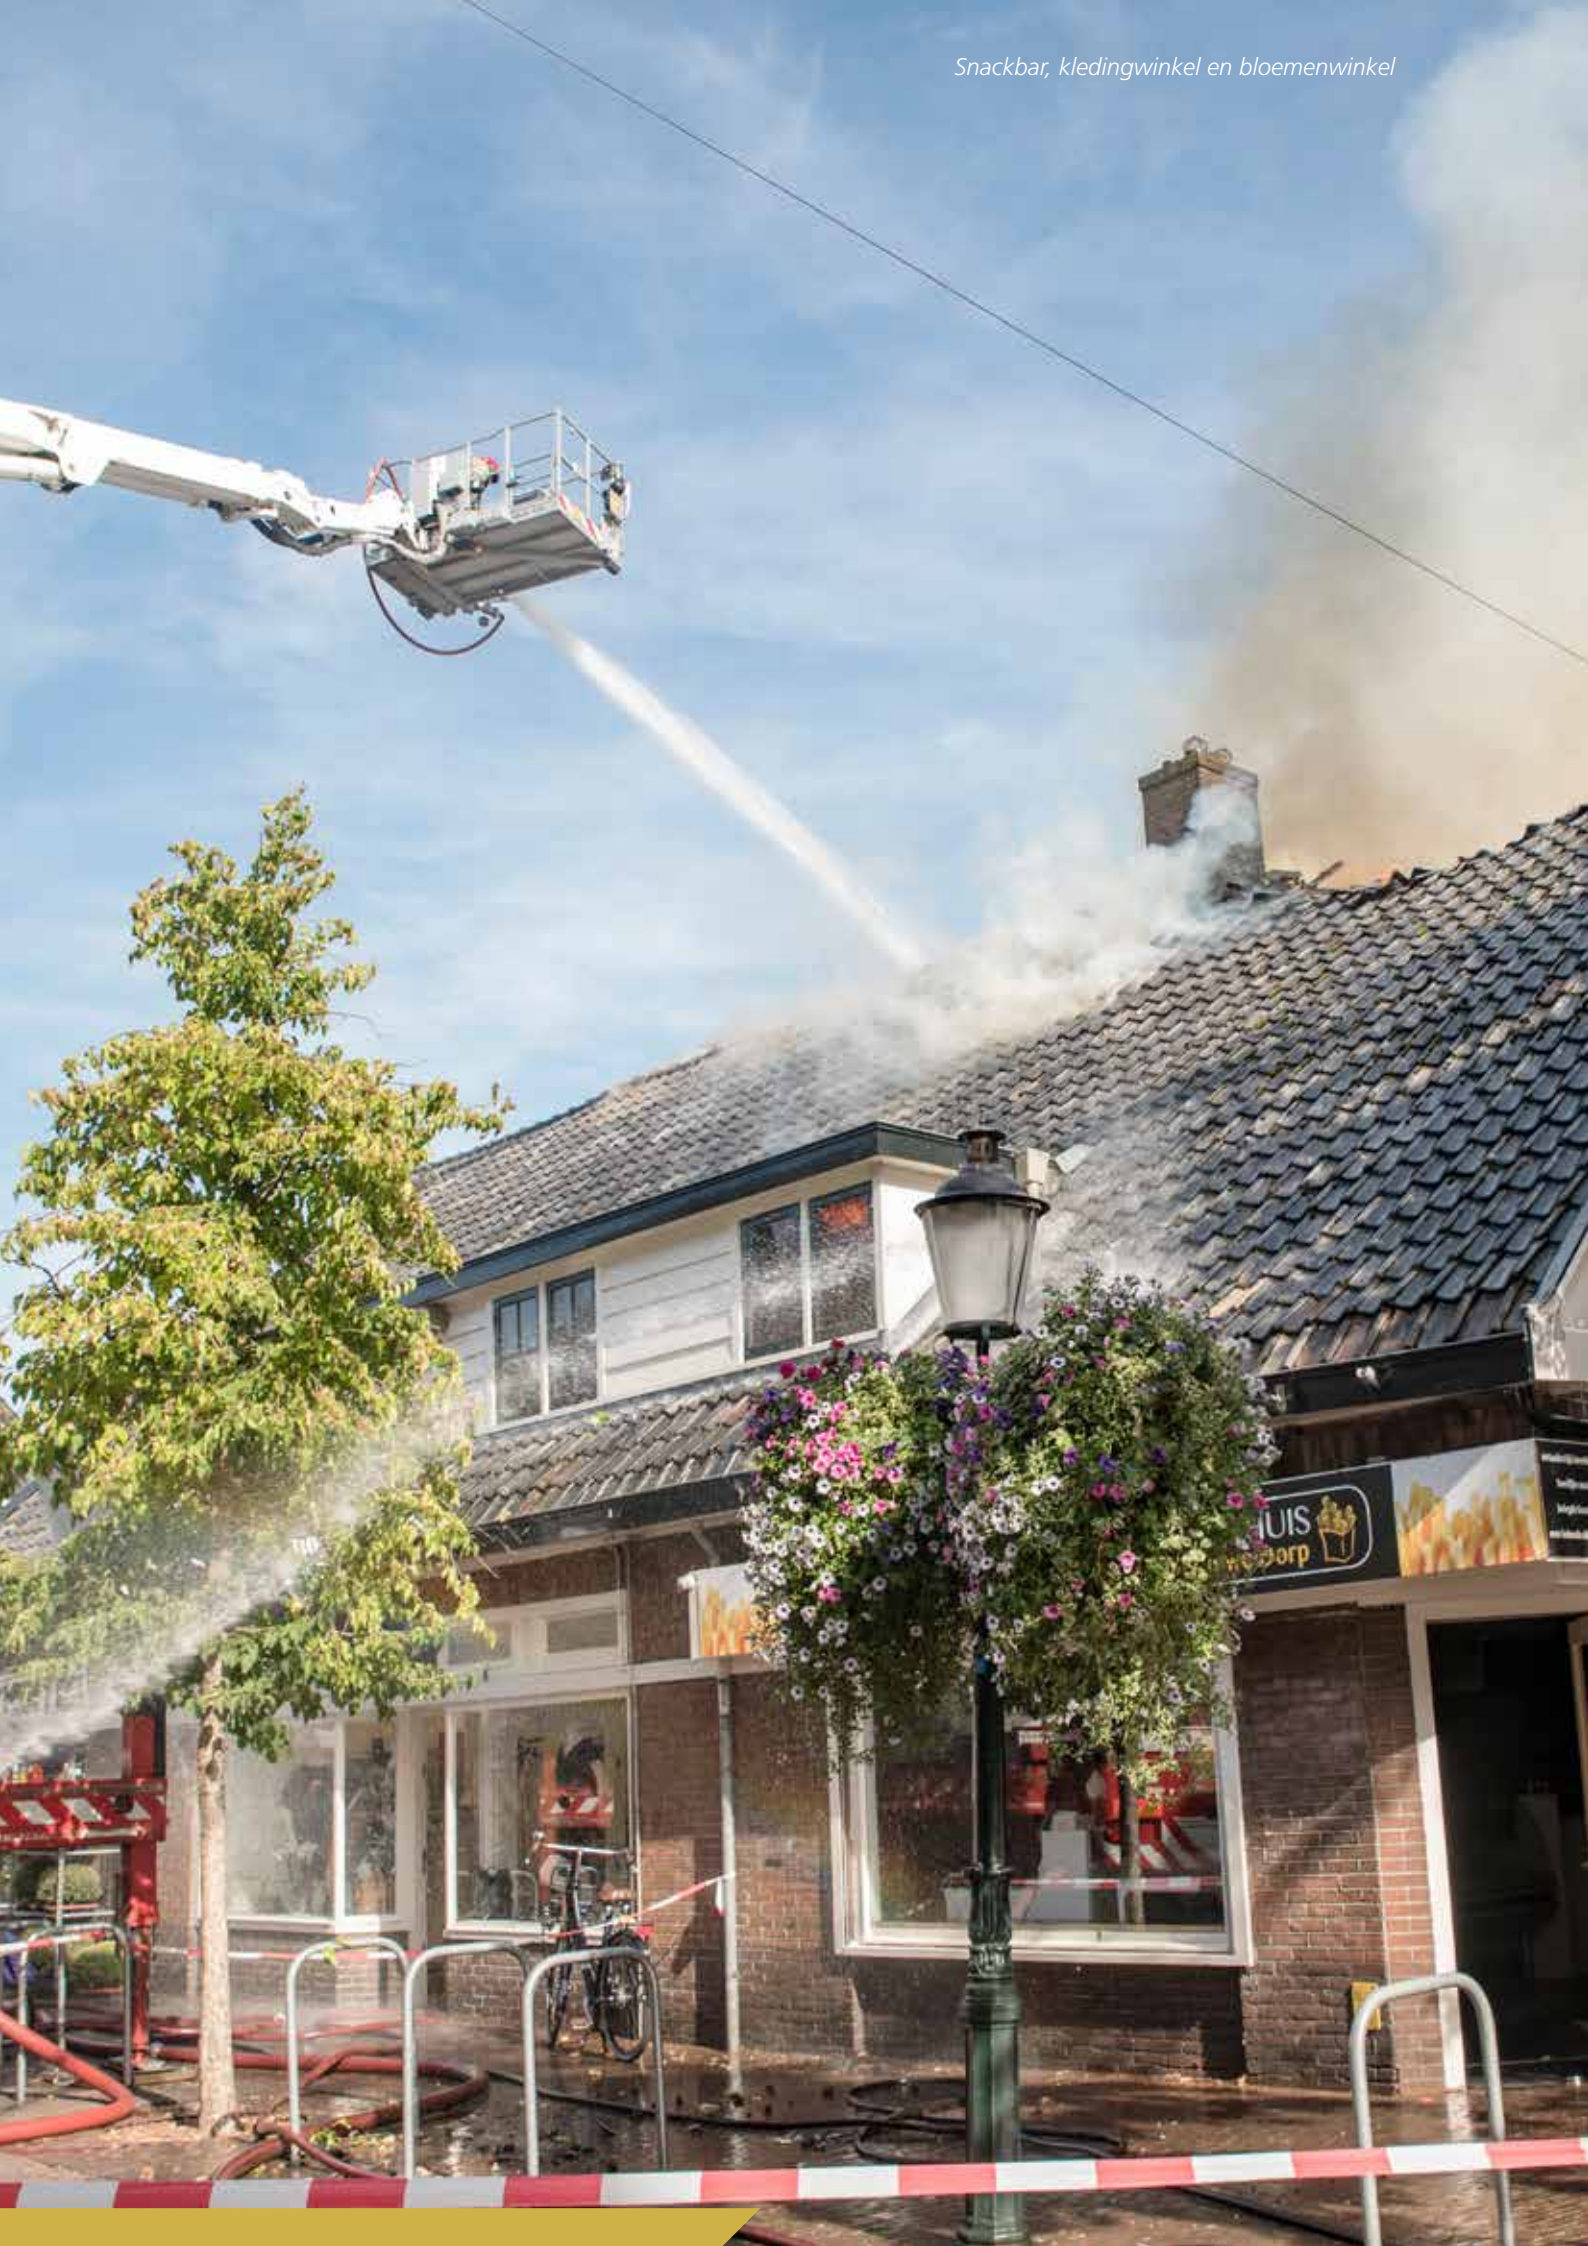
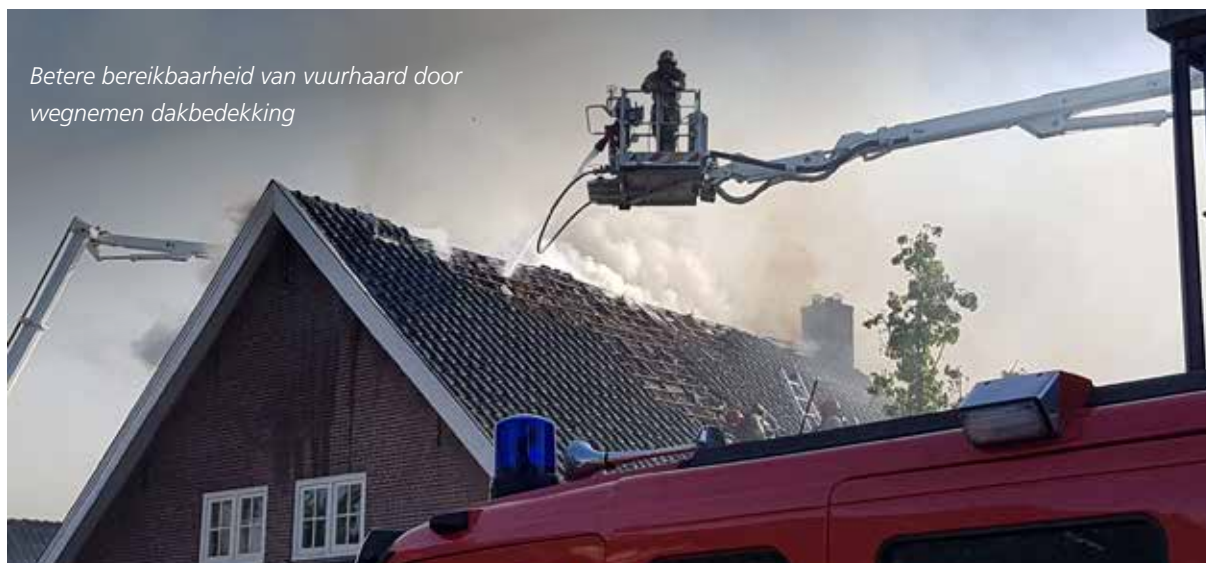
Omdat de brand bij aankomst al uit het dak slaat, is het pand open. Er komt witgele rook onder de kap vandaan. Dit is kenmerkend voor de aanwezigheid van riet en wordt ook als dusdanig herkend. Het dak en de

aanwezige spullen op de tweede bouwlaag branden. Aan de hand van aanwezige materialen in de kap wordt het brandvermogen bij aankomst geschat op 50 tot 100 MW.
