Vis met vuur verdedigd

Regio Flevoland

Brand in een visverwerkingsbedrijf

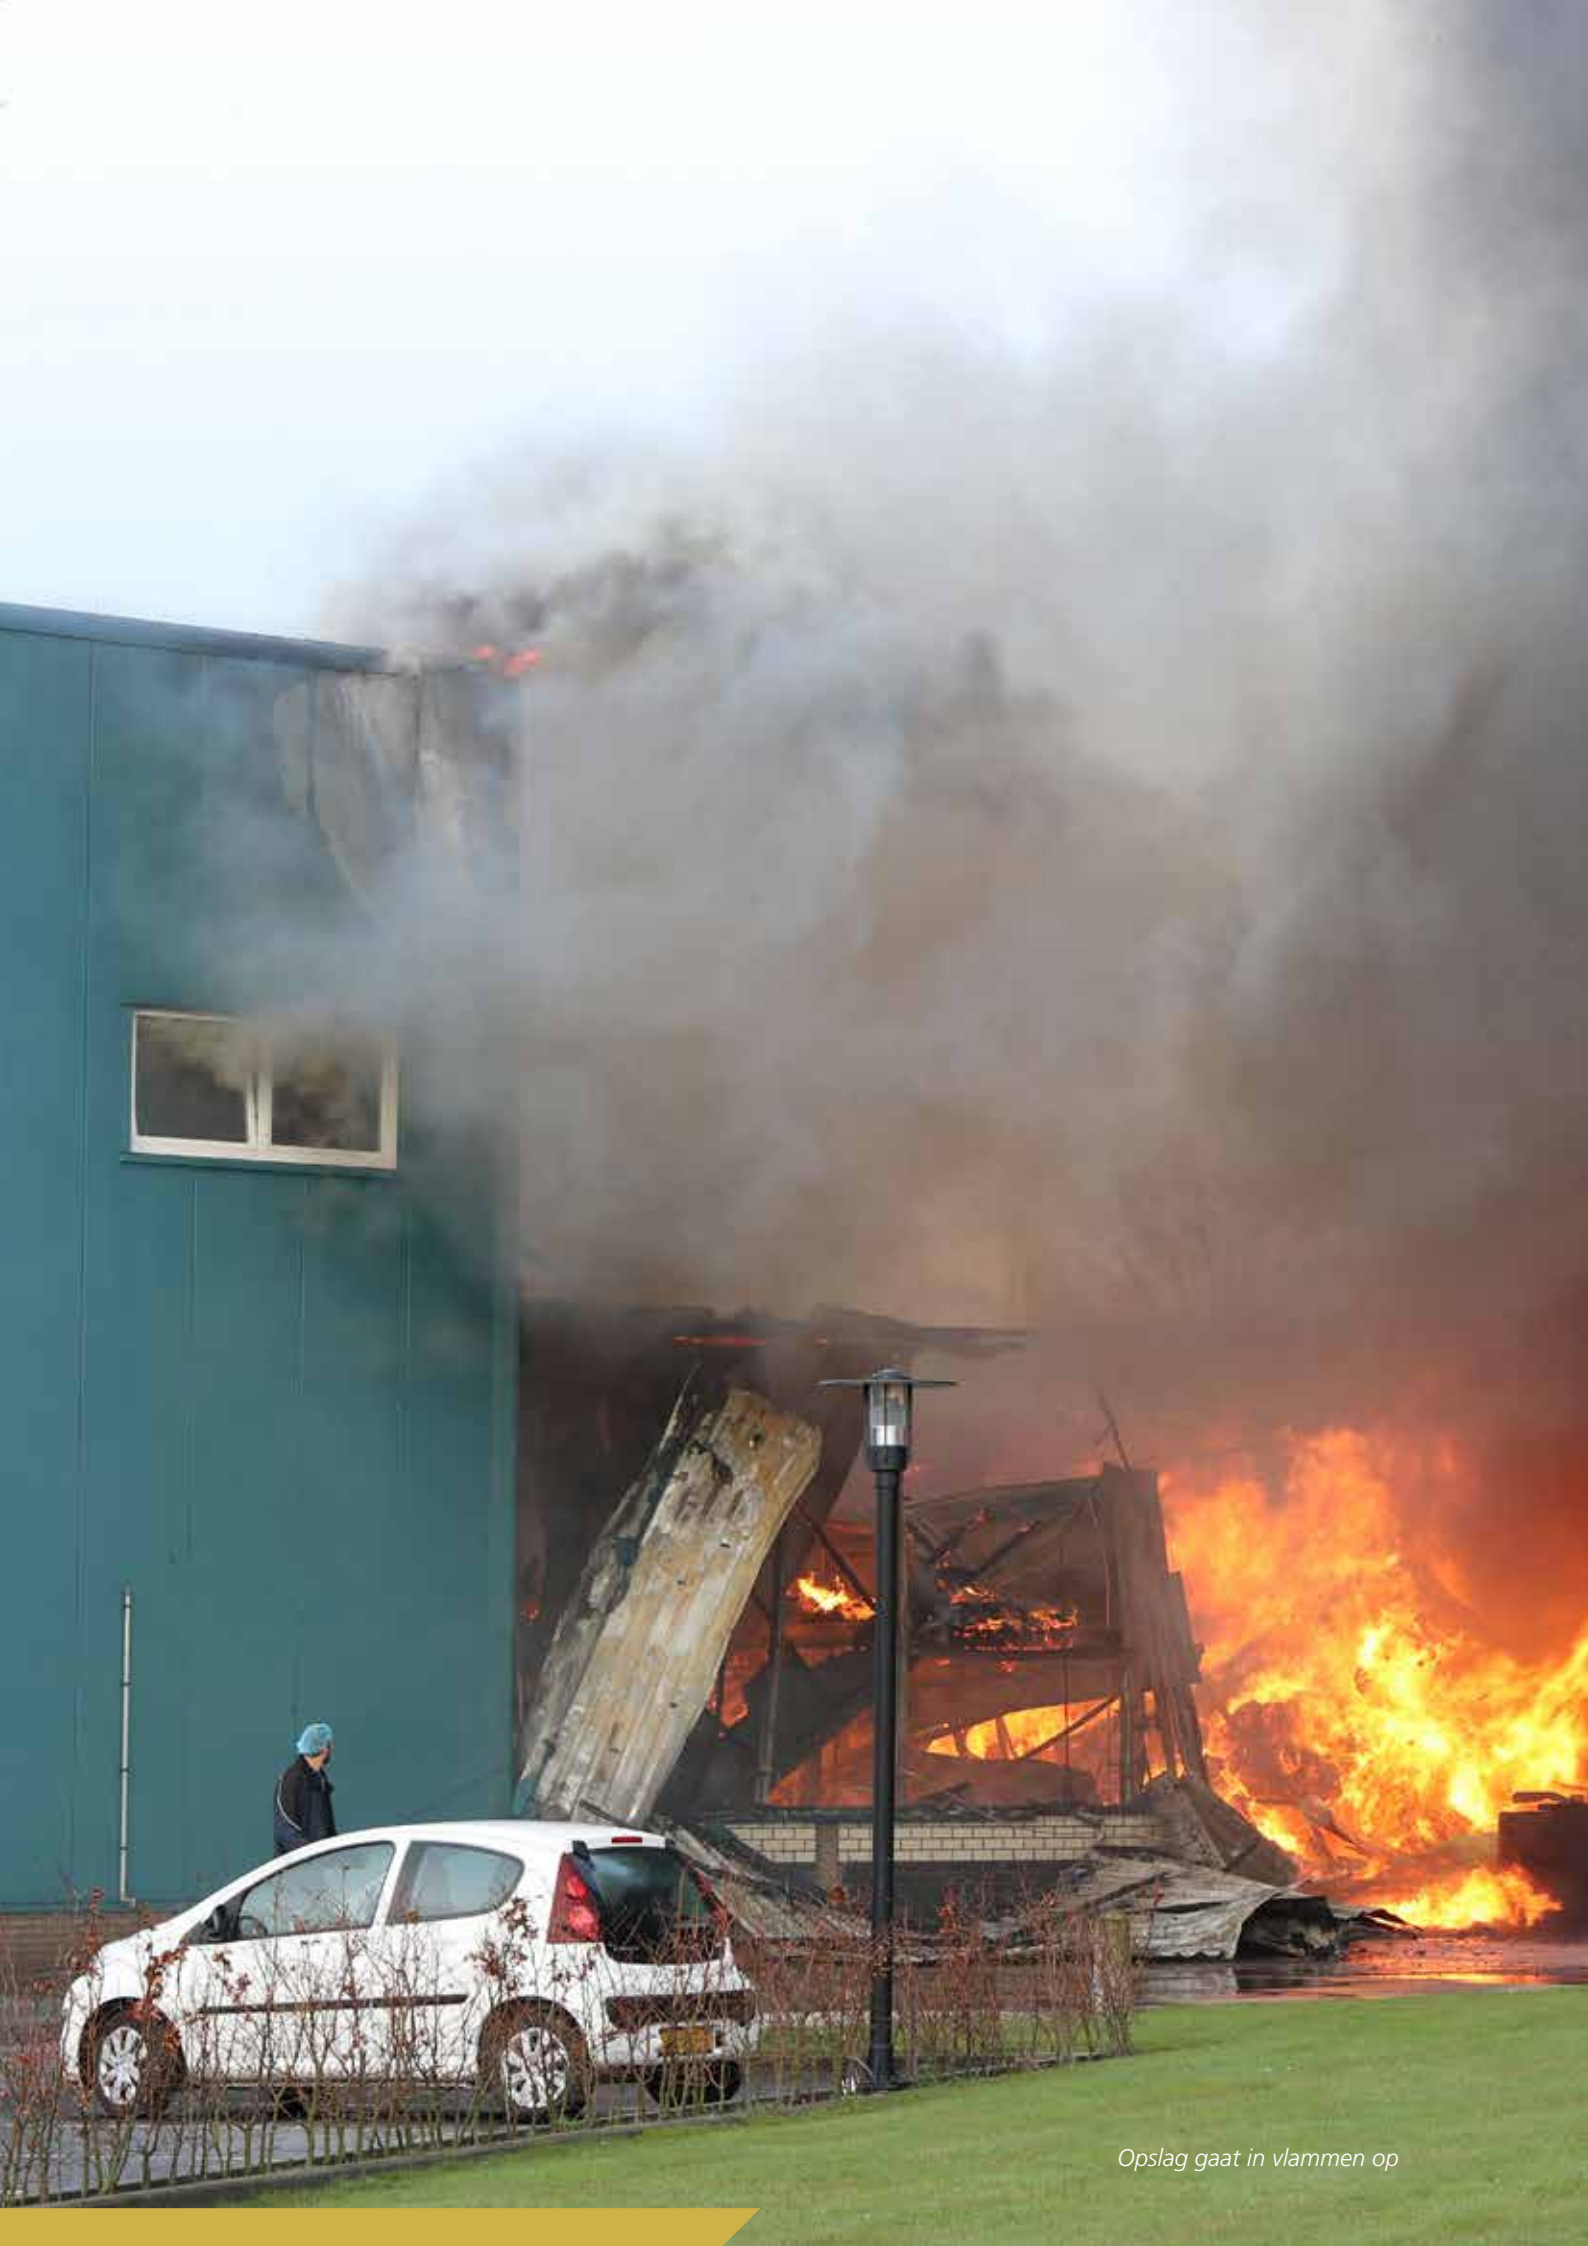
Opslag gaat in vlammen op
