# Beter mee verleggen dan om verleggen

**Regio** Gelderland-Midden

### Brand in een kippenstal

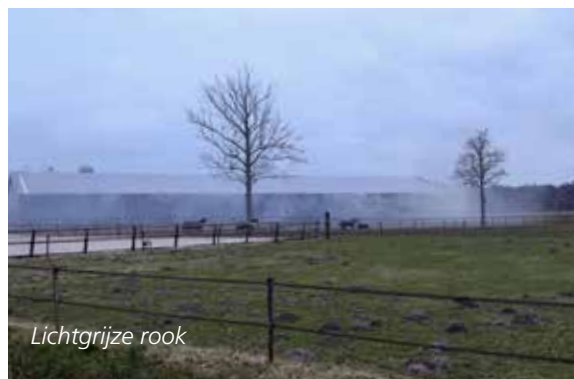
De meldkamer maakt op basis van de melding direct middelbrand en zet een waterwagen in. Daarnaast wordt een eenheid uit Gelderland-Midden en een eenheid uit Utrecht opgeroepen. Beide eenheden komen vrijwel gelijktijdig aan, zien van voor tot achter lichtgrijze rook uit de stal komen en schalen direct op naar grote brand. Het vermoeden bestaat dat het isolatiemateriaal van de stal al aan het uitgassen is.

Lichtgrijze rook

stal aanwezig te zijn. Dat betekent dat bij stroomuitval tientallen ventilatieluiken in de gevel openschuiven. Verder was de stal voorzien van een dubbele gevel. Achter de gevel met de ventilatieopeningen bevindt zich een spouwconstructie van circa 30 cm en een geperforeerde staalplaat. Dit zorgde bij aankomst voor het rookbeeld.
