THEMAONDERZOEK

Buisleidingenongevallen en – incidenten
als gevolg van (graaf)werkzaamheden door derden

Den Haag, januari 2005 (referentie CB-02-04.015)

RAAD VOOR DE TRANSPORTVEILIGHEID

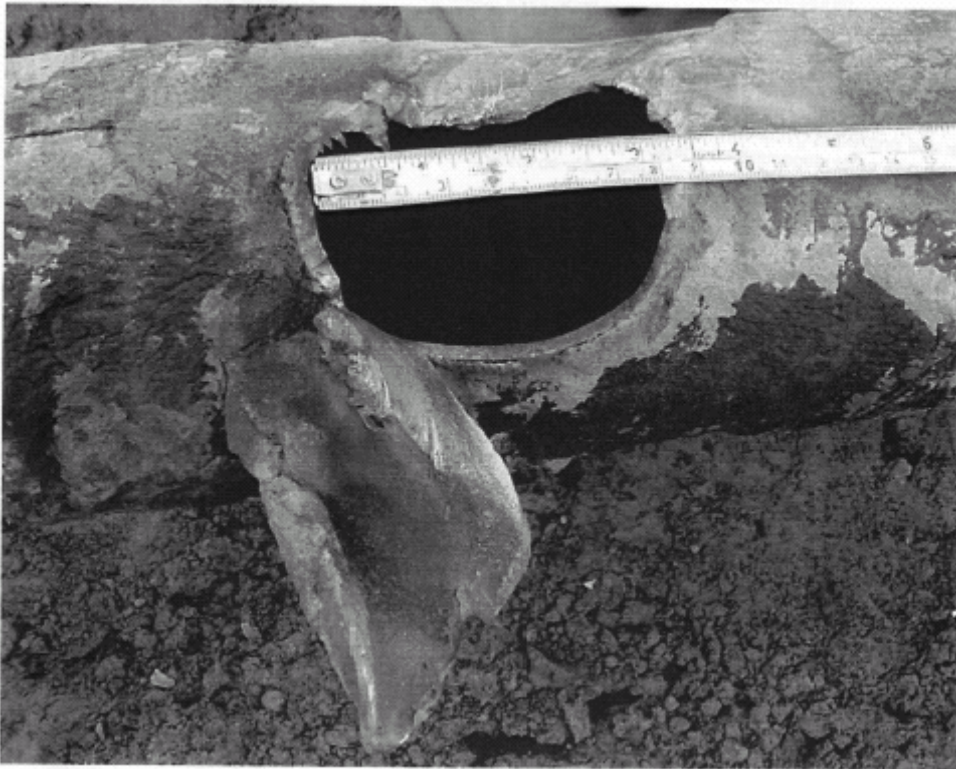
De beschadigde gastransportleiding betrof een stalen leiding uit 1969 met een wanddikte van 4,37 mm en bitumen coating met een maximale druk van 40 bar (zie figuur 1.1). De leiding lag op 1.20 m diepte (blijkbaar heeft de graafmachine plaatselijk dieper dan 1 meter gegraven). In totaal is 230.000 m³ gas vrijgekomen. Persoonlijk letsel is niet opgetreden.

Figuur 1.1 Beschadigde buisleiding (incident Pannerden)

Het betreffende loonwerkersbedrijf had geen KLIC-melding uitgevoerd, omdat naar zeggen de gegevens uit de KLIC-melding niet altijd betrouwbaar zijn. Dit betrof een afwijking van de interne werkinstructie bij het loonwerkersbedrijf. De ligging van de gastransportleiding was niet gemarkeerd in het betreffende weiland en de agrariër had geen melding gemaakt van de aanwezigheid van de leiding.

Uiteindelijk was op 16 oktober 2002 om circa 18.00 uur de gastransportleiding definitief gerepareerd en waren de lassen goedgekeurd. Om circa 20.45 uur waren de twee steenfabrieken weer in bedrijf en werden beide gasontvangststations Pannerden en Herwen op de gebruikelijke wijze vanuit het hoofdtransportgasnet gevoed. Na overleg met het gasdistributiebedrijf werd vervolgens de tijdelijke verbinding verbroken.

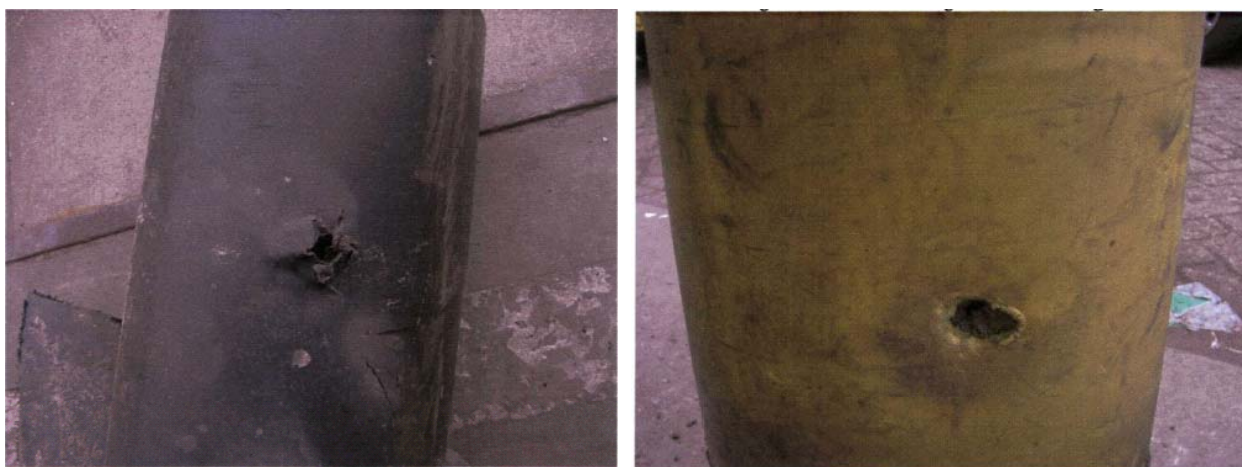
De betreffende aannemer heeft in het begin van de ochtend een gasdistributieleiding geraakt. De aannemer heeft daarop het storingsnummer van het gasdistributiebedrijf gebeld en heeft zijn activiteiten vervolgd. Hierbij werd vervolgens een tweede gasdistributieleiding geraakt.

Het gasdistributiebedrijf ontving om circa 11.30 uur een melding en om circa 11.50 uur kwam een gasmonteur van het gasdistributiebedrijf ter plaatse. Deze gasmonteur heeft politie en brandweer ingeschakeld voor het veiligstellen van de omgeving. De beschadigingen betroffen een hoge druk PE gasdistributieleiding met een druk van 1 bar en een hoge druk stalen gasdistributieleiding met een druk van 8 bar (zie figuur 1.2).

Figuur 1.2 De twee beschadigde buisleidingen (incident Amsterdam)

Om circa 12.45 uur was de 1 bar gasdistributieleiding afgesloten en om circa 14.30 uur de 8 bar gasdistributieleiding. Het vrijgekomen gas is niet ontstoken en persoonlijk letsel is niet opgetreden. Wel is in verband met explosiegevaar een tiental panden ontruimd en is het Rokin tijdelijk afgezet voor trams, auto's en voetgangers.

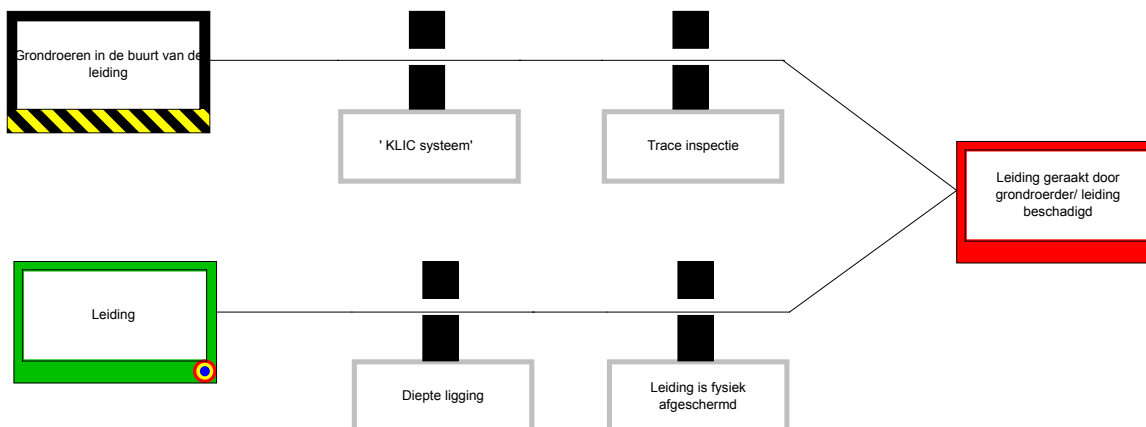
Bij de diverse typen incidenten en ongevallen met (graaf)werkzaamheden van derden blijkt steeds dat één of meerdere van de relevante veiligheidsmaatregelen hebben gefaald. Het is dus niet zo dat voor ieder incident of ongeval alle vier maatregelen relevant zijn en/of hebben gefaald. De onderstaande Tripodanalyse geeft de vier (falende) veiligheidsmaatregelen.

In bijlage 2 is de volledige Tripodanalyse opgenomen met de gehele analyse van de achterliggende factoren voor het falen van de vier genoemde veiligheidsmaatregelen. In de volgende paragrafen zijn deze achterliggende factoren nader geanalyseerd.
