Binnenvaartschip ramt stuwdam bij Grave

15.1 Inleiding

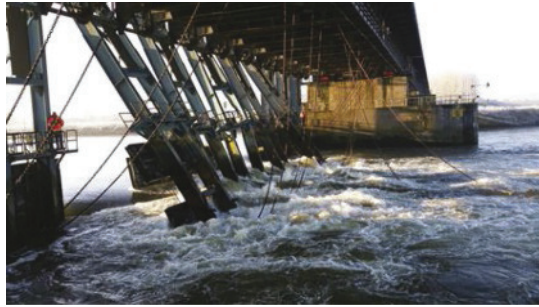
Hulpdiensten waaronder nautischspecialisten politie LE nog steeds druk met de aanvaring #StuwGrave. #LEdienstInfra #TVS

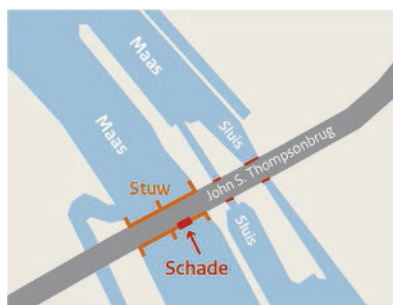
Figuur 15.1 Situatieschets stuw- en sluisencomplex bij Grave

Ter hoogte van Grave en Nederasselt liggen in de Maas een stuw en twee aangrenzende sluisen. Het stuw- en sluisencomplex is bedoeld om het waterniveau in de Maas en in het Maas-Waalkanaal op peil te houden, zodat beide waterwegen bevaarbaar zijn voor binnenvaartschepen. De stuw bestaat uit twee openingen, waarvan 60 meter breedte voor de scheepvaart beschikbaar is. De doorstroomopeningen worden door middel van 20 jukken met daarin 60 schuiven afgesloten. Over het complex ligt een verkeersbrug, de John S. Thompsonbrug, die de verbinding vormt tussen Den Bosch en Nijmegen (N324).

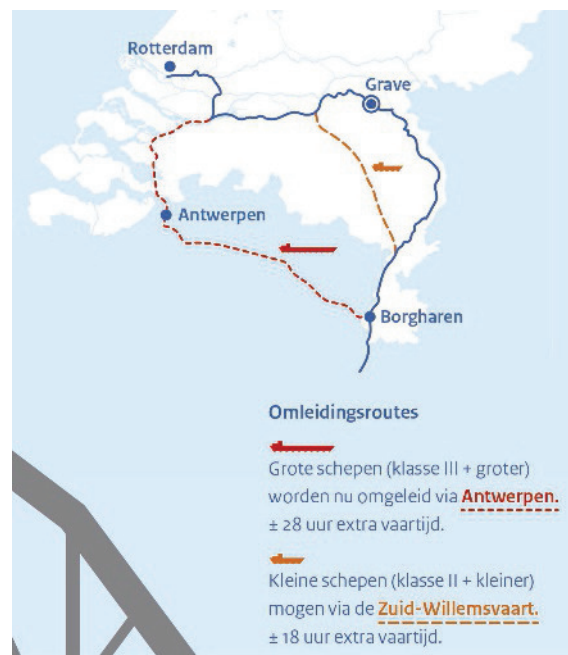
Figuur 15.2 Alternatieve routes voor de scheepvaart

laten vervoeren en niet bevoorrad konden worden. Grotere binnenvaartschepen (klasse III en groter) werden omgeleid via Antwerpen, wat circa 28 uur extra vaartijd betekende.¹⁹⁶ Kleinere schepen (klasse II en kleiner) werden omgeleid via de Zuid-Willemsvaart en hadden daardoor te maken met circa 18 uur extra vaartijd.

Al met al heeft de stremming van het scheepvaartverkeer 24 dagen geduurd. Op 23 januari 2017 werd de Maas ter hoogte van Grave weer voor de scheepvaart opengesteld, zij het dat met lagere snelheden moest worden gevaren om schade aan de oevers te voorkomen. Vanaf dinsdagmiddag 24 januari was er weer volledige scheepvaart op de Maas en het Maas-Waalkanaal mogelijk.
