# Brand Euroborgstadion

## Bevindingen van het Auditteam Voetbalvandalisme

Den Haag, juli 2008

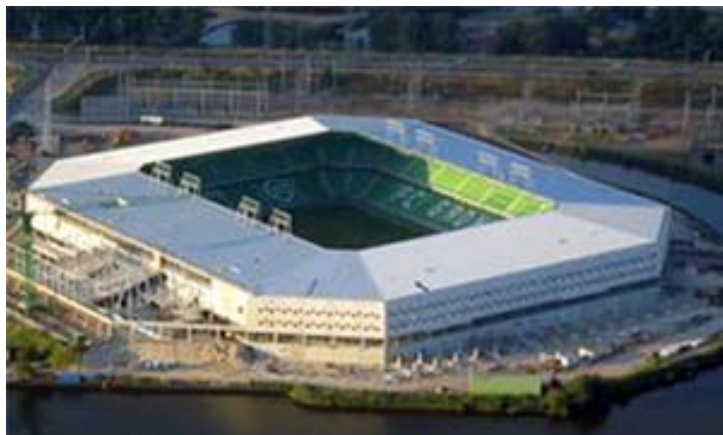
*Figuur 2: Euroborg stadion*

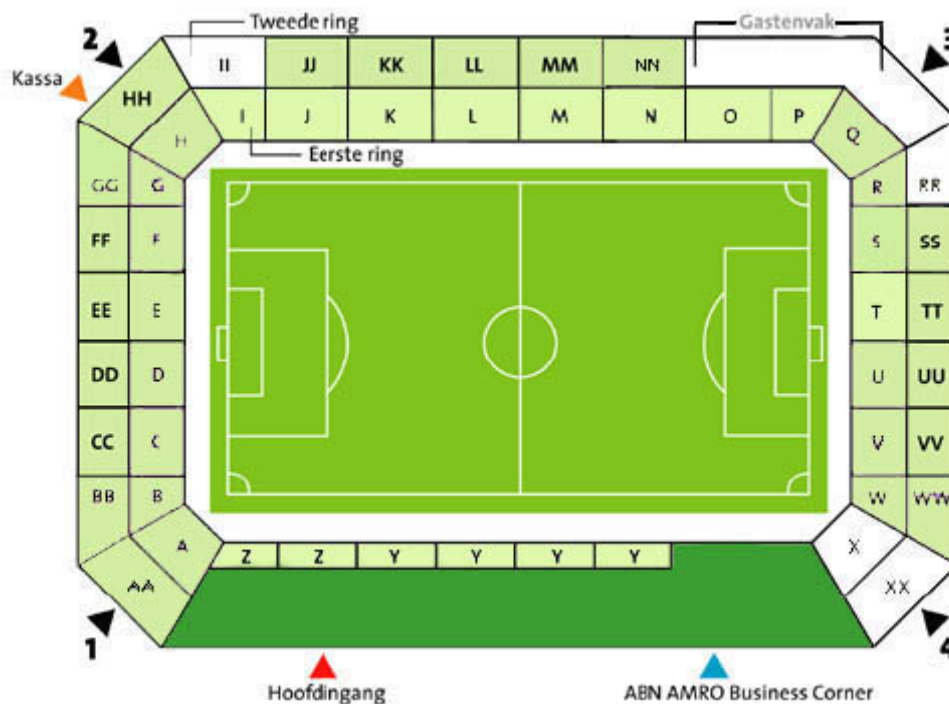
Figuur 3: Plattegrond Euroborg

Dit gedeelte (de noordtribune, tussen A en G) is onder andere voorzien van twee vluchtroutes (uitgangen 1 en 2), noodverlichting, een brandmeldinstallatie, een ontruimingsalarminstallatie, transparanten (verlichte vluchtroute-aanduiding), kleine blusmiddelen (slanghaspels), en sprinklerinstallatie boven de brede omloop achter de eerste ring van de tribune (benedenring). Daarnaast is een rook-/warmte afvoerinstallatie (RWA) boven de omloop achter de tribunes, met rookschotten (2,9 meter + vloerhoogte) gepland. Door combinatie van maatregelen wordt voldaan het veiligheidsniveau zoals bedoeld in de bouwregelgeving. Door de sprinklerinstallatie kan op of naast de omloop een eventuele brand zich slechts beperkt ontwikkelen (daarom geen of minder zware eis met betrekking tot grootte van brandcompartimentering). De RWA moet er voor zorgen dat de omloop als rookvrij gebied en als veilige plaats beschouwd kan worden (rookvrije plaats, lees: niet besloten ruimte volgens het Bouwbesluit). De combinatie van sprinklerinstallatie en RWA wordt daarbij gebruikt als gelijkwaardigheid voor de overschrijding van loopafstanden (zoals geregeld in de bouwregelgeving). De werking van en de uitvoering van de RWA is niet gecontroleerd of getest door de onderzoekers.

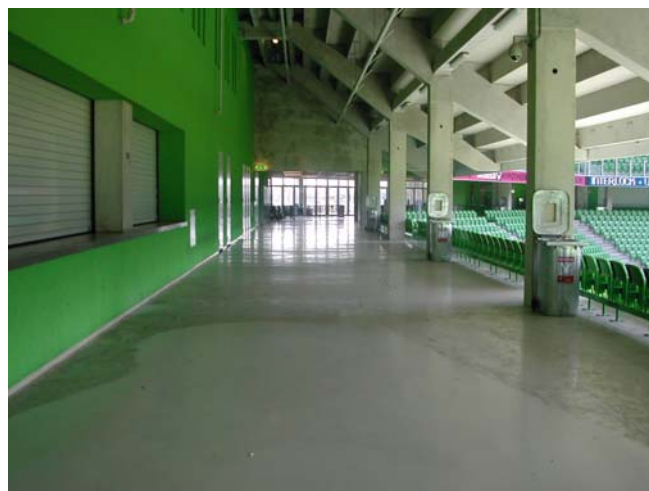
*Figuur 4: Herkenning vluchtrouteaanduiding  
Zie de verlichte aanduiding links boven doorgang.*

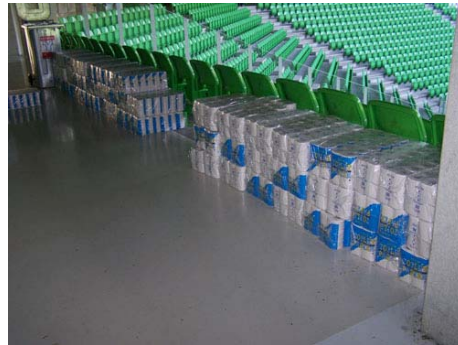
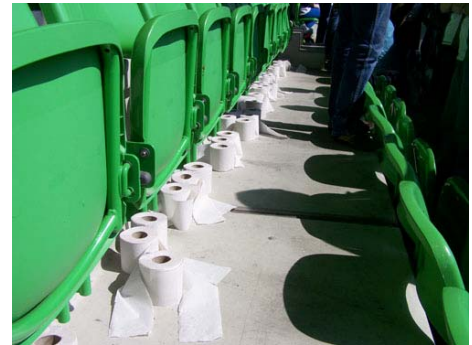
*Figuur 6: Het plaatsen van brandbare goederen op de omloop en tribune waardoor brandgevaar ontstaat.*

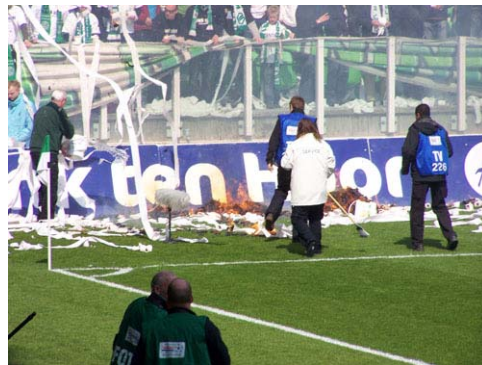
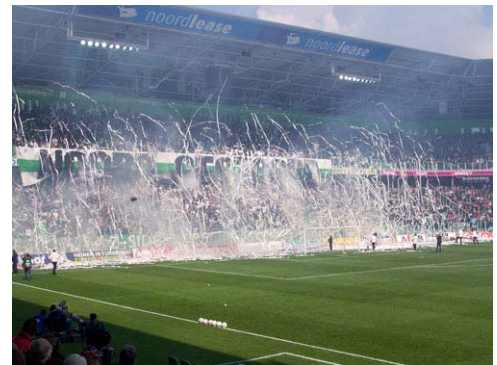
*Figuur 7: Het werpen van brandbare goederen waardoor brandgevaar ontstaat.*

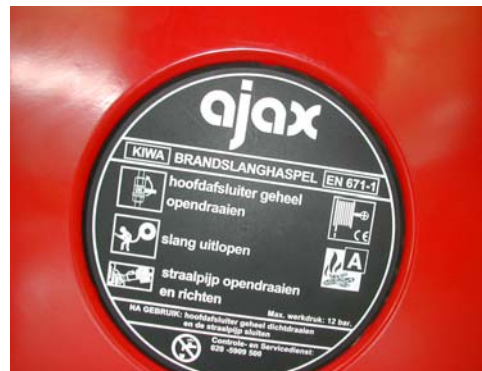
1. De slanghaspels op de omloop zijn niet voorzien van een aanwijzing die aangeeft dat de drukknopmelder (brandmelder) moet worden ingedrukt bij brand om druk op de haspel te kunnen krijgen. Deze uitvoering (met activering door drukknop) is alleen van toepassing op de om-

*Figuur 8: Aanduiding op slanghaspel*

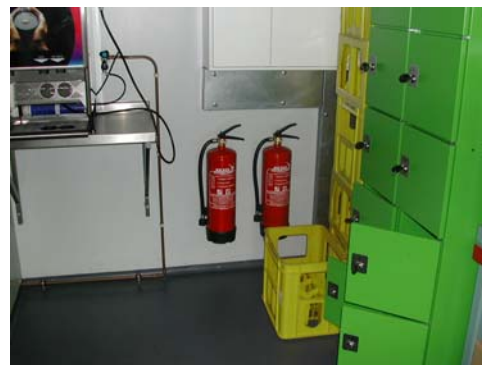
deur. Deze deur is, bij gebruik van het stadion, vanaf de omloop gezien op slot. Bij een van de verkooppunten waren de blusser niet zichtbaar door ervoor staande opslag van goederen.

*Figuur 9: Kleine blusmiddelen*

2. Naast de 'openbaar' bereikbare slanghaspels zijn er kleine blusmiddelen geplaatst in de verkooppunten aan de omloop van de benedenring. Iedere verkoopruimte heeft 3 blustoestellen (6 liter sproeischuimblusser). Dit is aangegeven met een pictogram naast de ingangs-

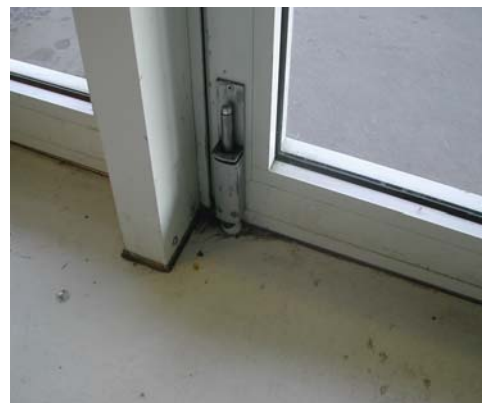
deze vastzetinrichtingen. Door een defect of verkeerd gebruik zakt bij het sluiten van de deur een pen naar beneden waardoor een deurblokkade kan ontstaan.

*Figuur 10: Blokkade vluchtdeuren door vastzetinrichting*

3. Enkele buitendeuren (5) van de uitgang 2 en één bij uitgang 1 waren geblokkeerd. Vanwege defecte vastzetinrichtingen (om de deur in geopende stand vast te zetten), konden de deuren niet worden geopend. Volgens de veiligheidscoördinator staan deze deuren voor aanvang van wedstrijd in geopende stand vast met

Andere vastzetinrichtingen aanbrengen, die ook bij een defecte inrichting de deur niet kunnen blokkeren.

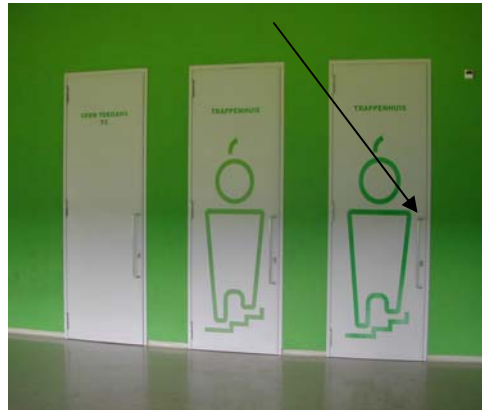
4. De uitgang deur van het trappenhuis van de bovenring (achter tribunevak EZ/FZ), zie pijl op de foto, kon niet in alle gevallen worden geopend. Door het ontbreken van een schroef in de slotplaat kon de ontgrendeling soms wel en soms plaatsvinden. Vooral met druk op de deur blokkeerde de ontgrendeling in de meeste gevallen. Vol-

gens de veiligheidscoördinator van FC Groningen levert dit tijdens wedstrijden geen probleem op, omdat de deuren van het slot worden gedraaid en in ontsloten stand blijven tot na de wedstrijd.

*Figuur 11: Defect slot in deur van trappenhuis naar bovenring*

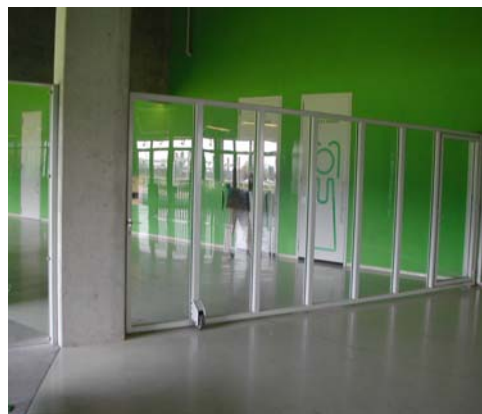
5. In de omloop tussen tribune vak GZ en HZ is een draaibare wand van het type kunststof 'lexan' met een loopdeur aangebracht, zie foto. De doorgang is aangemerkt als nooduitgang (groen vluchtbordje). De deuren zijn slechts vanaf één zijde te openen, namelijk vanuit H, maar niet vanuit de noordtribune. Als de

draaibare lexan-wand gesloten is, kunnen de aanwezigen op de noordtribune niet zelfstandig gebruik maken van de tweede vluchtrouterichting richting uitgang 2

*Figuur 12: Lexan-wand tussen de (zie plattegrond).*

*noord- en oosttribune* De vluchtende mensen zijn afhankelijk van het handelen van de organisatie. De loopdeur in de lexan-wand en/of de draaibare lexan-wand zelf kunnen met een sleutel handmatig worden ontgrendeld vanuit de kant van vak H of elektrisch, met 1 minuut vertraging, vanuit de commandoruimte. In een wedstrijdsituatie is de ontgrendeling van de lexan-wand alleen via een vertraagde elektrische ontgrendeling vanuit de commandoruimte mogelijk. Uit de interviews (door NIFV) is gebleken dat de aanwezige beveiligers geen sleutel van de lexan-wand hebben.

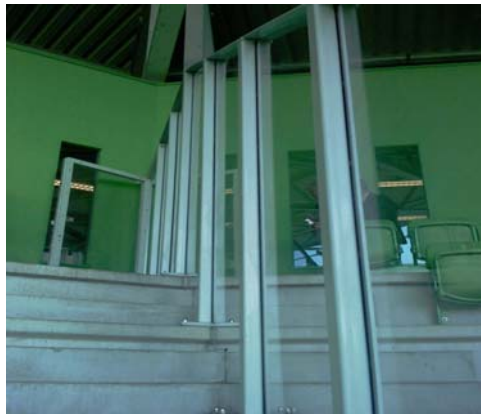
6. Ook tussen de vakken op de bovenring zijn lexan-wanden met loopdeuren aangebracht. Deze deuren zijn van slechts één zijde te openen<sup>10</sup> en belemmeren de eveneens toegang tot de tweede vluchtroute.

*Figuur 13: Lexan-wand op bovenring*

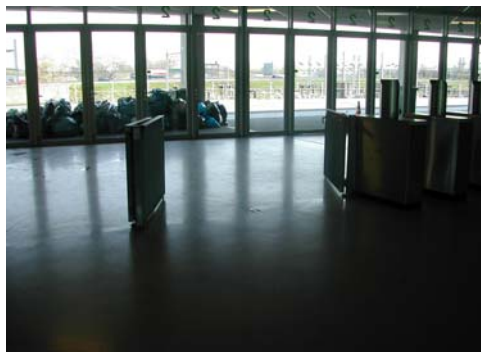
7. Voor de deuren bij uitgang 2 stond onder de luifel (veel) afval opgeslagen.

*Figuur 14: Afval voor (nood)uitgangen*

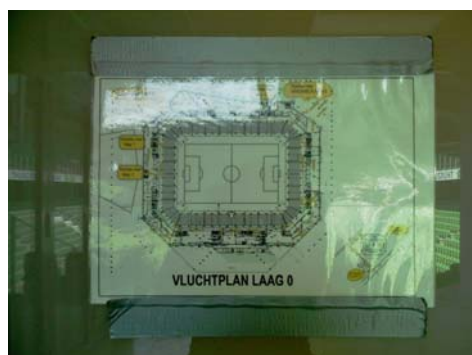
8. Bij de toegang vanuit de noordtribune naar de skyboxen/loungeruimte hangt een vluchtplattegrond, zie foto.

Dit plan is niet in overeenstemming met het uitgangspunten van de berekeningen ontvluchtingstijden tribunes, stadion Euroborg Groningen.

*Figuur 15: Vluchtplattegrond*

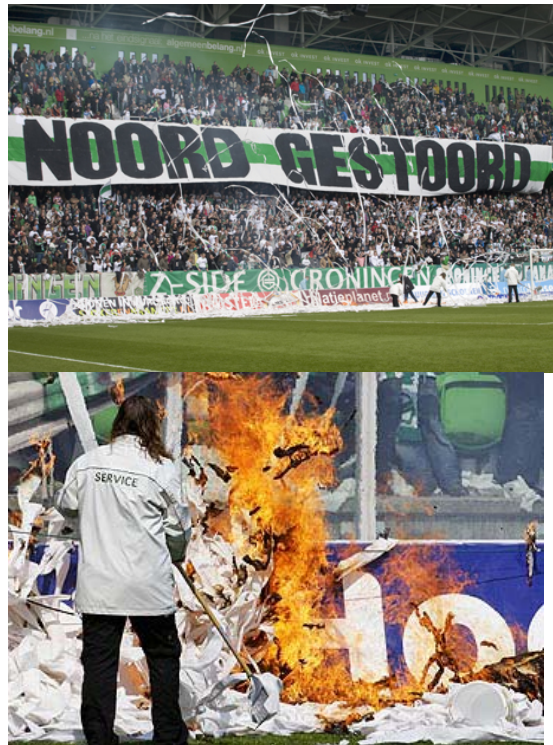
*Figuur 18: Medewerkers van FC-Groningen harken de brandende slingers wc-papier aan*

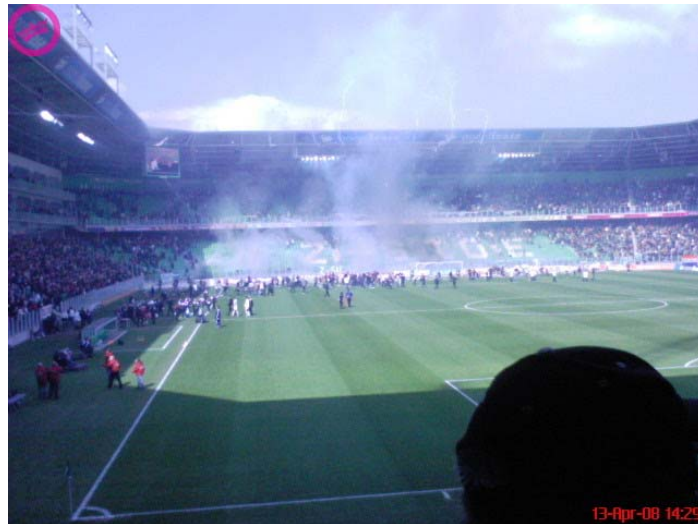
De video begint op het moment dat de meeste stoeltjes op de noordtribune al leeg zijn. Onderaan de tribune, ongeveer ter plaatse van het doel, zijn hoge vlammen te zien. Mensen in lichtblauwe jassen (medewerkers van FC Groningen) zijn bezig een brandslang af te rollen. Aan de westzijde van de noordtribune blijven supporters op de omloop en op de trappen staan kijken naar wat er beneden hen gebeurt. Enkele anderen helpen met het afrollen van de brandslang. Ineens zegt iemand (t = 00:23): "Er staat geen water op." Op het veld staan tientallen mensen rondom de papierresten. De camera wordt daarna gericht op de mensen op de omloop. De gemoedstoestand van de supporters die staan te kijken lijkt erg rustig te zijn. De mensen op de video maken geen aanstalten om weg te gaan.

*Figuur 19: De meeste stoeltjes zijn leeg, maar mensen blijven op de noordtribune staan kijken naar de rook*

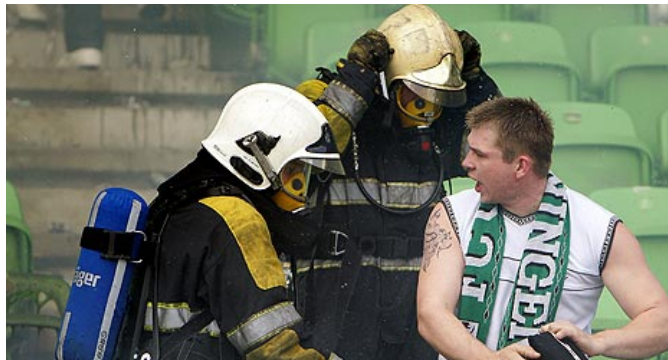
*Figuur 20: Een aantal mensen wilde de tribune niet verlaten*

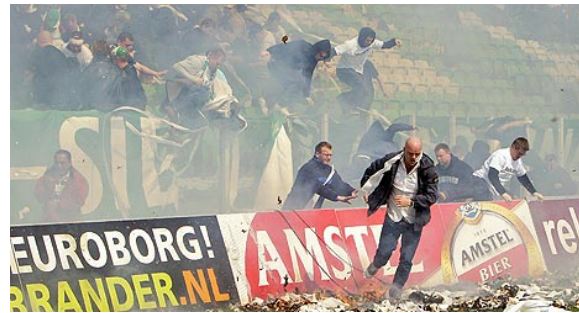
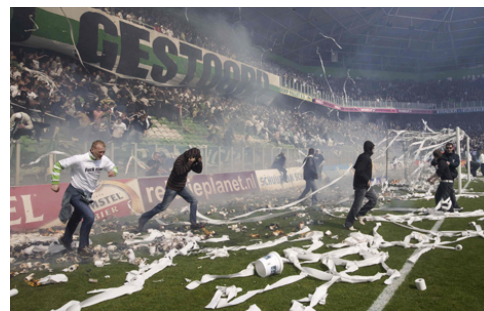
*Figuur 21: Mensen vluchten het veld op*

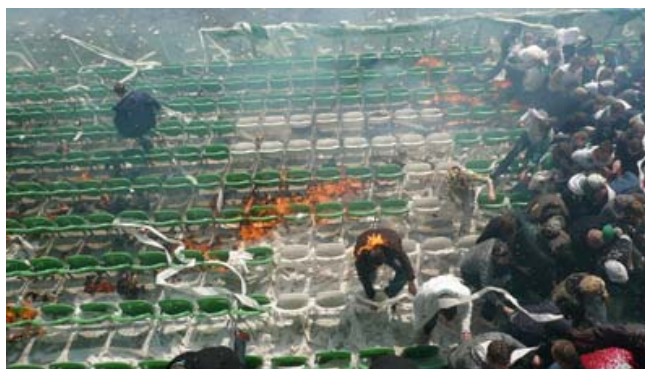
Op de bovenring was vooral de hitte de aanleiding om te vluchten. Op videobeelden zegt iemand op de noordtribune dat het erg heet wordt en dat de mensen weg moeten gaan. Dit is ongeveer 47 seconden nadat op de video luid gejuich klinkt (vermoedelijk omdat de supporters het veld opkomen) en vele slierten wc-papier naar beneden vallen. Ongeveer een halve minuut daarvoor (ongeveer 17 seconden nadat het luid gejuich klinkt) roept iemand in het publiek dat het fout gaat en dat de mensen moeten stoppen met gooien. Uit de juichende reacties van het publiek had de mensen daarvoor nog niet in de gaten dat de brand zich zo snel kon ontwikkelen.

*Figuur 23: Mensen vluchten pas als het letterlijk te heet onder de voeten wordt*

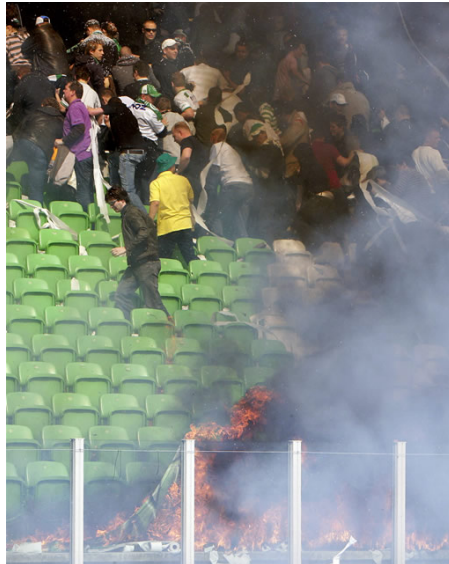
De tribune is zodanig gebouwd dat de supporters op de benedenring bovenaan de tribune binnenkomen en naar beneden moeten lopen om bij hun zitplaats te komen (in de praktijk blijven de supporters in het noordvak staan en laten de stoeltjes omhoog geklapt). Bij de brand moesten de supporters omhoog vluchten. Dit betekent dat zij in de richting van de rook en de hitte moeten vluchten. Het zou beter zijn als mensen naar beneden konden vluchten. Verder zou het makkelijker moeten zijn om in geval van nood het veld op te kunnen vluchten. Het veld ligt immers op het laagste deel en men kan ver van de brandlocatie af vluchten. Dit zou wel afgestemd moeten worden op aspecten van security.

*Figuur 24: Mensen vluchten in opgaande richting, met de rook en hitte mee*

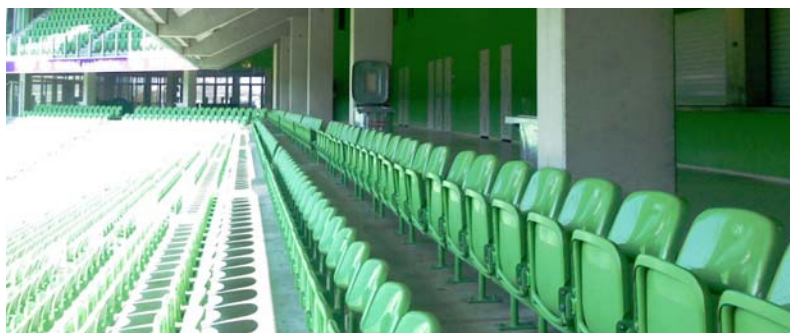
De mensen op de bovenring moeten via een trappenhuis naar beneden vluchten. Uit het interview met de beveiligers bleek dat mensen voor het trappenhuis bleven staan wachten omdat er rook in het trappenhuis stond. De hoofdvluchtroute (zoals ze het stadion binnen waren gekomen) was daarmee geblokkeerd. De tweede vluchtroute was via de lexan-wand. Veel mensen realiseren zich waarschijnlijk niet dat ook via de lexan-wand gevlucht kan worden. De verslaggever van RTV Noord, die tijdens het incident op de tribune zat, geeft in haar verslag bijvoorbeeld aan dat 'er maar één uitgang is, je kunt als het ware geen kant op'. Bovendien bleek er in vak AA een probleem te zijn met het openen van de deur in de lexan-wand. Vanaf de tribune op de benedenring is de uitgang duidelijk zichtbaar: je hoeft alleen maar richting 'het licht' te lopen. Toch zijn veel supporters pas laat met de ontvluchting begonnen en bleven de meeste supporters vervolgens nog lang op de omloop staan kijken naar de brand. Het aspect van het focuspunt en/of het beoordelingsvermogen heeft in deze situatie mogelijk sterker gewerkt dan de goede zichtlijnen naar de uitgangen.

*Figuur 25: De uitgang is vanaf de tribune duidelijk zichtbaar*
