Brandonderzoek naar aanleiding van de brand aan het Speelhuysplein 2 te Helmond op 29 December 2011.

Brand 't Speelhuis Helmond.

Datum: 29 December 2011
Samensteller rapport: A. van Beek / A. Terbeek
In opdracht van: Brandweer Helmond / Gemeente Helmond
Status: Definitief

Kenmerk: AvB/GK/010

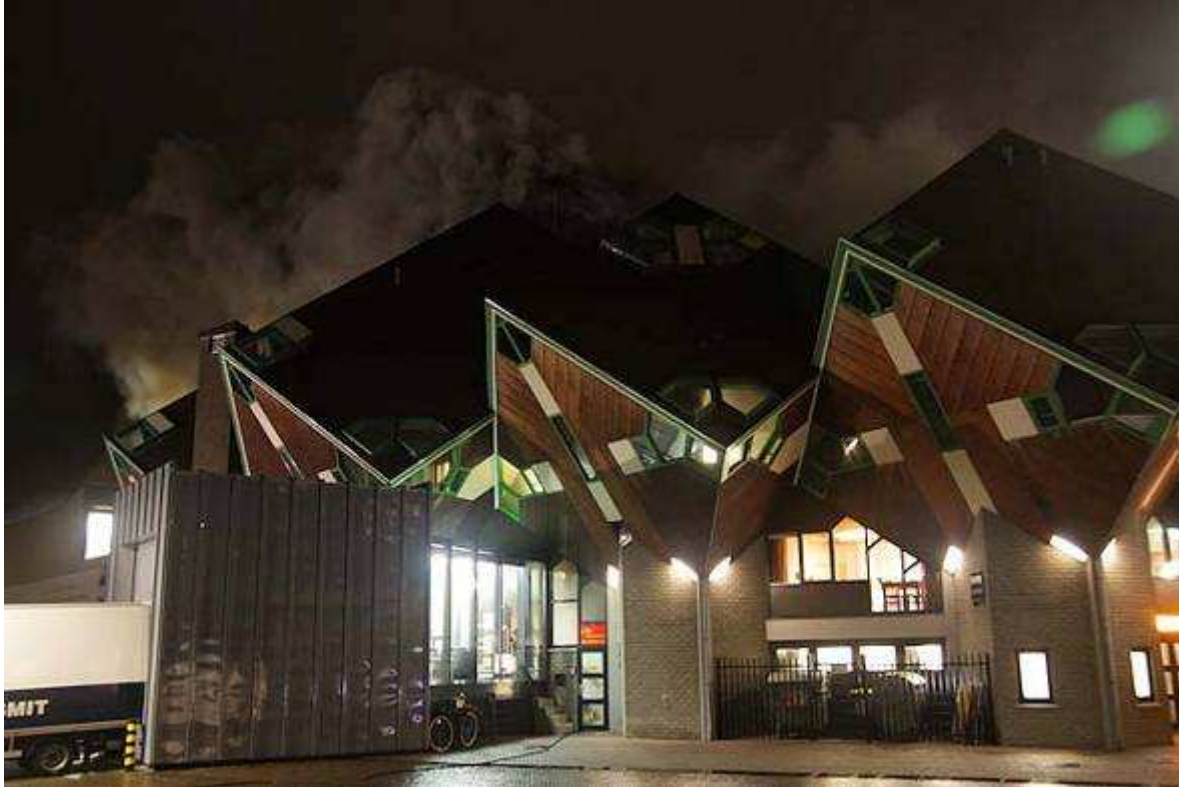
Foto 5: 18.42 uur Rookontwikkeling uit het pand

Bij aankomst van de 1^{ste} TS (3231) kwam er dikke zwarte rook uit het dak. De bevelvoerder trof een brandmeldpaneel aan waarop alle lampjes branden. De 1^{ste} aanvalsploeg trof binnen in de theaterzaal een behoorlijk grote vuurhaard en een enorme rookontwikkeling aan.

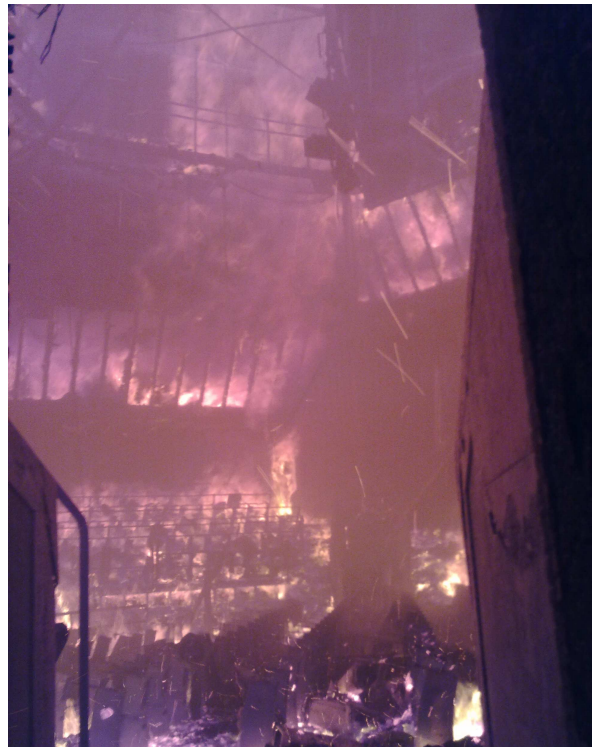
Foto 6: 19.01 uur brand in de theaterzaal

De aanvalsploeg verteld dat ze zich in de set van de film "Backdraft" wanen. Het aanzuigen van verse zuurstof, het klapperen van deuren en het ademen van de rook is voor hen het teken om de offensieve (binnen) aanval te staken en over te gaan tot een defensieve inzettactiek.

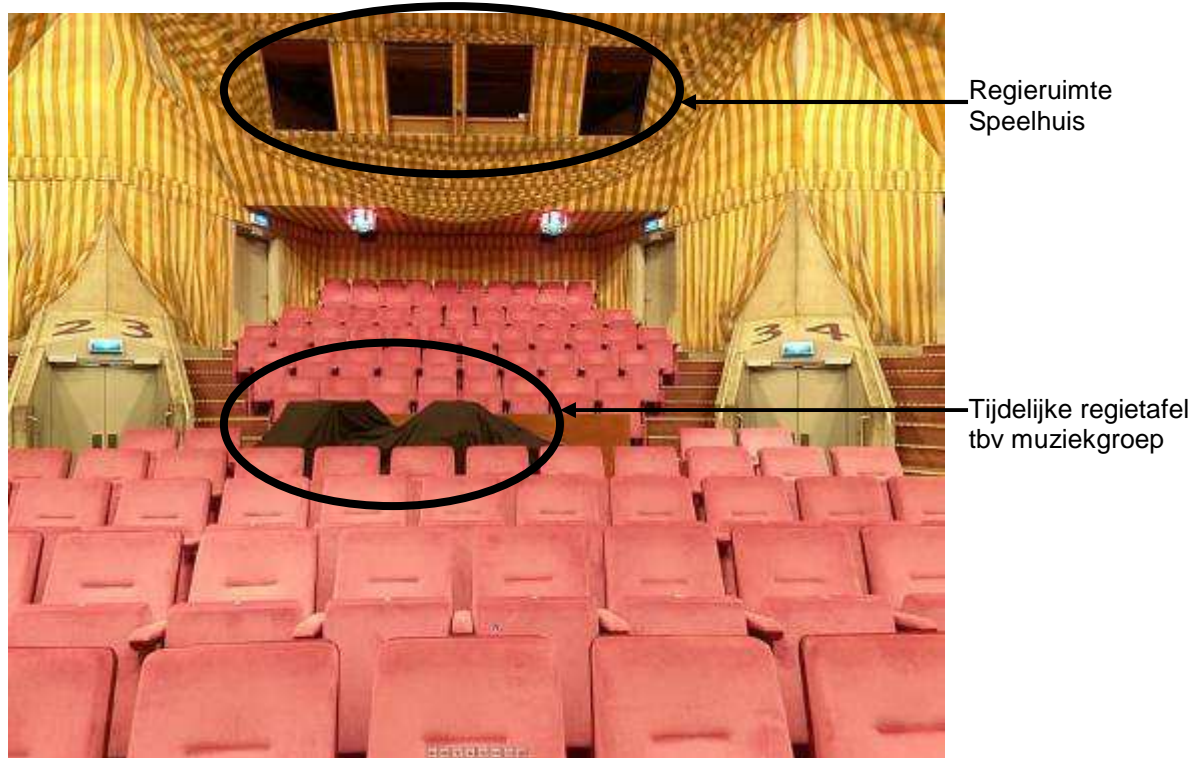
Foto 7: Regieruimtes in de theaterzaal.

Uit tactisch en technisch onderzoek is gebleken dat de brand is begonnen achter in de zaal waar een tijdelijke regietafel stond opgesteld, dit gebeurd vaker als er voorstellingen zijn die haar eigen licht en geluid verzorgen. De regietafel is opgebouwd uit 2 tafels met daarnaast een versterkerrack, op de tafels bevonden zich verschillende apparatuur oa een mengpaneel, In het versterkerrack bevond zich een buizencompressor.

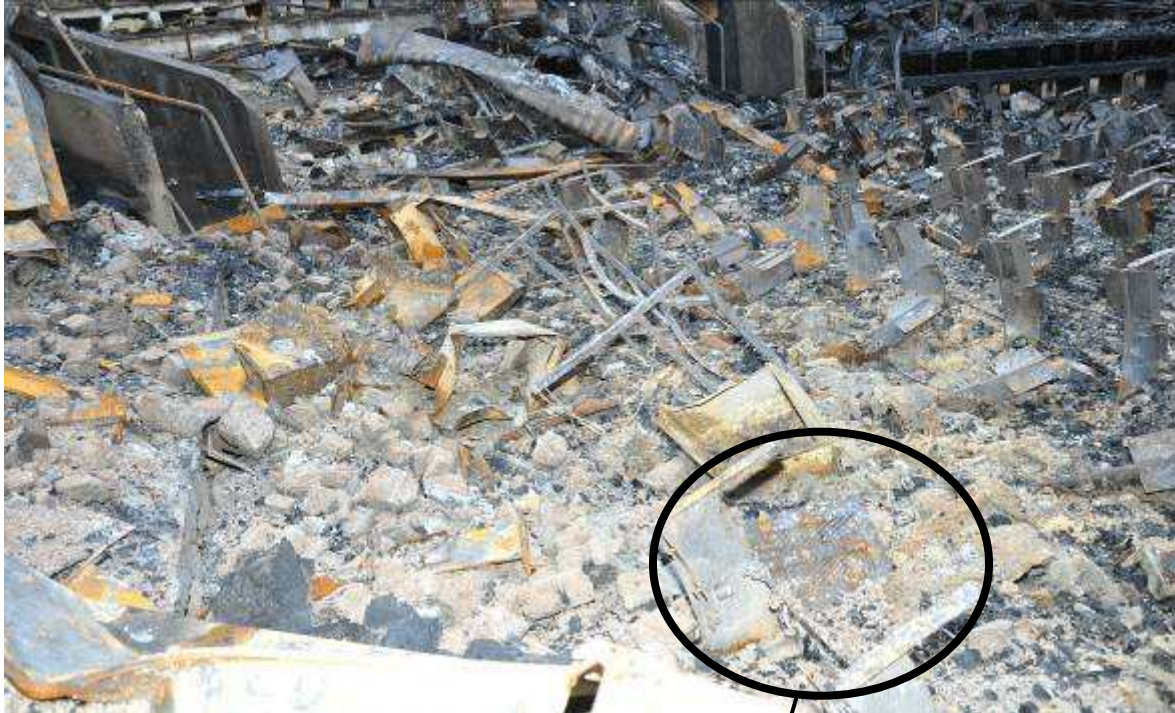
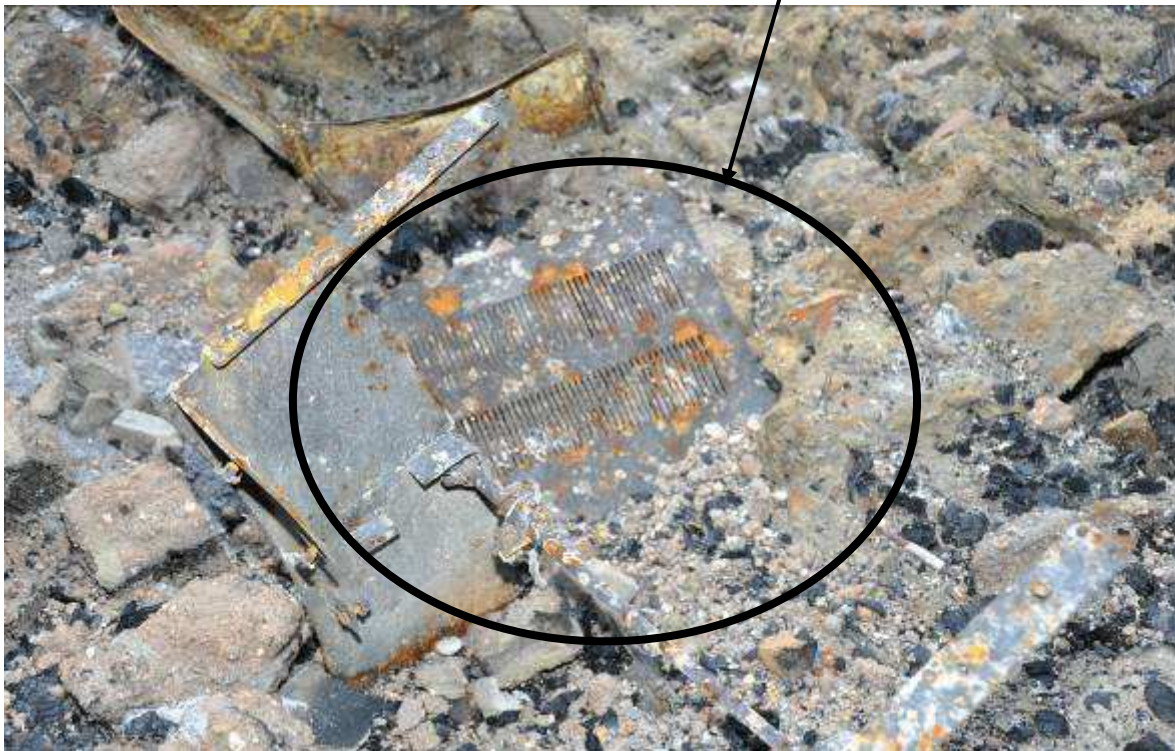
Foto 8: Restanten van de apparatuur / geluidstafel

De plaats van ontstaan is op of rond de regietafel in de zaal. Zeer waarschijnlijk is de brand begonnen door oververhitting in de elektrische apparatuur. De oorzaak kan liggen in de elektrische aansluiting of in de apparatuur van de muziekgroep. Mogelijk heeft er warmtestuwing plaatsgevonden in de buizenversterker. De precieze oorzaak kan niet meer worden achterhaald doordat alle apparatuur door de brand zodanig zijn verwoest dat onderzoek aan deze apparatuur niet meer mogelijk was.

Foto 9: Restanten van de apparatuur / geluidstafel

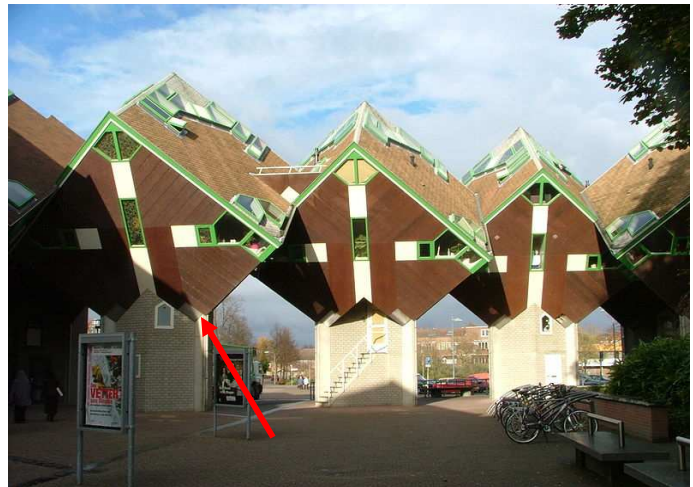
Foto 32: Kubuswoning aan 't Speelhuis

De brand heeft zich mede door de harde wind uitgebreid naar de kubuswoningen. Deze grenzen aan weerszijden aan 't Speelhuis. Gezien het bouwjaar (1977) van 't Speelhuis was er destijds geen bouwbesluit en werden er bouwkundig geen noemenswaardige voorzieningen getroffen ter voorkoming van brandoverslag of branddoorslag tussen een bedrijf en een woning. Als men nu een zelfde situatie zou moeten toetsen volgens het nieuwe bouwbesluit dan geldt dat de brandoverslag en branddoorslag 60 minuten moet bedragen.

De brandweer heeft door middel van een inzet in de twee aangrenzende kubuswoningen verdere uitbreiding kunnen voorkomen.

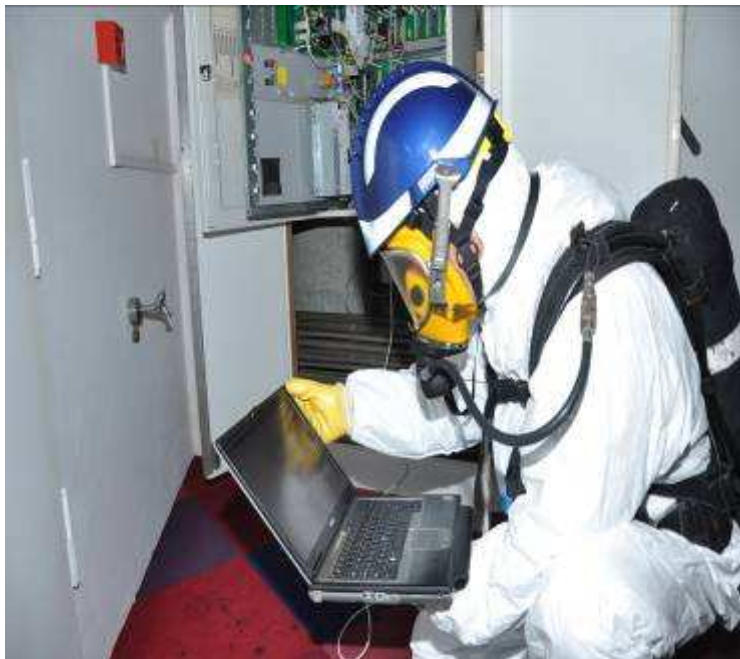
Foto 35: Uitlezen BMC

- Brandmeldinstallatie:
Het theater heeft een volledige bewaakte brandmeldinstallatie met een directe doormelding naar de meldkamer brandweer (MKB). De installatie voldoet aan de NEN 2535 en is gecertificeerd conform de regeling Brandmeldinstallaties van het NCP (nationaal centrum voor preventie). Het aansluitnummer bij de brandweer is 221514.
De installatie is op 19 december 2011 gecontroleerd. Tijdens deze controle, door de firma Dräger, zijn een aantal aandachtspunten naar voren gekomen. Deze punten hebben geen invloed gehad op brandmeldcentrale. Bij de hoofdingang / brandweeringang bevindt zich een brandweerpaneel. Op dit paneel zat ook de ontruimingsschakeling en luchtbehandeling. In het pand zaten 214 optische rookmelders, 10 thermo-Differentiaal melders en er waren in het gebouw 29 handbrandmelders met een directe doormelding naar de MKB.

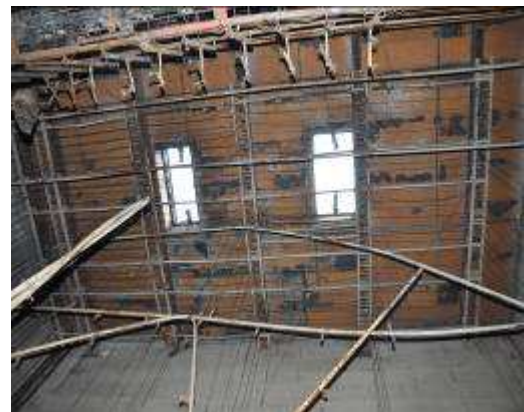
Foto 37: Rookluiken toneel

- Rookluiken:
In de theaterzaal boven het toneel bevinden zich 2 rookluiken van 2x1 meter. Deze zijn bedoeld om rook op het toneel snel af te voeren en is vanuit toenmalige (en huidige) regelgeving niet geëist door de brandweer ten behoeve van een veilige ontvluchting. De aansturing van deze rookluiken geschiedt middels een 2-melder afhankelijkheid op de melders 12-2 en 12-4. Dit zijn de 2 optische melders bovenin het toneel. De rookluiken zijn ook met de hand te openen.
Met de overbruggingsschakelaar zet je de sturing van de rookluiken ook buiten dienst. De rookluiken werden geopend doormiddel van magneten en moesten handmatig gesloten worden.

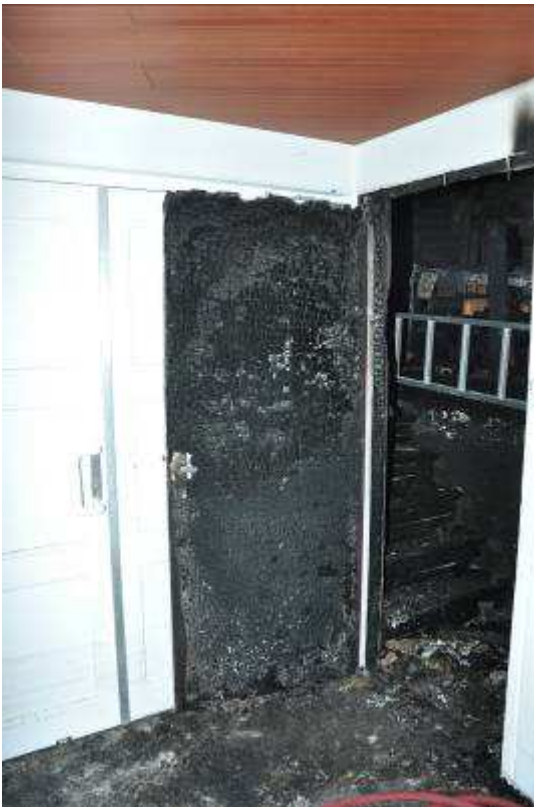
Foto 38: Branddeur naar toneel

De WBDBO¹ (weerstand bij branddoorslag en brandoverslag) van de theaterzaal bedraagt 60 minuten. De brand is zeker binnen de compartimentering gebleven. Ondanks de felle brand in de theaterzaal hebben de brandwerende scheidingen en deuren zijn functie gedurende 60 minuten behouden. Onderstaande foto's zijn van de branddeuren die toegang geven tot de zaal en het toneel.
