# Brandpreventie in Het *Nieuwe* Rijksmuseum

in relatie tot beveiliging monument en collectie

Ir. B.H.G. (Björn) Peters  
Senior Adviseur Brandveiligheid, DGMR Den Haag

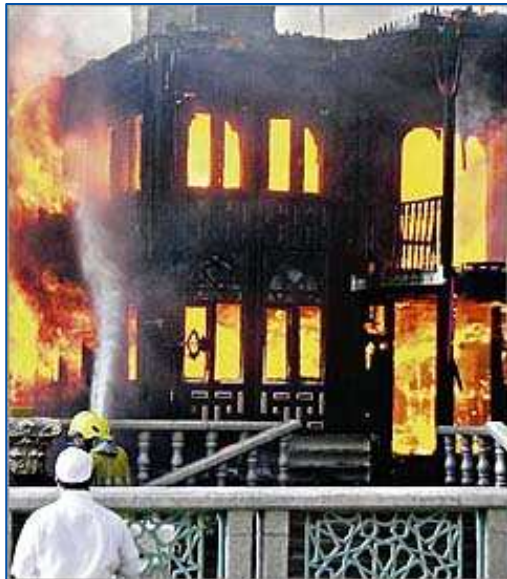
Abdulrauf Hasan Khalil museum, Jeddah Saudi-Arabië  
Januari '03

Oorzaak:	electrisch
Schade:	geheel verloren
\$,£,€:	\$ 27.000.000
Beveiliging:	?

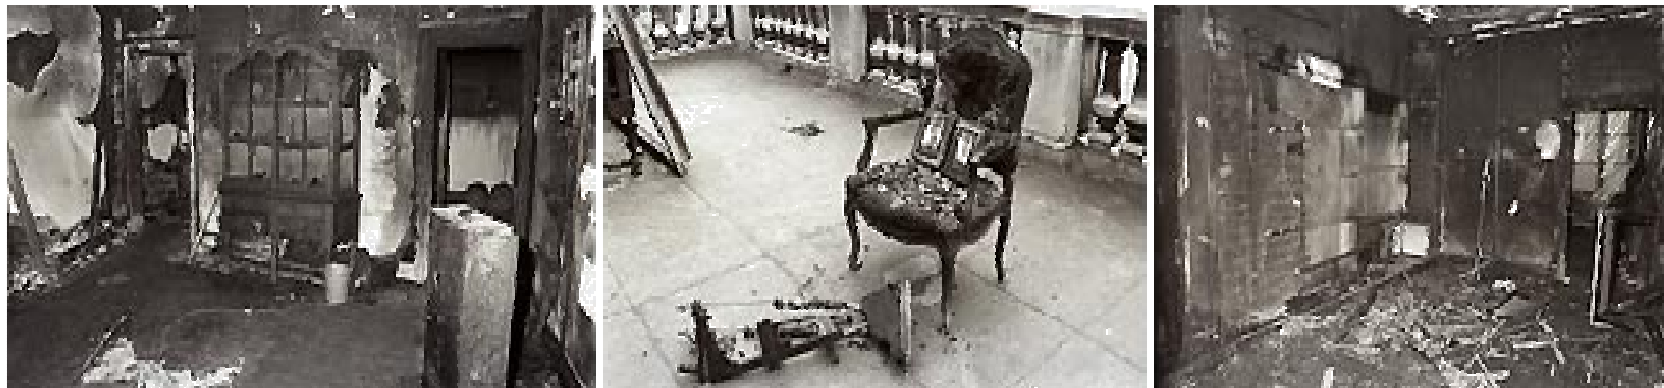
Museum Smidt van Gelder, Antwerpen, België  
Februari '87

Oorzaak: Kortsluiting  
Schade: Verlies 4 zalen, zware rookschade collectie en gebouw  
\$,£,€: ?  
Beveiliging: géén sprinkler, géén brandmeldinstallatie

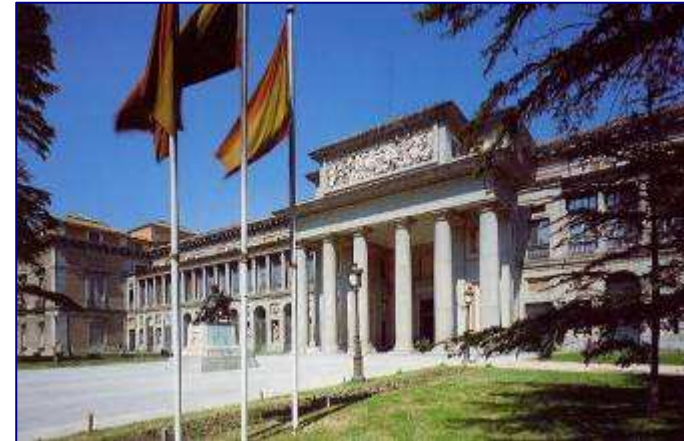
## Prado, Madrid

- Verplichte garderobe en screening
- Waardevolle kunst in aparte BC's
- Extra maatregelen bij materialisering
- Normaal CCTV-systeem
- Galerijen gesprinklerd
- Normale en aspiratie rookdetectie
- Brandweerman in dienst
- Directe lijn met brandweer, bevestiging via controlekamer
- Speciale trainingen personeel
- Speciale bekabeling
- Evacuatieplan voor kunst aanwezig

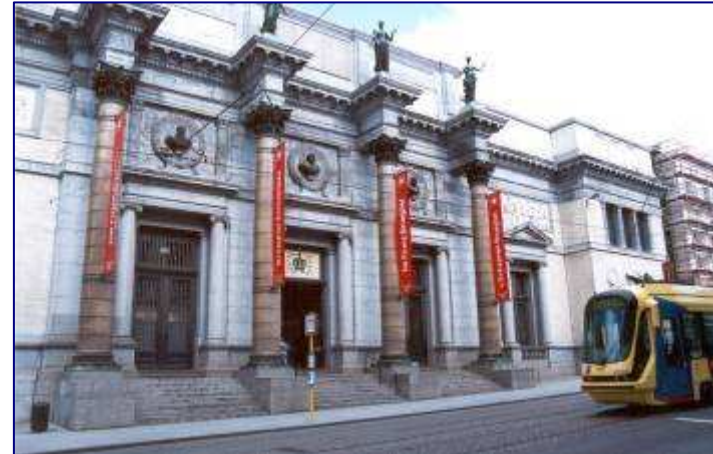
## Museum voor Schone Kunsten Brussel

- Geen verplichte garderobe
- Standaard compartimenten (60min)
- Geen extra maatregelen bij materialisering
- Niet bekend of CCTV aanwezig
- Niet gesprekterd
- Rookdetectie met puntmelders
- Geen brandweerman in dienst
- Niet bekend of directe lijn aanwezig
- Geen speciale trainingen personeel
- Geen speciale bekabeling
- Personeel heeft tang om kunst “los te knippen”

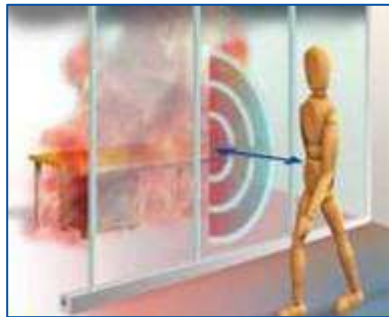
Wettelijke eis voor deuren en ramen

## **EW = Integriteit en straling**

- warmtestralingsflux op 1 m afstand < 15 kW/m<sup>2</sup>

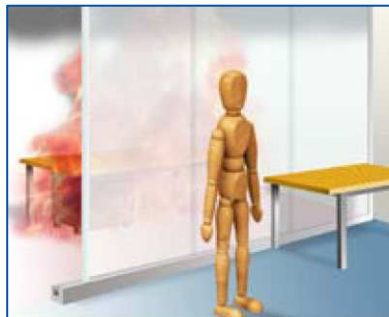
Aanvullende eis voor deuren en ramen galerijen Rijksmuseum

## **EI = Integriteit en thermische isolatie**

- gemiddelde temperatuurverhoging oppervlak < 140° C
- locale temperatuurverhoging oppervlak < 180° C

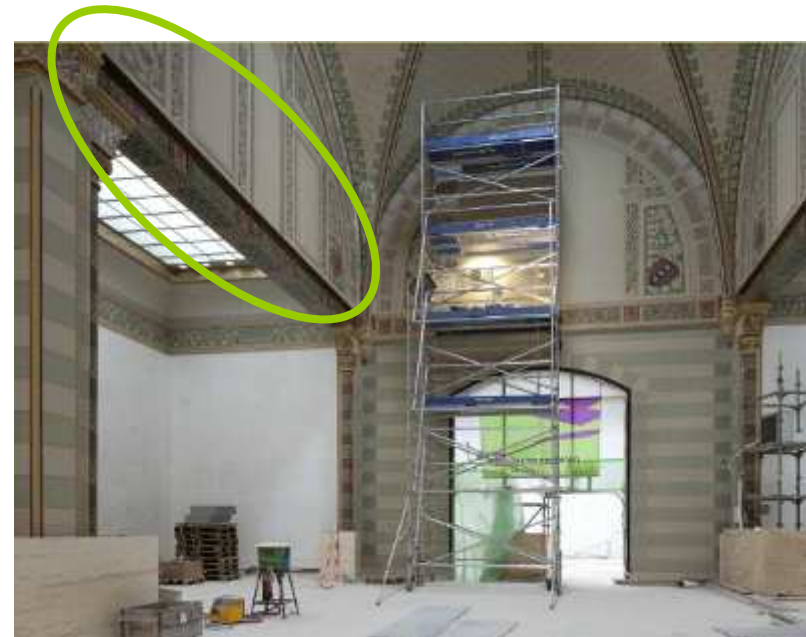
- Langere tijd voor ontvluchting beschikbaar i.v.m. hoogte
- Toch geen brandscheiding i.v.m. gesmede en getrokken balken

0 15 30 45 60 75 90 105 120 135 150 165 180 195 210 225 240 255 270 285 300 seconden
