Vuurspuwer slaat uit

Regio Gelderland-Zuid

Brand in een appartementencomplex

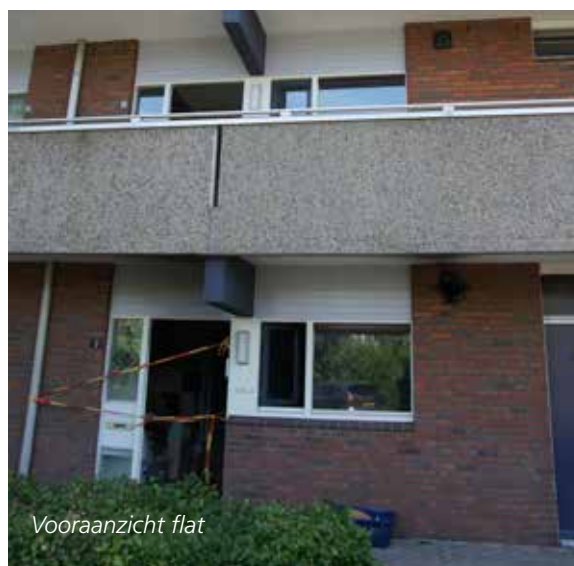
De woning heeft tussen de woonkamer en de voordeur een eigen gang. Hier komt ook de badkamer op uit. In de badkamer zit eveneens een deur naar de slaapkamer. De slaapkamer heeft een tweede deur die weer op de woonkamer uitkomt. De voordeur van het appartement komt direct in de buitenlucht uit (zie foto).

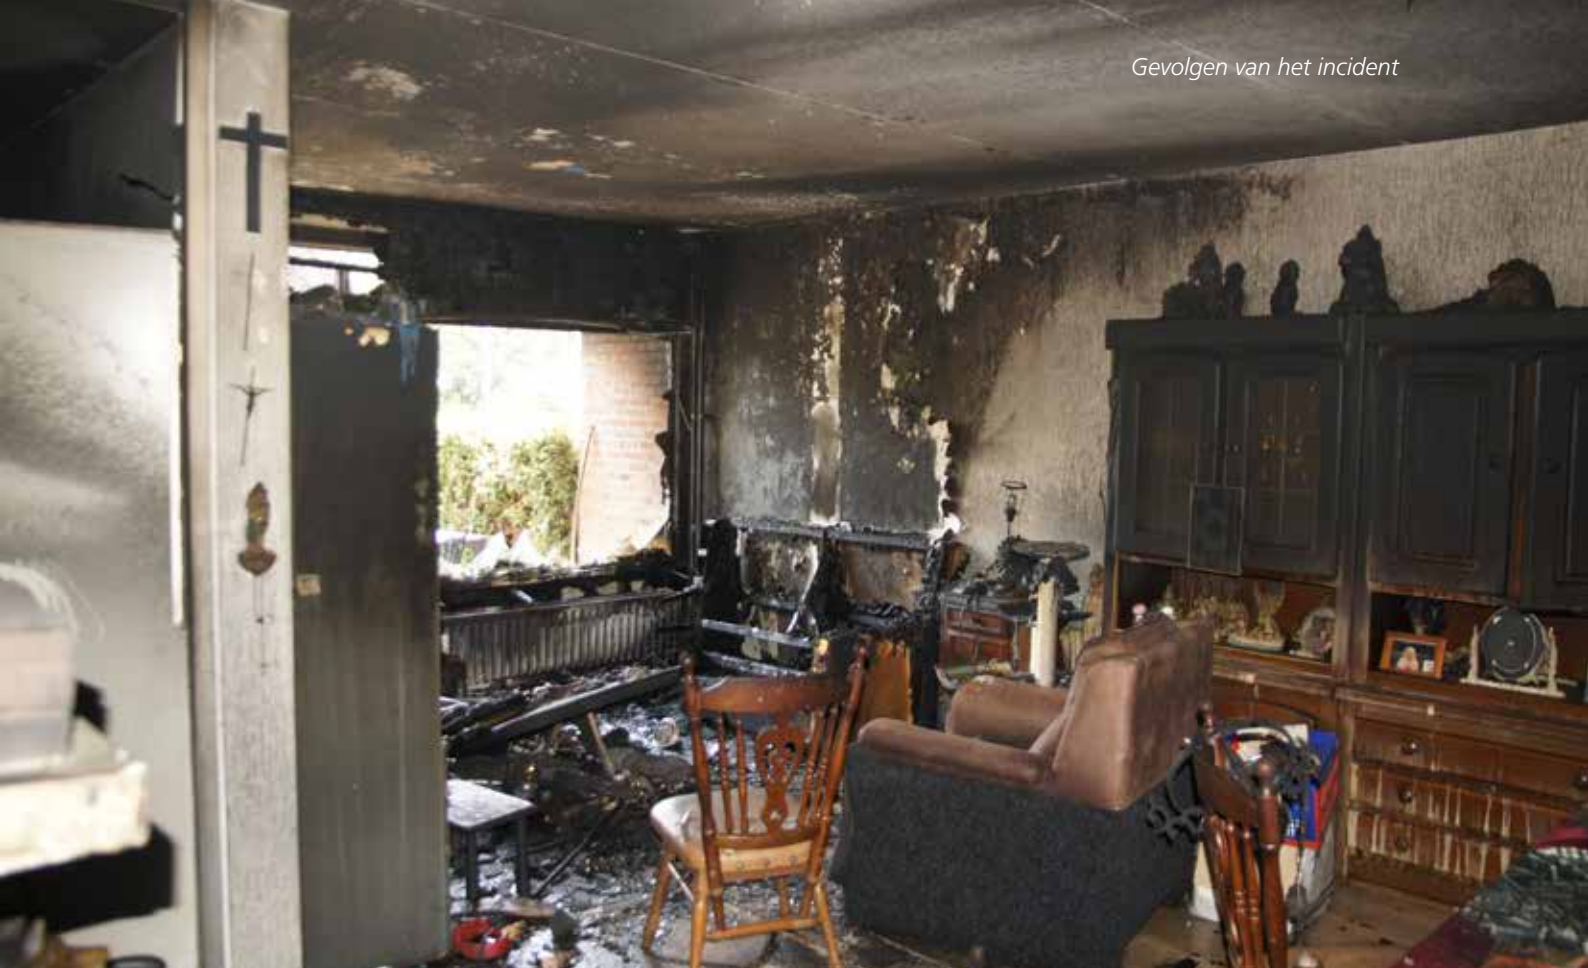
Interessant is hier het brandvermogen en het koelend vermogen. Hoewel de brand uitslaand was, is op de foto te zien dat er in de kamer nog geen volledige brandontwikkeling had plaatsgevonden. Blijkbaar leverde de HD-straal hier toch te weinig koelend vermogen om de brand te bestrijden. Volgens de vuistregels van de basisprincipes van brandbestrijding zou de brand dan groter moeten zijn dan een tweezitsbankje op vol vermogen. Gezien het open
