Sissende Afloop

Regio IJsselland

Trends Rookverspreiding, koelend vermogen

Brand in een woonzorgcentrum

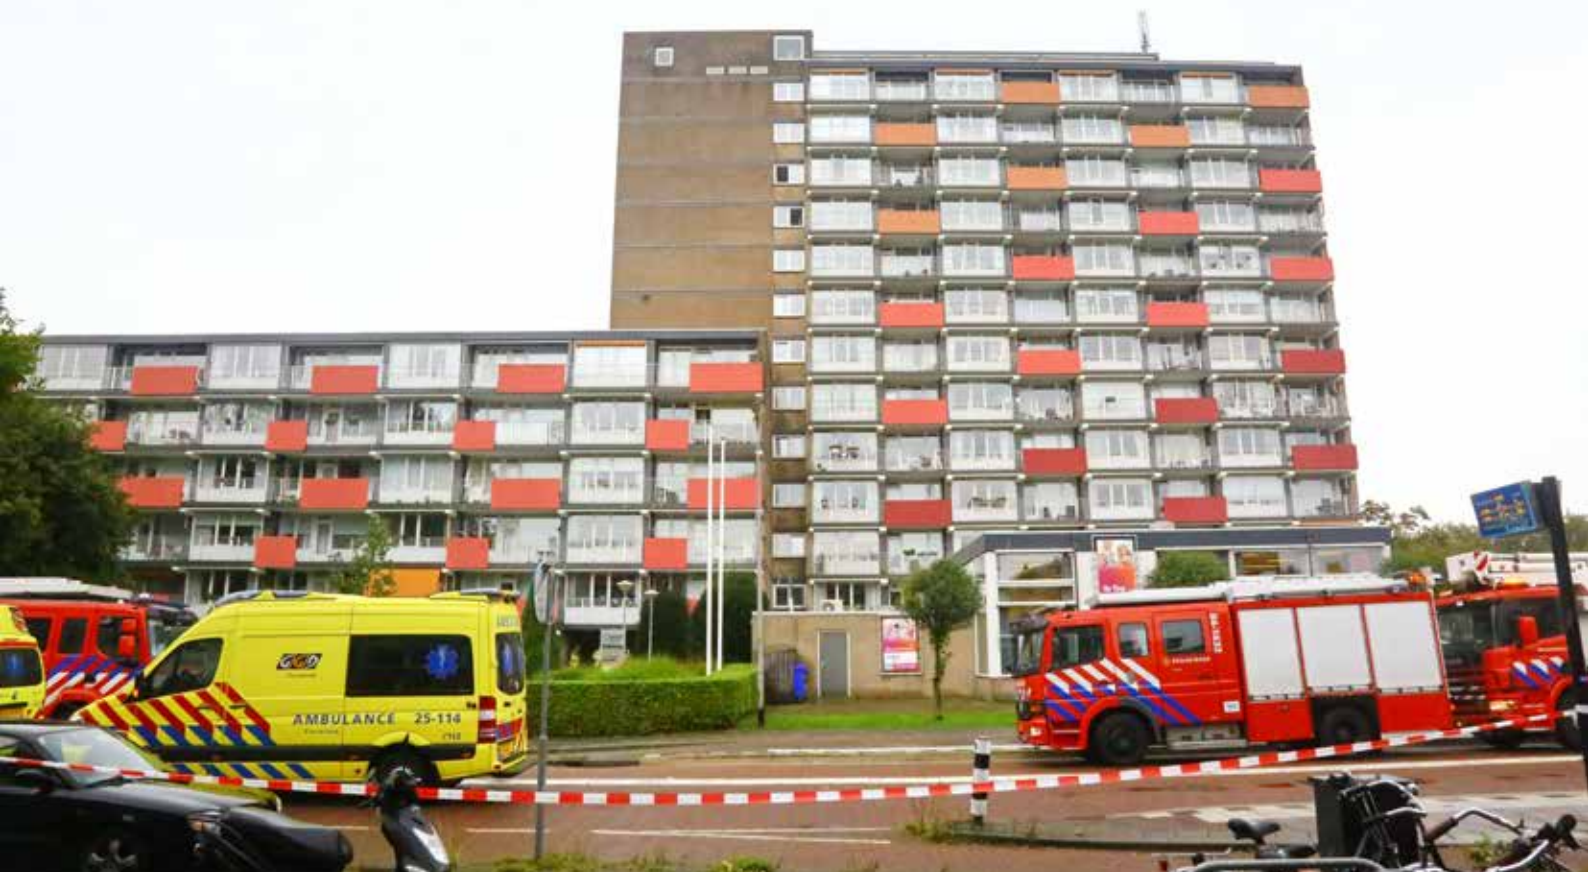
Evacuatie van bewoners en huisdieren
