De onbereikbare brand

Regio Noord-Holland Noord

Brand in een opslagloods

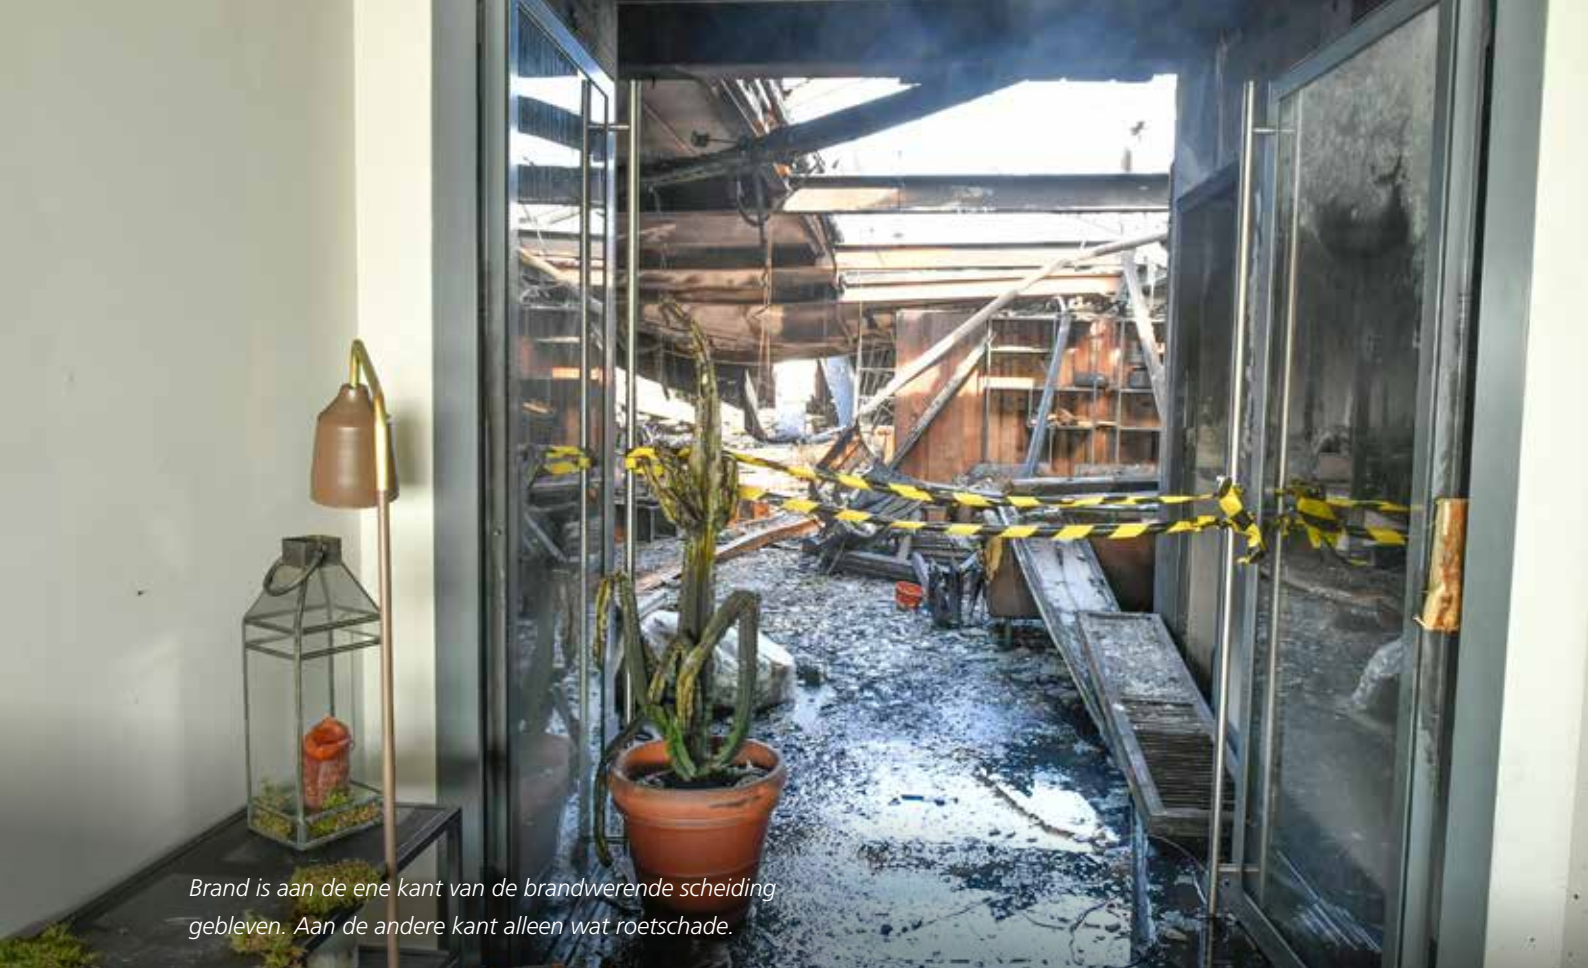
*Brand is aan de ene kant van de brandwerende scheiding
gebleven. Aan de andere kant alleen wat roetschade.*

Deze brand kent een paar bijzonderheden. Allereerst waren de brandpreventieve voorzieningen in dit gebouw goed. Er waren zelfs meer brandcompartimenten dan strikt noodzakelijk is. Vanuit de trappenhuis kon veilig worden gewerkt. Het brandmeldpaneel gaf in eerste instantie aan dat er rook op alle verdiepingen zou zijn. Dat is verdacht. De voorzichtigheid was dan ook terecht. De brandpreventieve voorzieningen hebben zeker geholpen. Hier is goed gebruik van gemaakt, hoewel er niet 100 procent op is vertrouwd. Met name de scheiding tussen hoogbouw en opslagloods was hier cruciaal. Het is dan handig dat er in de ploeg mensen zitten die dit weten.

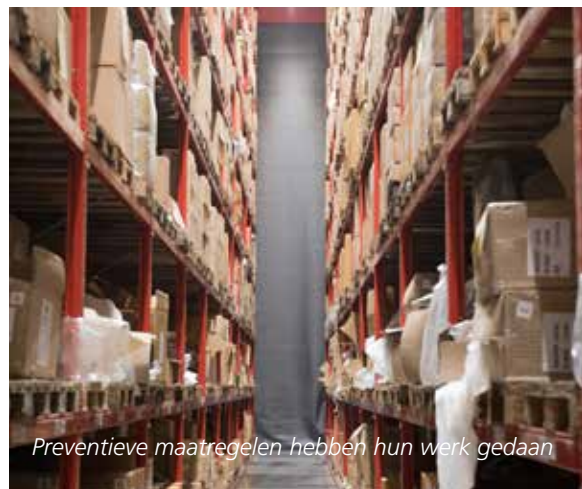
Door de inzet is de brand beperkt gebleven tot alleen de bovenste bouwlaag. Deze is geheel uitgebrand.

De gehele bovenverdieping is afgebrand. Lager gelegen bouwlagen hebben waterschade. Het dak van de derde verdieping is ingestort. Dit maakte het te onveilig om hier na te blussen.
