VROM-Inspectie  
Ministerie van Volkshuisvesting,  
Ruimtelijke Ordening en Milieubeheer

# Handreiking Brandveiligheid van woningscheidende constructies

Eigenaar/bewoner

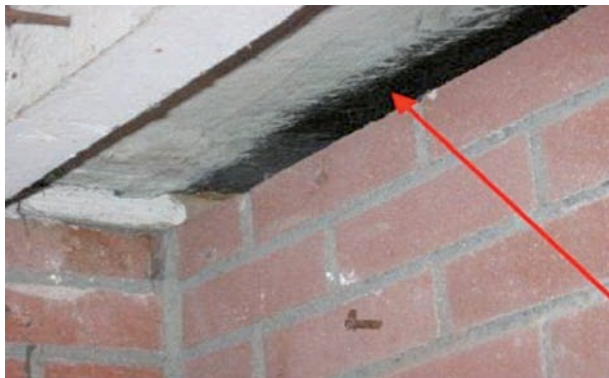
Ongewenste situatie: open ruimte tussen scheidingsmuur en het dakbeschoot

De twee branden in Hoofddorp en Zaandam betroffen rijenwoningen met een plat houten dak. Het blijkt dat bij deze constructie het metselwerk van de woningscheidende wand niet altijd goed is opgemetseld tot aan het dakbeschoot. Openingen tussen dakbeschoot en metselwerk leiden tot een te lage brandwerendheid. Dit gebrek wordt meestal niet gecompenseerd door de brandwerendheid van het plafond onder het platte dak.

Onderzocht moet worden of er onvoldoende brandwerendheid op de plaats van de aansluiting van de woningscheidende wand met het dak is. Enkele voorbeelden:

- openingen tussen het dakbeschoot en de muur;
- een woningscheidende wand die onvoldoende brandwerend is (bestaat bijvoorbeeld uit board, hout).

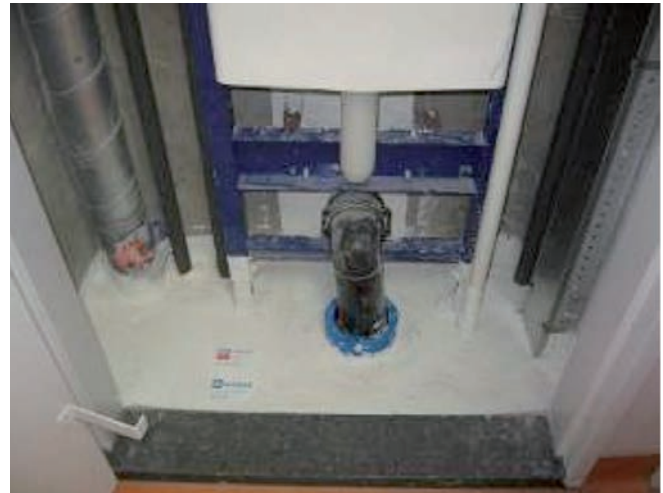
Foutieve toepassing

Voorbeelden van doorvoeringen zowel goed als foutief brandwerend afgewerkt

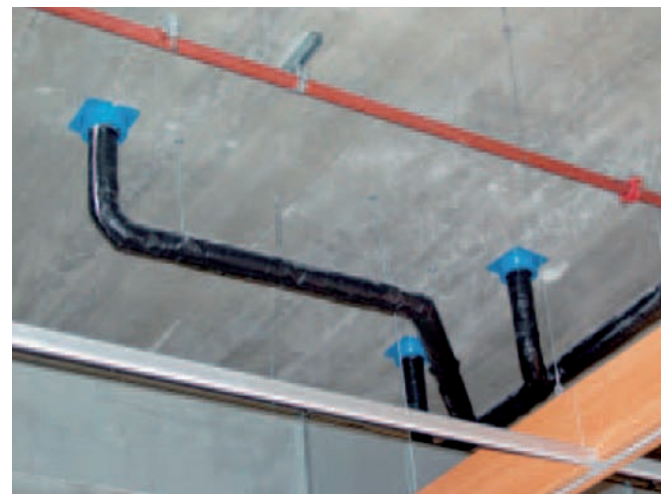
Juiste toepassing

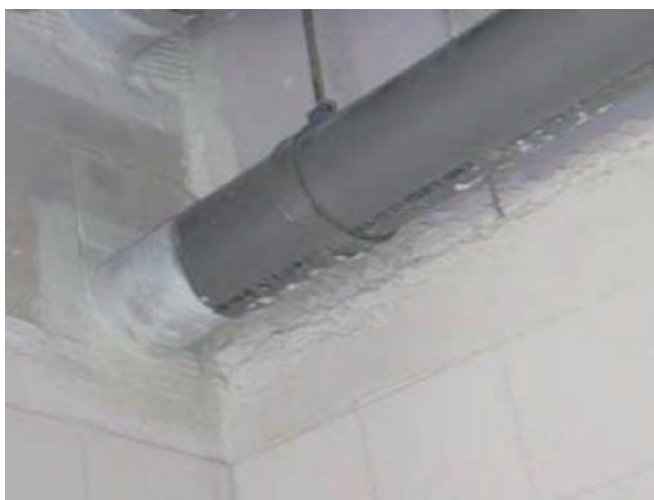
Toepassing van endotherme kit is geen optie. Hier moet een brandmanchet toegepast worden

5 Tot een diameter van 50 mm kan dit ondermeer door opschuimende kit toe te passen. Bij een grotere diameter dient een brandmanchet te worden toegepast.

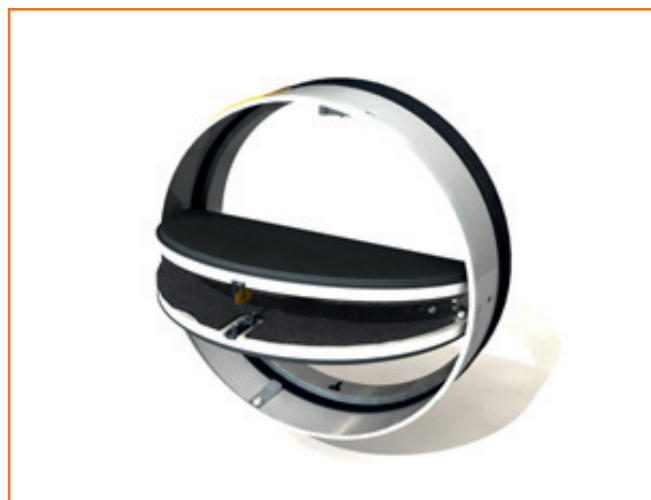
Met een zogenaamde vlinderklep kan een onbeschermd ventiltiekanaal in een bestaande schacht gemakkelijk brandwerend worden gemaakt

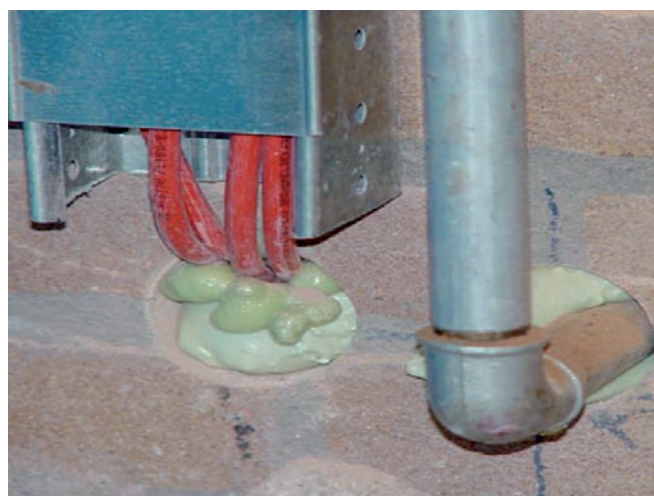
Foutieve afdichting van kabels en een geval van een rioleringsbuis metalen leiding

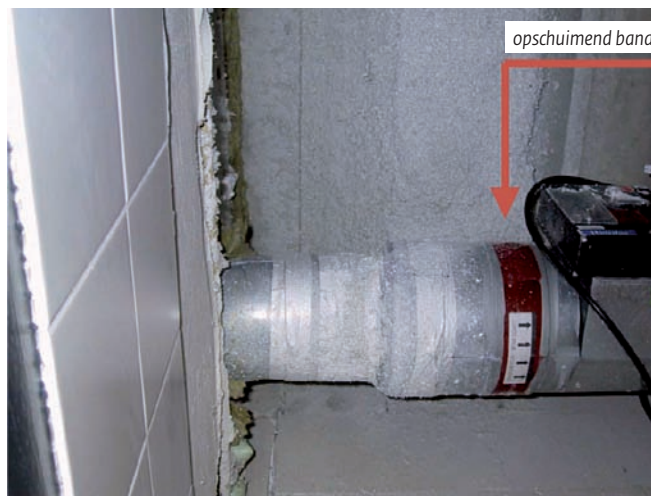
Een brandklep moet tot aan de opschuimende band brandwerend ingepakt zijn. Op de hier getoonde wijze aangebracht heeft de brandklep geen meerwaarde

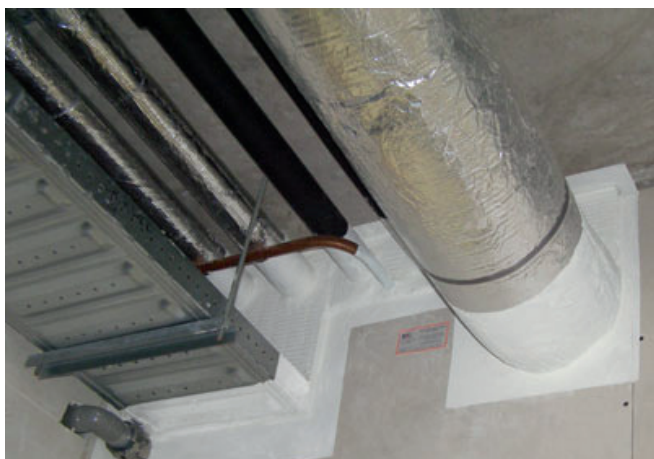
Goede afdichting van kabels en leidingen

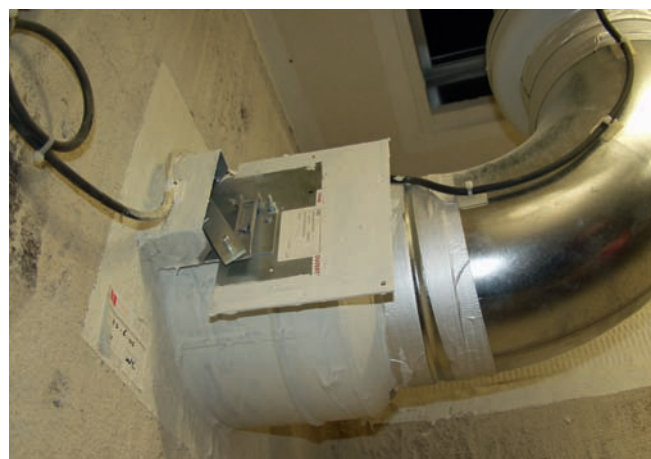
Brandklep op juiste wijze aangebracht
