Risico's inzittenden brandweervoertuigen bij ongevallen

Versie:431N1221/2.0 d.d. 10 juli 2013

Brandweeracademie
Postbus 7010
6801 HA Arnhem

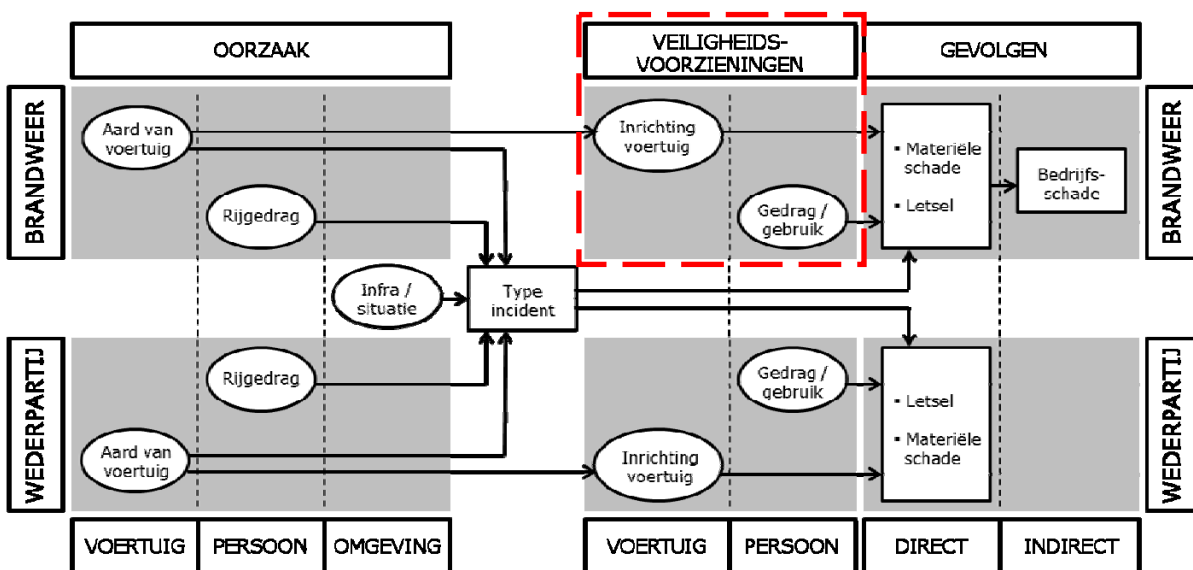
Figuur 1 – Risicomodel verkeersongevallen met brandweervoertuigen

De factoren die relevant zijn voor het risico voor inzittenden van (brandweer)voertuigen bij verkeersongevallen zijn in een model in figuur 1 weergegeven. De focus van het onderzoek is met het rode kader aangegeven. De functie van het model wordt uitgelegd in paragraaf 1.5.

Aard van voertuig: De technische kenmerken van een voertuig hebben invloed op het plaatsvinden van een incident. Zo komen kantelongevallen vaker voor bij vrachtwagens dan bij personenwagens. Verder kan een incident veroorzaakt worden door een technisch mankement aan het voertuig, zoals het falen van de reminrichting. Het type voertuig heeft ook invloed op de gevolgen (schade en letsel) van een verkeersongeval. Zo is een licht voertuig (personenauto) doorgaans bij een verkeersongeval met een zwaar voertuig (vrachtwagen) vaak de partij met de meeste schade of letsel. Een overzicht en beschrijving van type brandweervoertuigen is terug te vinden in bijlage 2.

Rijgedrag: Het rijgedrag van de bestuurder van een voertuig heeft invloed op het plaatsvinden van een type incident. Zo kunnen stress, rijervaring met het voertuig, het voeren van optische en geluidssignalen, afwijkend rijgedrag en vermoeidheid bij een brandweerschouffeur de oorzaak zijn van een verkeersongeval. Maar ook het rijgedrag van de wederpartij, bijvoorbeeld in reactie op een brandweervoertuig met optische en geluidssignalen, kan een oorzaak zijn.

- Infra / situatie:** De infrastructuur, ofwel de vormgeving en inrichting van wegen (kruispunten, bochten, bermen etc.), heeft invloed op het plaatsvinden van een type incident. Zo kunnen bochten en zachte bermen risicofactoren zijn voor kantelongevallen en is het aannemelijk dat op kruisingen meer flankbotsingen plaatsvinden. Verder hebben situationele weersomstandigheden invloed op de infrastructuur, denk bijvoorbeeld aan een glad wegdek door ijzel als medeoorzaak van een verkeersongeval.

- Type incident:** Er zijn verschillende typen incidenten te onderscheiden, zoals de eerder genoemde kantelongevallen en flankbotsingen. Een uitgebreider overzicht en beschrijving van type incidenten is terug te vinden in paragraaf 4.3.

- Inrichting voertuig:** De veiligheidsvoorzieningen die in het voertuig zijn getroffen kunnen de ernst van de gevolgen beperken, denk bijvoorbeeld aan een airbag. Een uitgebreider overzicht en beschrijving van type veiligheidsvoorzieningen is terug te vinden in paragraaf 4.5.

- Gedrag / gebruik:** Veiligheidsvoorzieningen, zoals veiligheidsgordels, hebben alleen invloed op de ernst van de gevolgen wanneer deze daadwerkelijk en adequaat gebruikt worden. Verder kan gedrag tijdens het rijden, zoals het omhangen van brandweeruitrusting of onjuist/niet fixeren van losse voorwerpen, van invloed zijn op de ernst van de gevolgen van een verkeersincident. Een verdere beschrijving hiervan is terug te vinden in paragraaf 4.6.

- Materiële schade:** Onder materiële schade wordt de beschadiging aan het voertuig als gevolg van een verkeersongeval verstaan.
- Letsel:** Onder letsel worden de lichamelijke verwondingen en psychische beschadigingen bij inzittenden als gevolg van een verkeersongeval verstaan.

- Bedrijfsschade:** Onder bedrijfsschade wordt het financiële en organisatorische nadeel voor de brandweerorganisatie als gevolg van het niet kunnen inzetten van personen en voertuigen na een verkeersongeval verstaan.

In deze literatuurstudie richten we ons op (het beperken van) de gevolgen voor de inzittenden van het brandweervoertuig, oftewel de mate van letsel bij brandweerpersoneel² en de voorzieningen die de mate van letselernst beperken³. De overige aspecten uit het model in figuur 1 worden in deze studie slechts op hoofdlijnen benoemd.

² in figuur 1: eerste blokje onder 'gevolgen' in deel 'brandweer'

³ in figuur 1: eerste bolletje onder 'veiligheidsvoorzieningen' in deel 'brandweer'

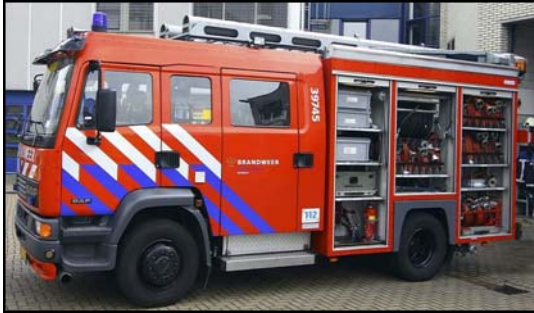
Tankautospuiter

De tankautospuiter (TS) is het basisvoertuig van de brandweer; het rukt uit bij branden, hulpverleningen en ongevallen met gevaarlijke stoffen. In het algemeen heeft de TS plaats voor zes personen; een chauffeur, bevelvoerder en vier manschappen. De TS is gebouwd op basis van een vrachtwagenchassis en is voorzien van een bluswatertank met een inhoud van *minimaal* 1500 liter. Daarnaast is er ook nog de autospuiter (AS). Dit voertuig is nagenoeg gelijk aan de TS, maar heeft geen tank of een tank met een inhoud van *maximaal* 1500 liter bluswater.

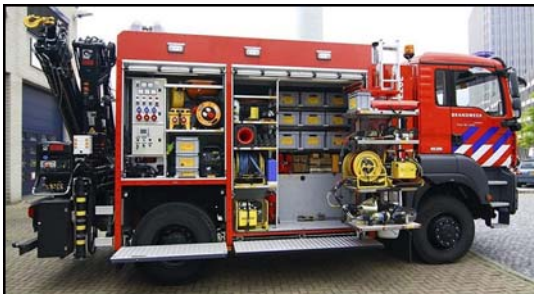
Hulpverleningsvoertuig

Een hulpverleningsvoertuig (HV) wordt ingezet voor technische hulpverlening bij branden en ongevallen ter ondersteuning van een tankautospuiter. De standaardbemanning van een HV bestaat uit twee personen, namelijk de chauffeur en de bevelvoerder. Een HV bevat vooral verschillende soorten gereedschap, zoals hydraulisch gereedschap voor de bevrijding van beknelde personen.

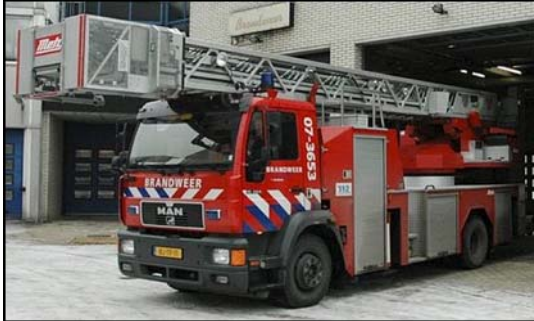
Autoladder

De autoladder wordt ingezet ter ondersteuning van een tankautospuiter. De autoladder wordt voornamelijk gebruikt voor werkzaamheden op grote hoogte, zoals bij brandbestrijding en het redden van personen en/of dieren uit hoogbouw. Daarnaast wordt de autoladder ingezet voor hulpverleningen op hoogte. De ladder van de autoladder is draaibaar en maximaal uit te schuiven tot 30 meter lengte. De bemanning bestaat meestal uit twee personen, soms is er plaats voor drie personen.

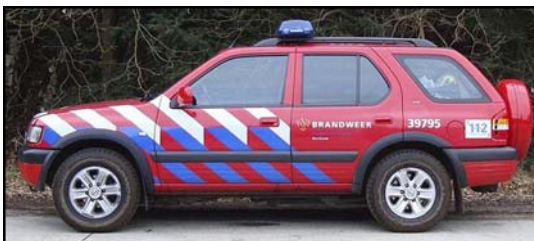
Klein uitrukvoertuig (<3500 kg)

Verschillende functionarissen, zoals een Officier van Dienst (OvD), een Commandant of een Adviseur Gevaarlijke Stoffen (AGS), maken gebruik van een personenvoertuig. In een dergelijk voertuig zijn naast de persoonlijke uitrusting van de dienstdoende functionaris (pak, laarzen, helm) onder andere ademlucht apparatuur, meetapparatuur en diverse naslagwerken aanwezig. Tevens is het voertuig voorzien van diverse communicatiemiddelen. Tijdens de rit wordt door de bestuurder gebruik gemaakt van de aanwezige materialen en middelen. Het voertuig wordt bemand door één of meerdere personen.

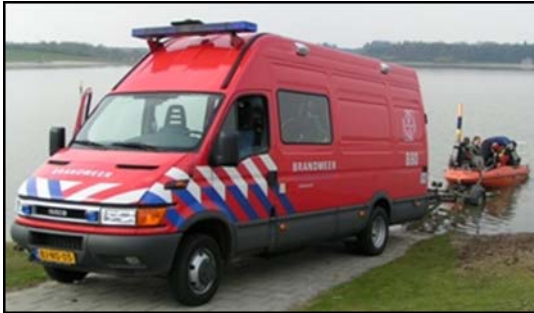
Waterongevallenwagen

De waterongevallenwagen is een specialistische wagen. De wagen wordt ingezet voor het redden van mensen en dieren en het bergen van te water geraakte voertuigen. De waterongevallenwagens zijn voorzien van een grote voorraad ademlucht, diverse duikmaterialen en vele meters zuurstofslang. Tussen de cabine en de laadruimte kan een scheidingswand aanwezig zijn. Het voertuig wordt bemand door 4 personen, namelijk twee duikers, een duikploegleider en een assistent-duikploegleider. De wagen is meestal voorzien van een boot voor het zoeken op grote wateroppervlakken of het afvaren van een rivier/kanaal en dergelijke.

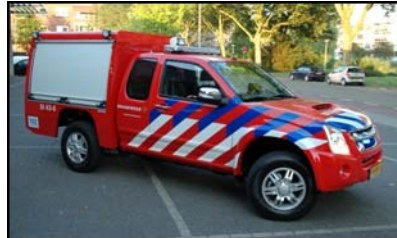
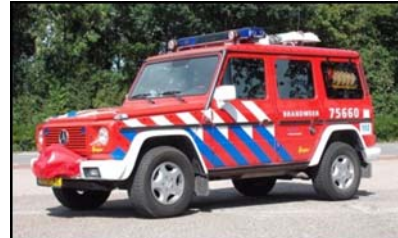
Snel Interventie Voertuig (SIV)

Een snel interventie voertuig rukt met een kleine eenheid uit bij alle soorten incidenten in plaats van de reguliere grote eenheid. Een SIV kan verschillende verschijningsvormen hebben. Er is in Nederland geen standaarduitvoering. In veel gevallen zijn er 2 zitplaatsen, maar er zijn ook SIV's met 4 zitplaatsen. Verder heeft het doorgaans een relatief eenvoudige blusinstallatie ten opzichte van een tankautospuit. Ook kan sprake zijn van een schuimblussysteem. Sommige SIV's hebben een watertank aan boord, andere SIV's niet. Afhankelijk van de inrichting kan een SIV ingezet worden voor brandbestrijding, technische hulpverlening, bestrijding van ongevallen gevaarlijke stoffen en waterongevalbestrijding.

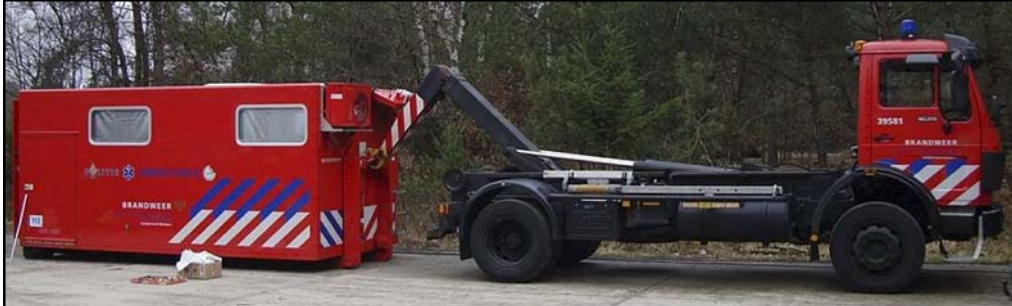
Haakarmvoertuig

Een haakarmvoertuig is een multifunctioneel voertuig dat vele functies kan vervullen en wordt ingezet bij grote of zeer grote inzetten. Op deze voertuigen kunnen vele verschillende soorten haakarm containers geplaatst worden. Enkele voorbeelden van haakarmcontainers zijn de commandopostcontainer, ademluchtcontainer, pompcontainer en de ontsmettingseenheid. De containers zijn qua inhoud verschillend en daarmee ook qua gewicht, zwaartepunt en dergelijke.

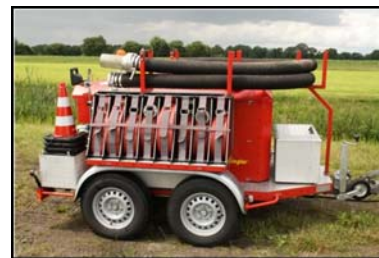
Aanhangers

Verder zijn bij de brandweer verschillende typen aanhangers in gebruik. Hier zijn drie voorbeelden weergegeven, te weten een OGS-aanhanger (foto 1), een schuimblusaanhanger (foto 2) en een motorspuitaanhanger (foto 3). De uitvoering in inrichting van de aanhangers is per korps verschillend. Een OGS-aanhanger bevat materialen die nodig zijn bij een ongeval met gevaarlijke stoffen (OGS). Met behulp van een schuimblusaanhanger kan brandweerschuum gemaakt worden, bijvoorbeeld voor het bestrijden van een ongeval met gevaarlijke stoffen. Een motorspuitaanhanger (MSA) wordt gebruikt voor extra waterwinning bij een brand of eventueel voor het verpompen van water bij wateroverlast.
