Blowin in the wind

Regio Deurne, België

Brand in een appartementencomplex

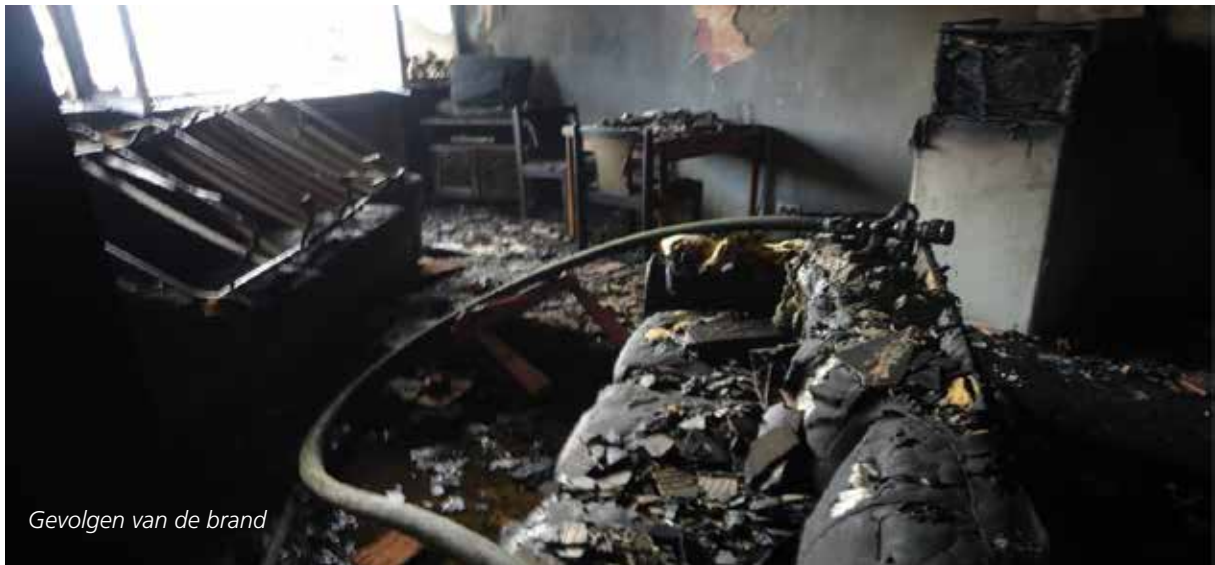
Gevolgen van de brand

Oorzaak van de brand bleek een koelkast. De brand is beperkt gebleven tot het appartement waar deze koelkast stond. Wel is dit appartement volledig vernield. Gelukkig konden de twee bewoners zichzelf tijdig in veiligheid brengen met behulp van een brandladder aan de achterzijde van het gebouw. Er was rookschade op de derde, vierde en vijfde verdieping. Om het gebouw te kunnen controleren heeft de brandweer alle deuren op bovenliggende verdiepingen geforceerd. Na de interventie krijgt een brandweerman (straalpijpdraager) last van zijn handen. Na controle in het ziekenhuis blijkt dat hij beide handen eerstegraads heeft verbrand. Hierdoor is hij enkele dagen niet in staat om te werken.
