Weten uit welke hoek de wind waait

Regio Waregem, België

Brand in een rijtjeswoning

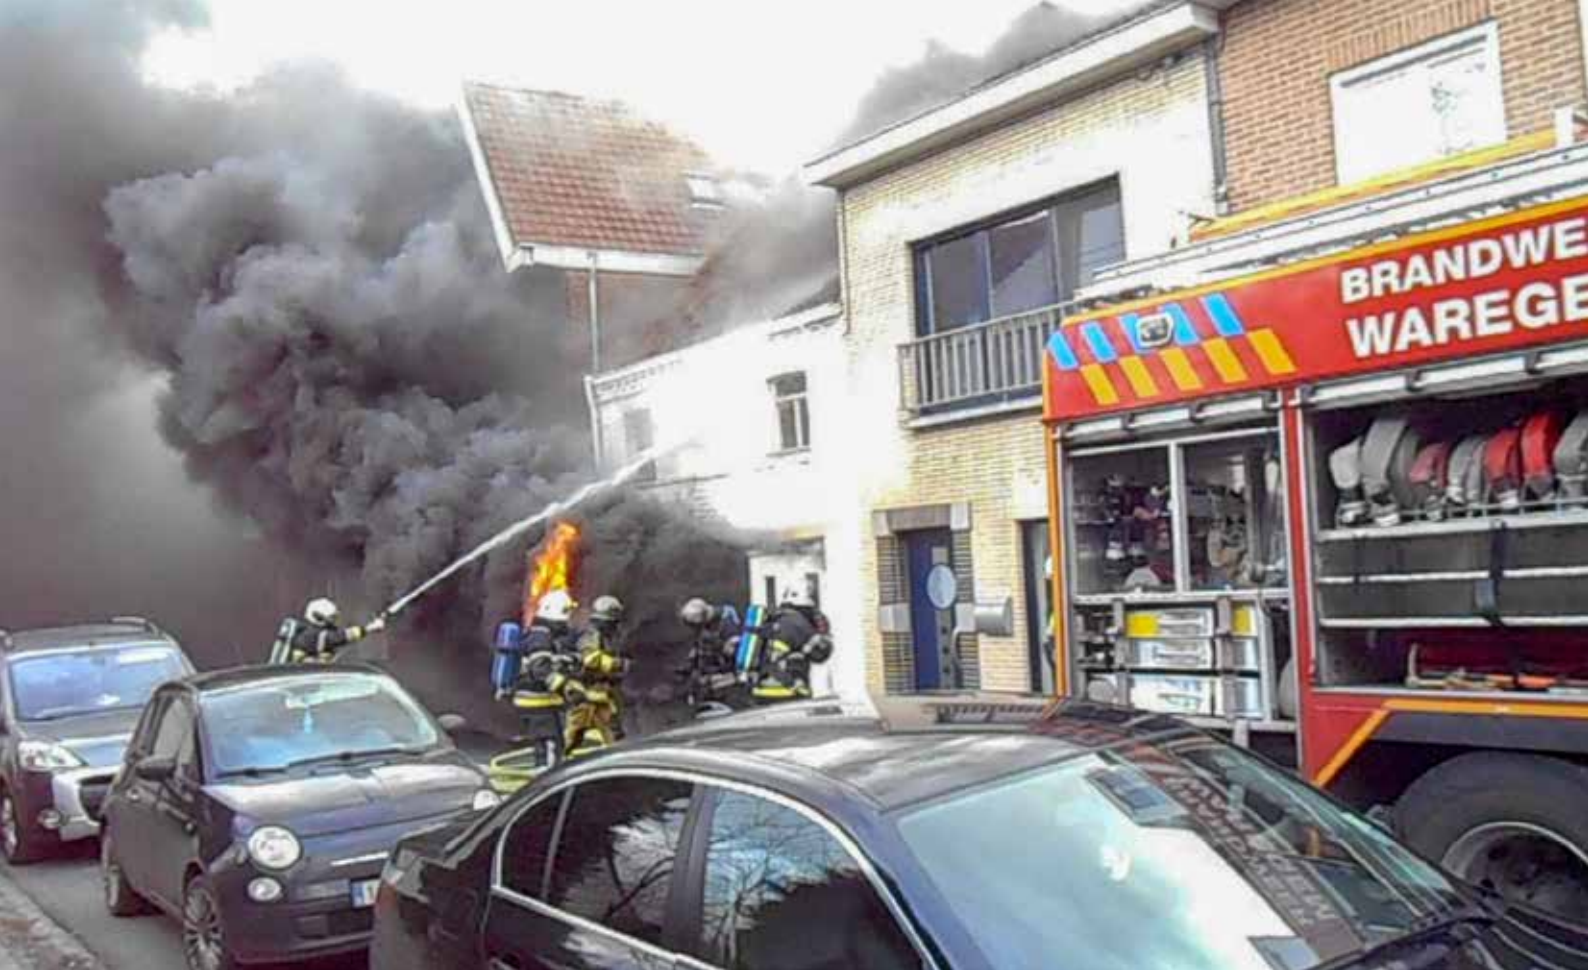
Wanneer de inzet via de voorzijde start, zien we de verandering in het ventilatieprofiel opnieuw.

Het stromingspatroon is duidelijk. Het vorderen in een afvoeropening is niet evident en gevaarlijk.

De uitstromende rookgassen zijn zo heet dat deze in de juiste mengverhouding met de buitenlucht ontsteken.

Om zicht te krijgen op de situatie vooraan, zet een brandweerman de deur aan de voorzijde op een kier. Hierdoor krijgen we direct een verandering in het ventilatieprofiel en wordt een duidelijke stroming waargenomen. We spreken van een dubbelzijdige uni-directionele stroming. Door de strakke wind wordt de achterzijde de inlaatopening. De volledige opening aan de voorzijde wordt de uitlaat. De kleur van de rook is zwart. Dichtheid en turbulentie in de rook zijn waarneembaar. De bevelvoerder beslist onmiddellijk de deur te sluiten en probeert de brand terug te brengen naar de situatie van voor het openen van de deur. Hiermee kopen we tijd en kan de opstelling gemaakt worden.

Het openen van de deur brengt een wijziging in het ventilatieprofiel. Hierdoor wordt duidelijk stroming waarneembaar. Deze stroming moet opnieuw in de evaluatie worden meegenomen en helpen om de tactische inzet te bepalen. Bij het sluiten van de deur brengen we de vuurhaard terug naar de positie van voor het openen. Aan de achterzijde is nu weer duidelijk pulserende rook te zien.
