Brand in de Koningkerk te Haarlem

ONDERZOEK NAAR HET BRANDWEEROPTREDEN

maart 2004

INSPECTIE OPENBARE ORDE EN VEILIGHEID

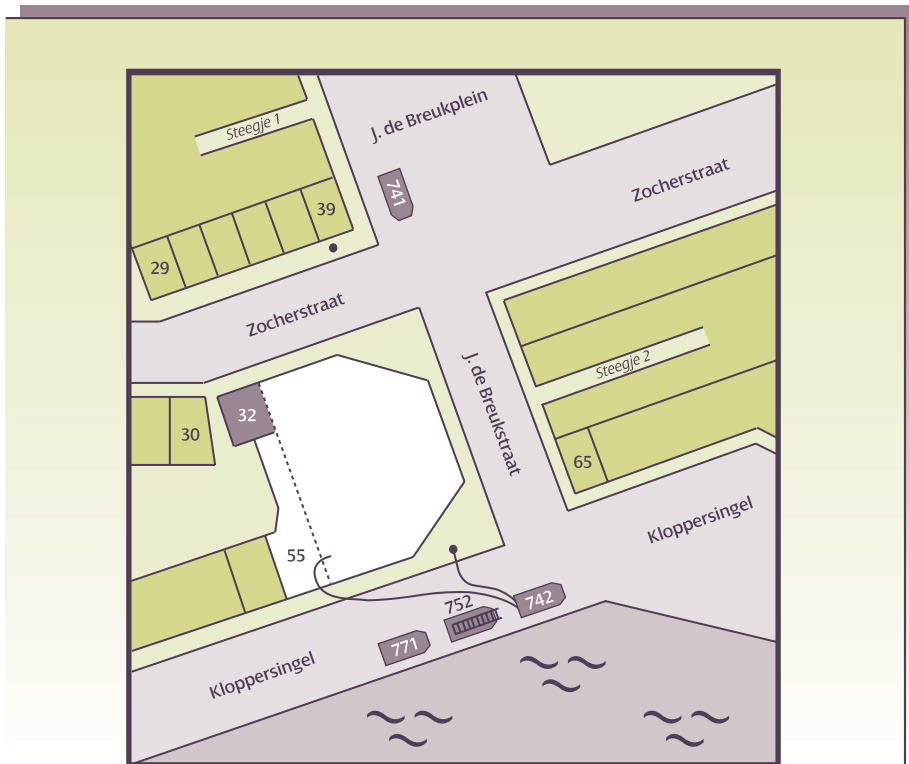
Figuur 1: Situatieschets om 21.18 uur, het moment waarop de tweede uitruk (TS-741 en de ABH-771) zich ter plaatse meldt: De eerste aanvalsploeg van de eerste tankautospuiter (TS-742) is bezig met een binnenaanval in de kerk met één hogedrukstraal (via nr. 55), er wordt afgelegd vanaf de ondergrondse brandkraan op de TS-742 en de nummer 4 van de TS-742 houdt (zonder handstraal) een snelle verkenning in de kosterwoning (huisnummer 32). De autoladder (AL-752) is (nog) niet ingezet.

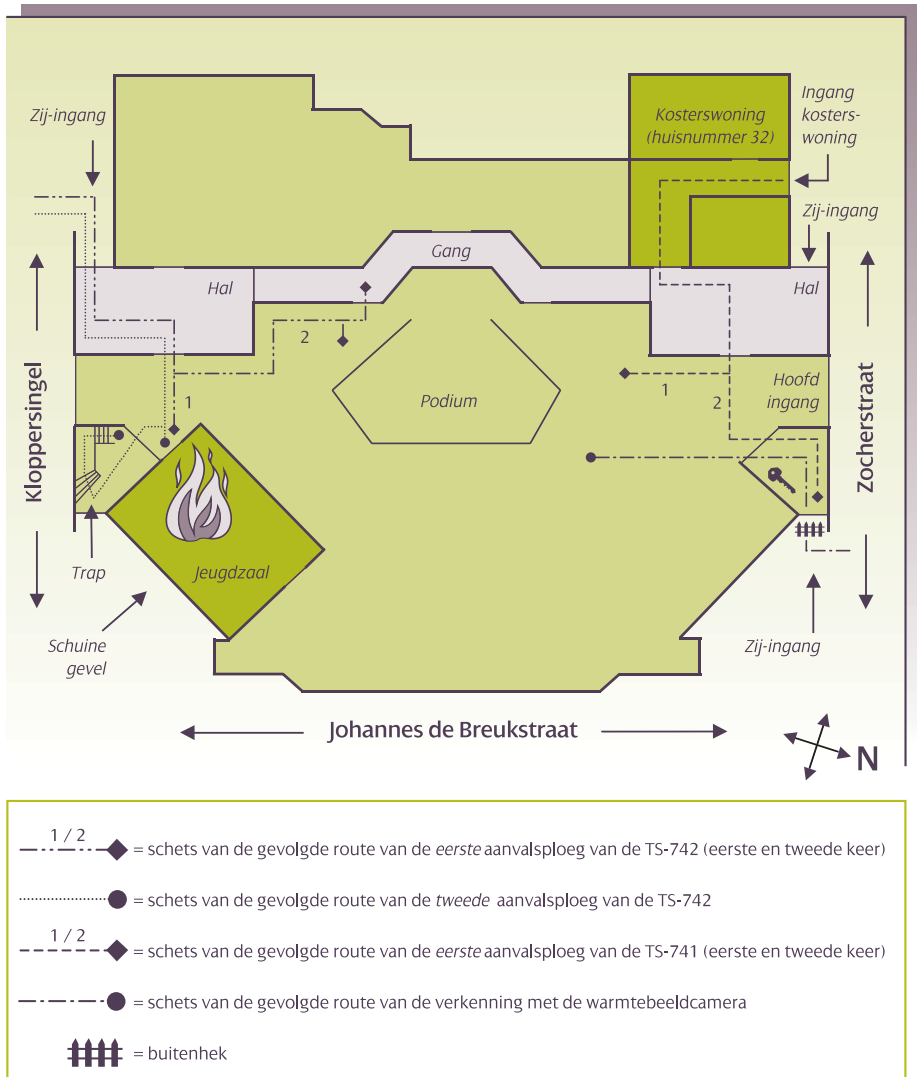
In de kerk hangt volgens de nummers 1 en 2 de rook tot ongeveer een halve meter boven de vloer. In tegenstelling tot in de hal vinden ze het in de kerkzaal warm en horen ze het 'knetteren'. Ze constateren dat er allemaal "witte stukjes" op de grond liggen en vermoeden dat het losgelaten stucwerk is. Ze lopen rechtsom langs de muur (zie figuur 2). De nummer 1 loopt door tot aan het podium. De nummer 2 die wil volgen, bemerkt dat de slang klem zit in de deuropening, waarna ze besluiten terug te trekken.¹⁵⁰

Figuur 2: Plattegrond van de kerk met daarin aangegeven de verkenningen/binnen-aanvallen van de verschillende aanvalsploegen. De lengte van de kerk gemeten aan de kant van de Joh. de Breukstraat is circa 36 meter, de lengte gemeten aan de Kloppersingel is circa 30 meter.

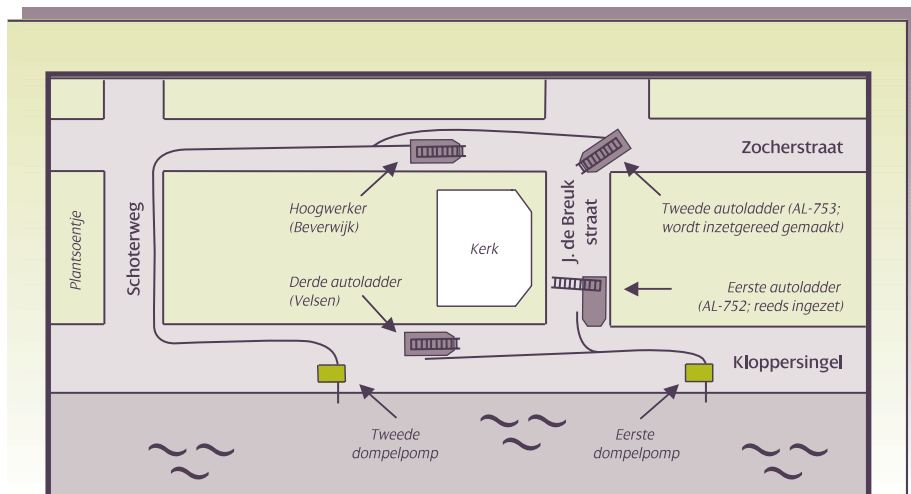
De autoladders en de hoogwerker zouden gevoed moeten worden door twee dompelpompen (zie ook figuur 4). Zijn idee was om de eerste dompelpomp (DPH-502) aan de oostkant van de Kloppersingel neer te zetten, zodat deze de voertuigen aan de Kloppersingel kon voeden (waaronder de eerste autoladder (AL-752) en de autoladder uit Velsen). Deze dompelpomp staat in Haarlem en zou relatief snel ter plaatse kunnen zijn. De tweede dompelpomp, die uit Beverwijk zou moeten komen en dan ook later ter plaatse zou zijn, zou aan de westkant van de Kloppersingel neergezet moeten worden. Deze zou de voertuigen in de Zocherstraat moeten voorzien van water. De 6-duimsslang van de tweede dompelpomp zou via de Schoterweg naar de Zocherstraat uitgelegd moeten worden. De reden dat de slang via de Schoterweg moest, was dat de andere optie, via de Joh. de Breukstraat, in optiek van de OvD geen reële optie was. Al was het alleen al omdat in zijn beleving het dompelpompvoertuig niet langs de gevel van de kerk aan de Kloppersingel mocht rijden. Mede door de voertuigen die aldaar stonden opgesteld, zou het dompelpompvoertuig daar alleen maar langs kunnen als hij (te) dicht langs de gevel zou rijden. Desgevraagd heeft de OvD aangegeven dat de slang lang genoeg zou zijn om via de Schoterweg naar de Zocherstraat uitgereden te worden: de slang is een kilometer lang.

Figuur 4: Schets van het inzetplan van de OvD voor de dompelpompen, de autoladders en de hoogwerker op het moment dat de brand uitslaand werd. Benadrukt dient te worden dat de lengte van de westelijke kant van de Kloppersingel (van de kruising met de Joh. de Breukstraat tot aan de Schoterweg) in werkelijkheid langer is dan de schets doet vermoeden (circa 170 meter).

De OvD heeft desgevraagd aangegeven dat hij zijn inzetplan niet aan de bevelvoerders heeft doorgegeven. De eerste en derde bevelvoerders hebben dit bevestigd (zie ook elders in deze paragraaf onder het kopje 'Ter plaatse komen van de (eerste) dompelpomp').

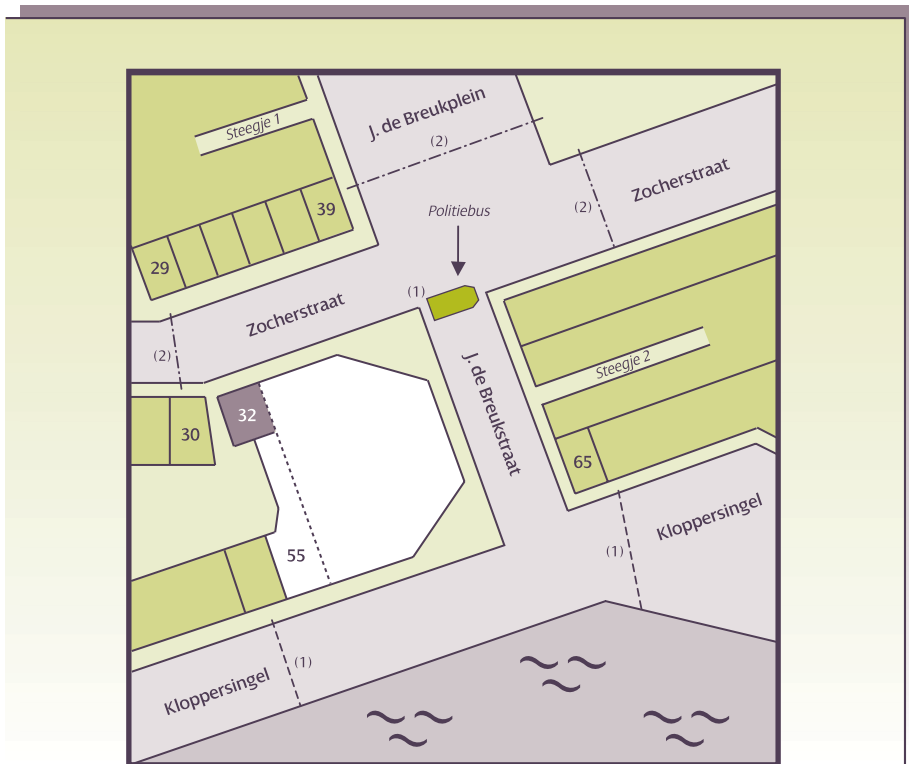
Wanneer na het ter plaatse komen van de derde uitruk (21.32 uur) de derde tankauto-spuit (TS-743) en de eerste autoladder (AL-752) vanaf het Joh.de Breukpleintje naar de Kloppersingel moeten (zie paragraaf 4.4), wordt het politiebusje, dat als afzetting dient op de kruising Joh. de Breukstraat/Zocherstraat, weggehaald en halverwege de Joh. de Breukstraat neergezet (zie figuur 3 in paragraaf 4.5). Omdat de tweede tankautospuit (TS-741) staat opgesteld op het Joh. de Breukpleintje en haar bemanning ter hoogte van de kosterwoning (huisnummer 32) bezig is met bluswerkzaamheden, worden ter vervanging drie linten gespannen, zodat de kruising en een gedeelte van de Zocherstraat worden vrijgemaakt (zie afzettingen (2) in figuur 6).

Figuur 6: Schets van de eerste afzettingen die voor het vallen van de muur zijn geplaatst.

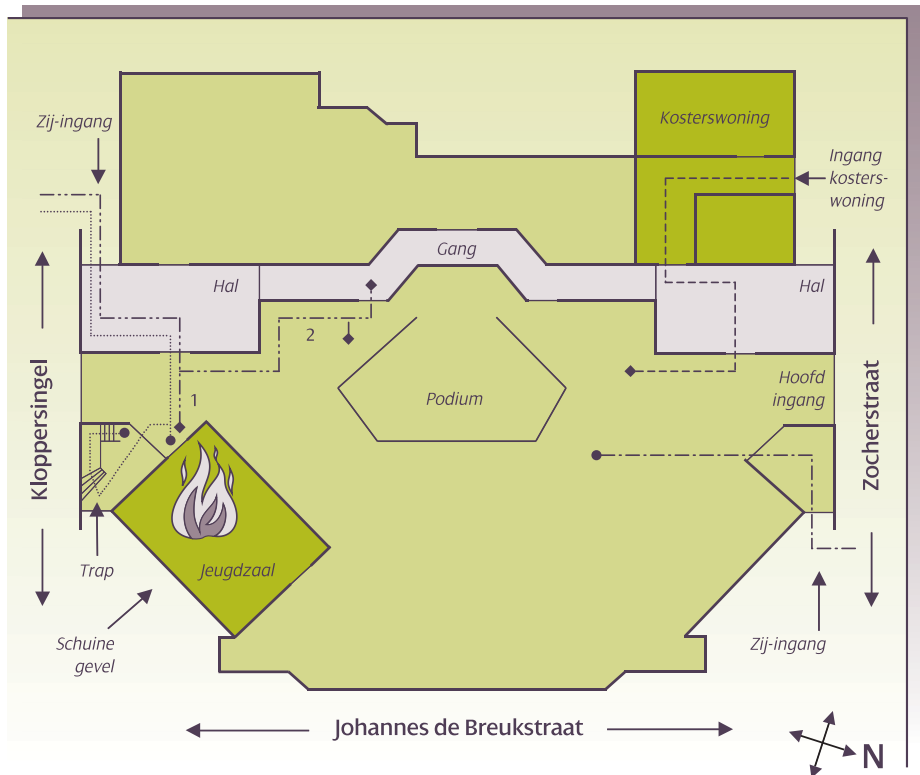
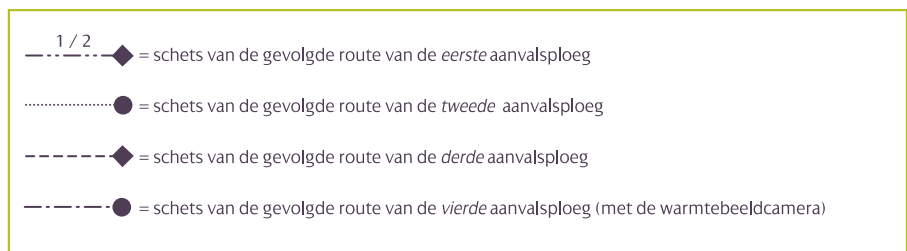
Figuur 7: Plattegrond van de kerk met daarin aangegeven de verkenningen/binnen-aanvallen van de verschillende aanvalsploegen. De lengte van de kerk gemeten aan de kant van de Joh. de Breukstraat is 36 meter, de lengte gemeten aan de Kloppersingel is circa 30 meter.

De eerste aanvalsploeg beschikt daarmee over unieke informatie. Deze informatie wordt echter niet expliciet doorgegeven aan de eerste bevelvoerder. Anderzijds wordt door de bevelvoerder, die op dat moment (onder andere) bezig is met het zoeken naar een opstelplaats voor de tweede tankautospuit, daar ook niet actief om gevraagd. De eerste bevel-

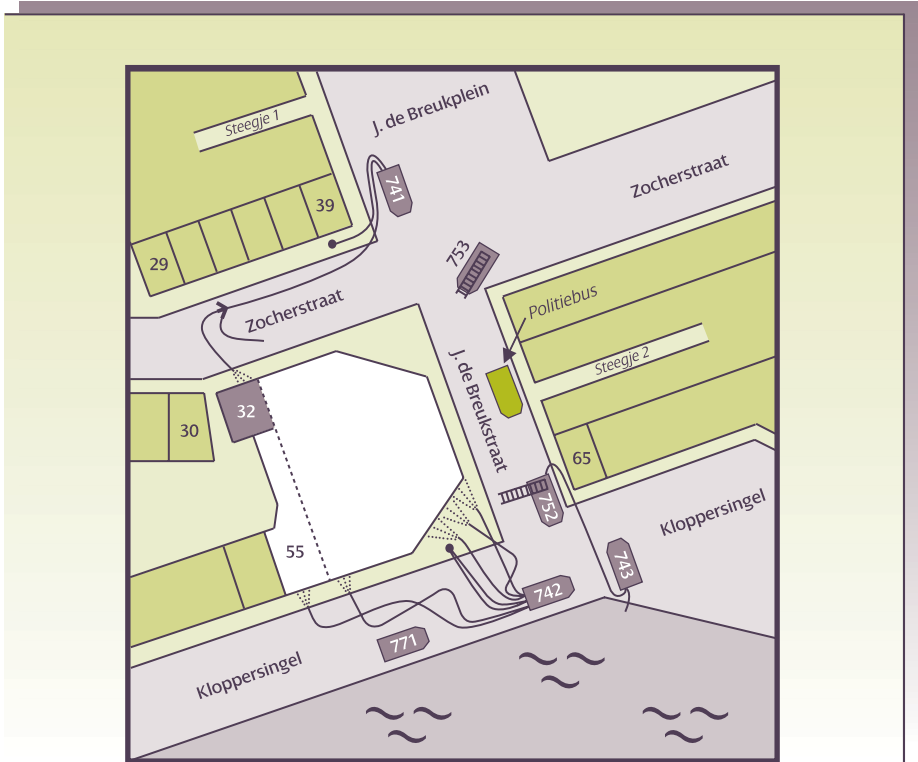
In tegenstelling tot de OvD (zie subparagraaf 7.3.9) hebben de bevelvoerders nog steeds het idee dat ze de kerk en de kosterswoning kunnen behouden. Hun inzet is daar dan ook in eerste instantie op gericht. De stralen worden, hoewel de kerk nog dicht zit en de brand niet uitslaand is, op de kerk en de kosterswoning (nummer 32) gericht. In figuur 8 wordt aangegeven op welke plekken de stralen zijn ingezet op het moment dat de brand daadwerkelijk uitslaand wordt. Opgemerkt dient te worden dat twee van de drie stralen op de schuine gevel daar al in een vrij vroeg stadium zijn ingezet, met de bedoeling de gevel nat te houden (de brandhaard bevond zich achter de schuine gevel).

Figuur 8: Overzichtsschets van de aanvalsstralen die door de bevelvoerders zijn ingezet ten behoeve van de buitenaanval, nog voor het uitgaan van de brand (21.43 uur). De TS-742, TS-741 en de TS-743 zijn respectievelijk de eerste, tweede en derde tankauto-spuiten. De eerste autoladder (AL-752) is ingezet om vanaf hoogte te 'blussen', de tweede autoladder (AL-753) wordt inzetgereed gemaakt. De ABH-771 is het ademluchtvoertuig.

Het waterkanon van de eerste autoladder wordt (in opdracht van de eerste bevelvoerder en nogmaals zonder afstemming met de OvD) ingezet aan de zuidoostkant van de kerk. Omdat de kerk nog dicht zit (het dak zit er nog op en de hoge ramen zijn nog dicht) kan

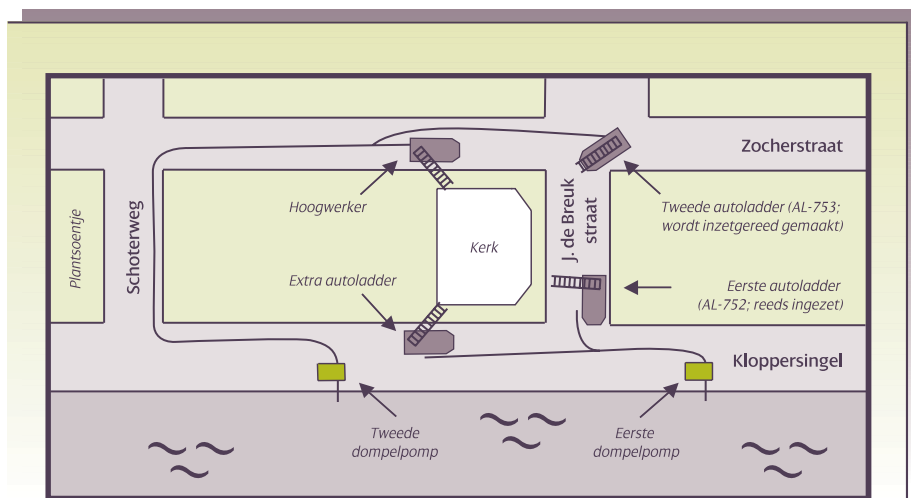
Hij wil de brand met drie autoladders en een hoogwerker op iedere hoek van de kerk (zie figuur 9) vanaf hoogte laten bestrijden. De watervoorziening voor de vier voertuigen moet geleverd worden door de twee dompelpompen (het grootschalig watertransport). Om de voertuigen aan zuidkant van de kerk te voeden, is hij voornemens de eerste dompelpomp aan de oostkant van de Kloppersingel neer te zetten. De tweede dompelpomp (die een kwartier na de eerste dompelpomp wordt aangevraagd) wil hij aan de westkant van de Kloppersingel opgesteld hebben. Deze zou de voertuigen aan de noordzijde van de kerk (in de Zocherstraat) moeten voorzien van water.

Figuur 9: Schets van het inzetplan van de OvD.
