Deelverslag OC Huismanstraat 2015

Team Brandonderzoek

Datum: 14 september 2015

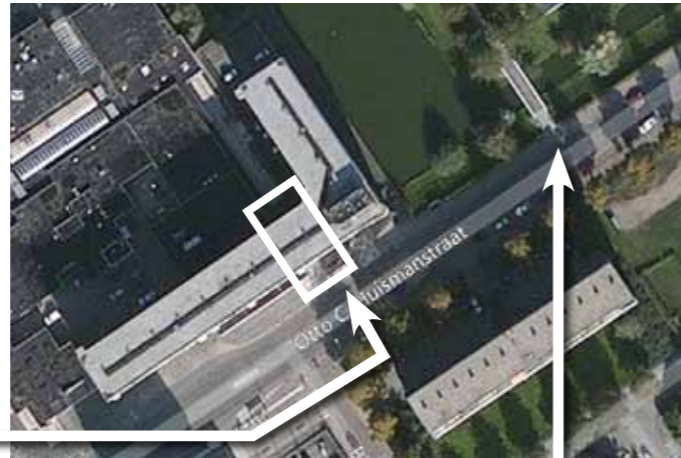
Afbeelding 4: Luchtfoto

De eerste 112 melding van de brand kwam van een voorbijganger die rond 05:25 uur ter hoogte van het bruggetje op de OC Huismanstraat (afb. 4) liep en ineens een 'chemische brandlucht' rook. Toen hij doorliep zag hij in de gang tussen de Lidl en de snackbar dat er rook onder het achterste rolluik van de snackbar uit kwam (afb. 6).

Snackbar

Locatie van het eerst waarnemen van brandlucht door de 1^e melder

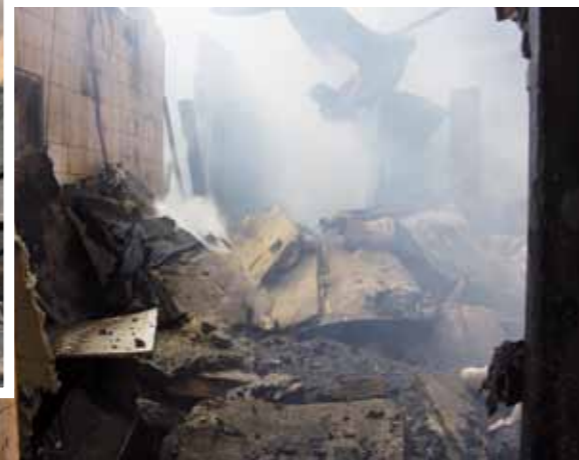
Duidelijk is wel dat de draagconstructie van het dak van onderaf is aangetast door de brand (afb. 11). Afbeelding 12 maakt duidelijk dat de steenwolisolatie van de dakconstructie op de grond is gevallen. De houten balken die onderdeel uitmaken van de constructie zijn in dit deel van de keuken grotendeels weggebrand en de stalen draagbalken (I-profielen) zijn vervormd als gevolg van blootstelling aan hitte² (afb. 13). Te zien is hoe het dak boven het keukengedeelte van de cafetaria volledig is ingestort (afb. 14). In het restaurantgedeelte is de constructie wel door brand aangetast, maar feitelijk gezien nog wel intact (afb. 11).

Afbeelding 12: Steenwolisolatie afkomstig van de dakconstructie van de snackbar

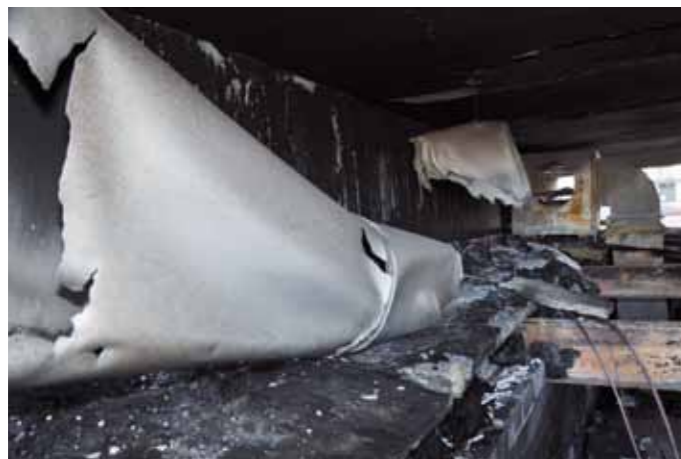
Tijdens het onderzoek is een alternatieve hypothese onderzocht. Deze hypothese gaat er van uit dat de brand zich via de afzuigkap van de cafetaria naar het bovengelegen complex heeft voortgeplant. Immers, via dit systeem bestaat een open verbinding met de schacht (afbeelding 15 en 16). Hoewel wordt onderzocht dat via dit kanaal op enig moment rook zich kon verspreiden is het onwaarschijnlijk dat via dit kanaal de branduitbreiding heeft plaatsgevonden. De afvoerbuis (aluminium) is namelijk deels intact teruggevonden (afb. 17).

Afbeelding 17: Deel aluminium buis

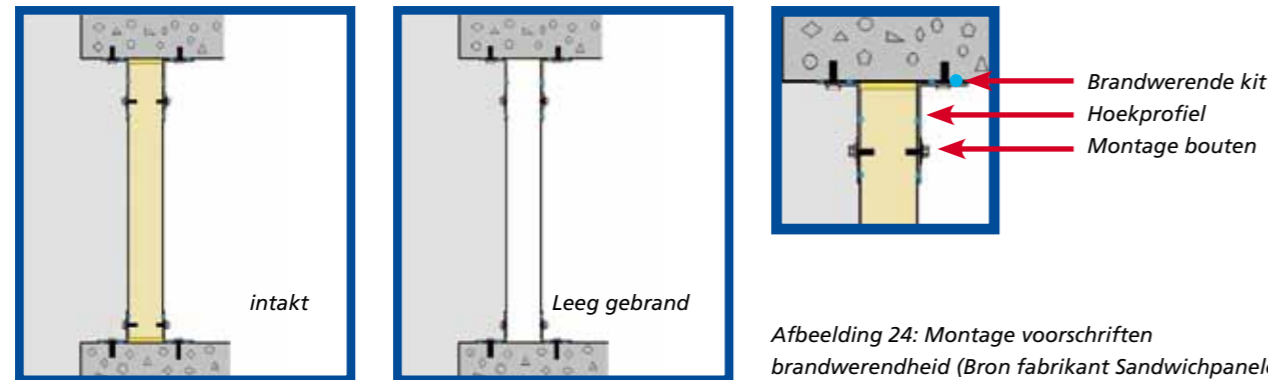
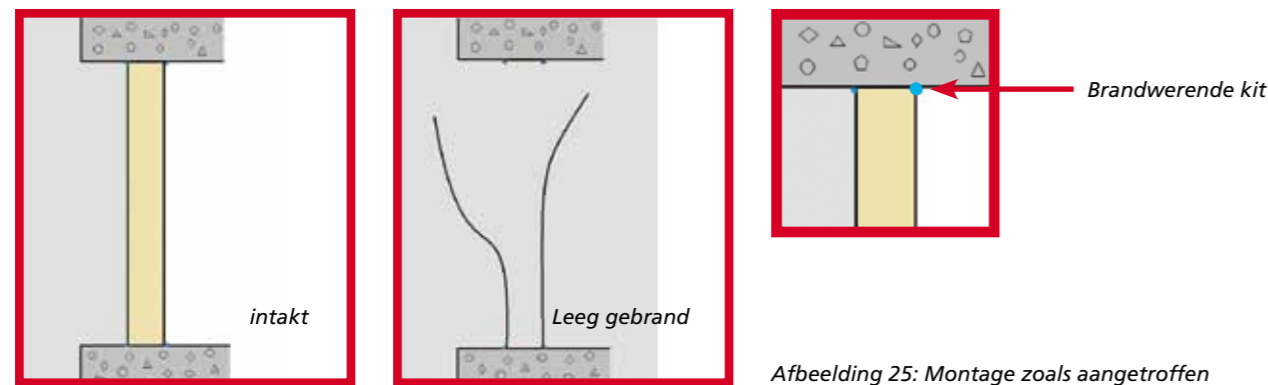
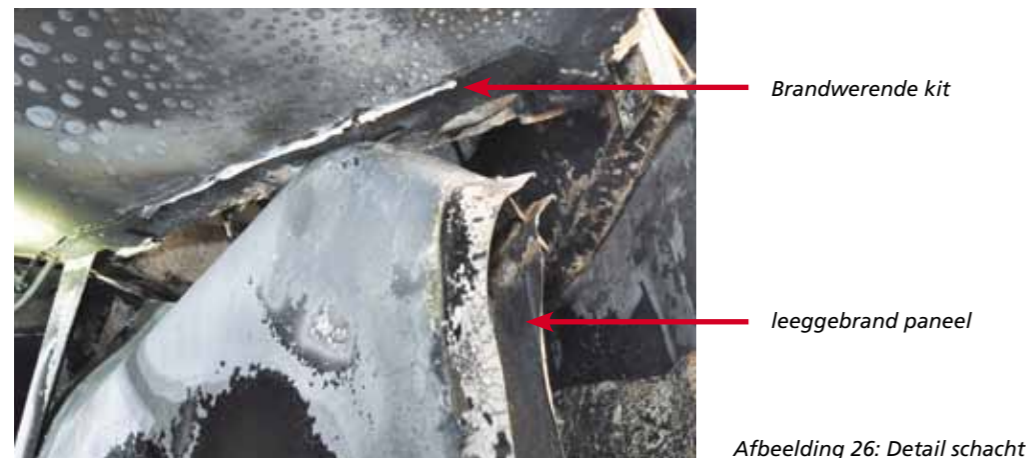
Bij onderzoek aan de koof van appartementencomplex De Notenhout kwam aan het licht dat, hoewel de panelen vermoedelijk met brandwerende kit waren afgewerkt, de genoemde profielen niet aanwezig waren (afb. 25 en 26). Dit verklaart waarom op een aantal verdiepingen de platen van de schacht zijn omgevallen. Ook blijkt uit onderzoek* dat de in De Notenhout gebruikte panelen (type "CW1200") niet op brandwerendheid getest zijn en dat ook de destijds gebruikte montagewijze geen brandwerendheid garandeert.

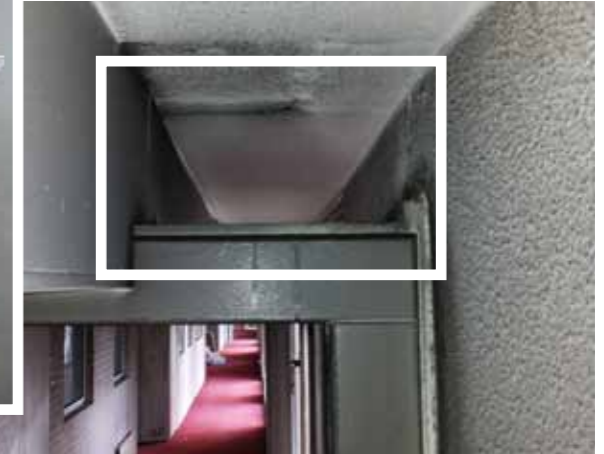
Afbeelding 34

Geconstateerd is evenwel dat dit beeld niet op alle verdiepingen hetzelfde is. De klapdeuren zijn namelijk niet volledig zelfsluitend. Op de 5^e verdieping hebben deze deuren opengestaan waardoor daar de rook zich over de gehele lange zijde heeft kunnen verspreiden (zie afb. 33). Daarnaast sluit op de 2^e etage de bovendorpel van de kozijnen niet aan op het plafond waardoor een open verbinding met het andere deel van de gang ontstaat (zie afb. 34).

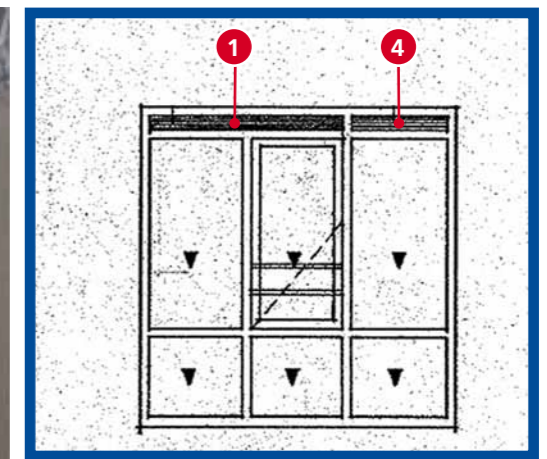
Een deel van de rook afkomstig van de brand in de cafetaria komt via de ventilatie-roosters aan de buitenzijde (afb. 38, 39) het gebouw binnen. Via deze roosters kan (mede als gevolg van de onderdruk in de woning) een deel van de rook door het rooster in de slaapkamer van een aantal appartementen binnendringen. Dit effect wordt versterkt doordat de rook (als gevolg van thermische werking) vanuit de galerijen (afb. 40) naar buiten wordt geperst via rooster dat naast de inlaat van het ventilatiesysteem van de appartementen is gemonteerd.

afbeelding 39: Ventilatie-roosters

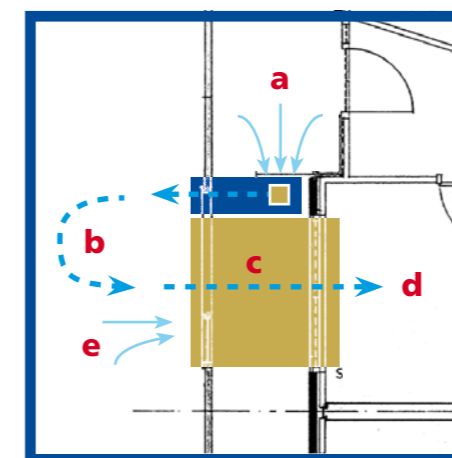
Afbeelding 40: Schematische weergave aanzuiging rook

- a. lucht/rook in galerij
- b. rook buiten vanuit galerij
- c. rook naar binnen gezogen
- d. rook in appartementen
- e. rook buiten vanaf cafetaria brand

NB. rook kan ook via bovenliggende roosters naar binnen zijn gezogen

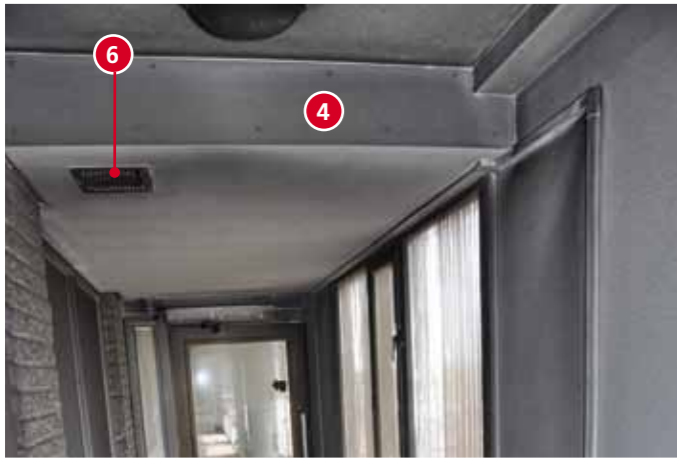
Afbeelding 41: Ventilatie-rooster galerij in verlaagd plafond

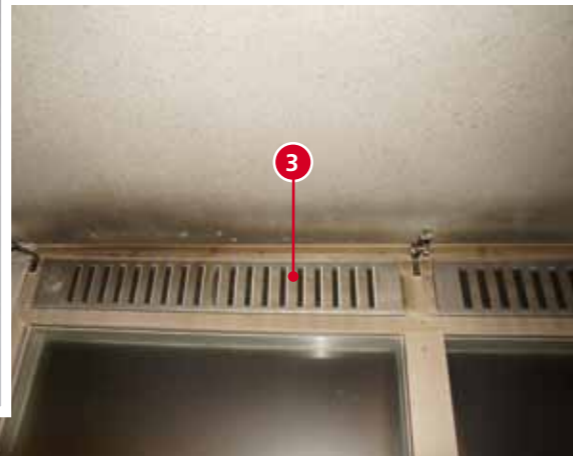
Afbeelding 42: Ventilatie-rooster in slaapkamer (3)

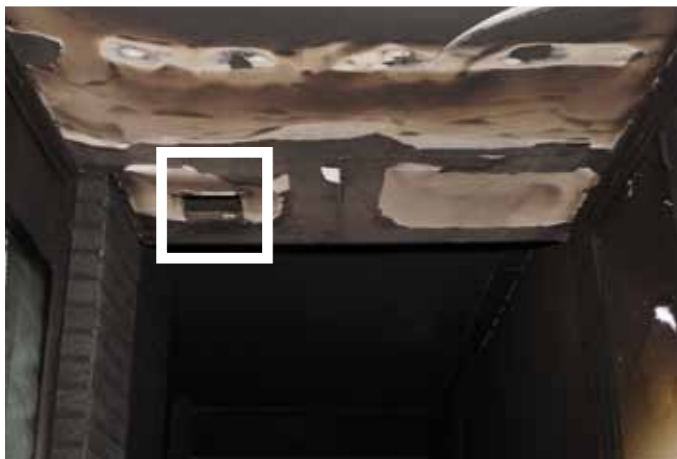
Afbeelding 43: Detail ventilatie-rooster (6)

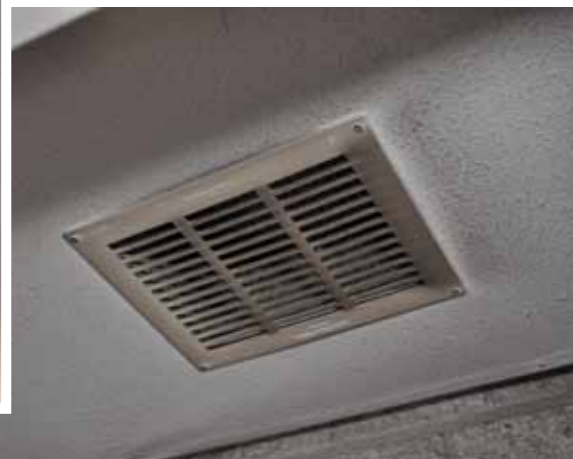
Afbeelding 44: Detail ventilatie-rooster (6)

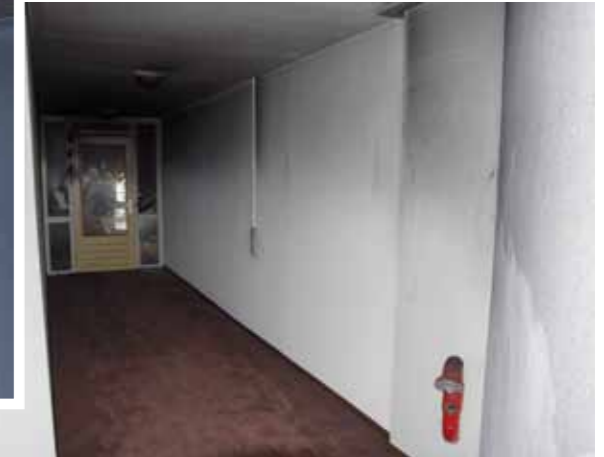
Afbeelding 46: Vijfde verdieping gang centrale trappenhuis

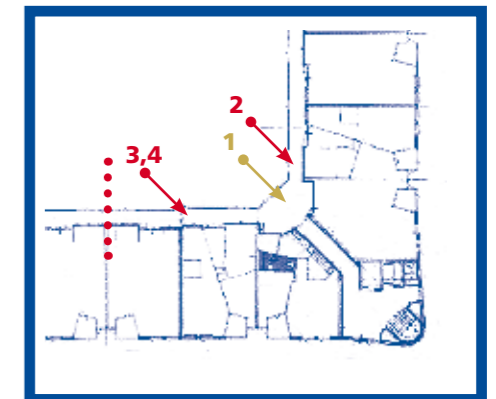
Afbeelding 47

In totaal heeft de brandweer vier personen buiten bewustzijn op de galerijen aangetroffen (zie afb. 47). Het eerste slachtoffer werd aangetroffen op de vijfde verdieping (onder sandwichpanelen) in het centrale gedeelte van de galerij. De andere bewusteloze slachtoffers zijn allen op de vierde verdieping aangetroffen. Het tweede slachtoffer lag vooraan in de korte gang. Slachtoffer drie en vier werden gezamenlijk gevonden in de lange gang, op circa vijf meter van het centrale gedeelte. Daarnaast is door de brandweer een groot aantal bewoners bij bewustzijn uit het pand geëvacueerd. In totaal zijn uiteindelijk vier personen in het ziekenhuis overleden.
