**Explosie aan boord van een
tweemastklipper te Medemblik,
8 juni 2006**

Den Haag, augustus 2007 (M2006SV0608-02)

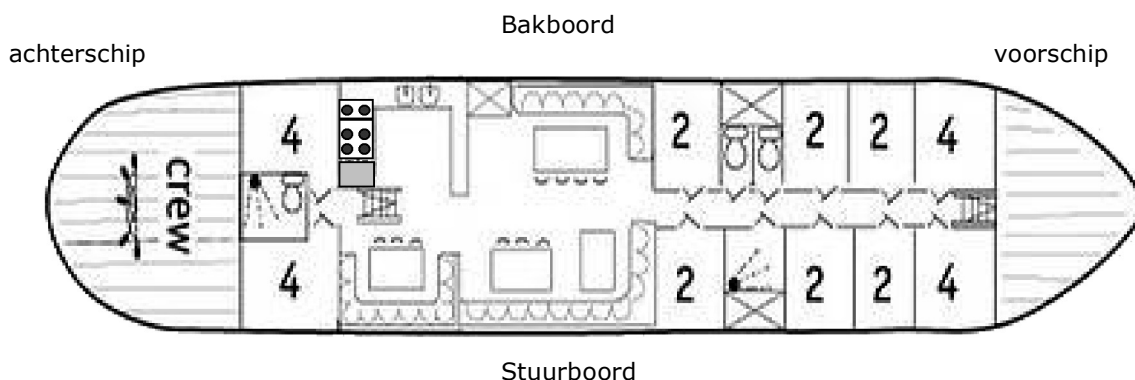
Afbeelding 1: Inrichting tweemastklipper ten tijde van de explosie op 8 juni 2006

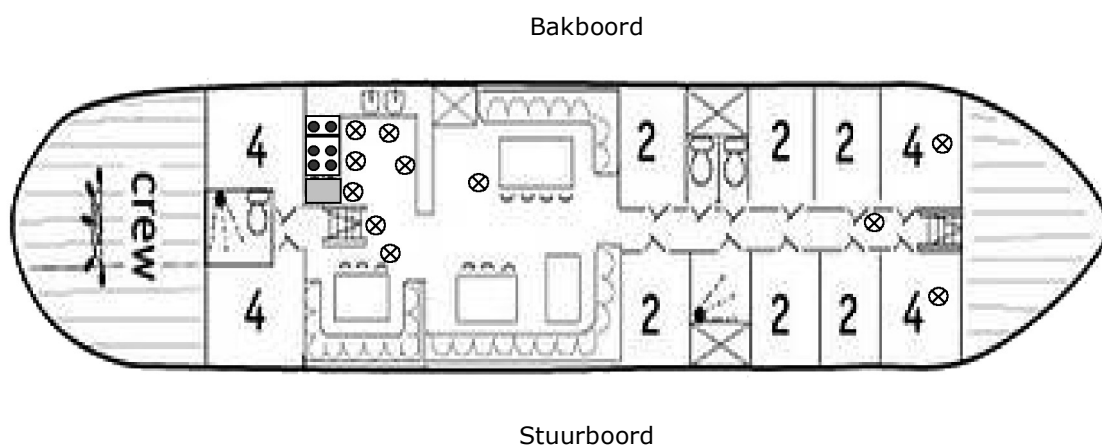
Afbeelding 4: Bovenaanzicht positie leerlingen

- De cirkels met kruisjes geven de posities van de leerlingen weer die op het moment van de explosie in het schip aanwezig waren.

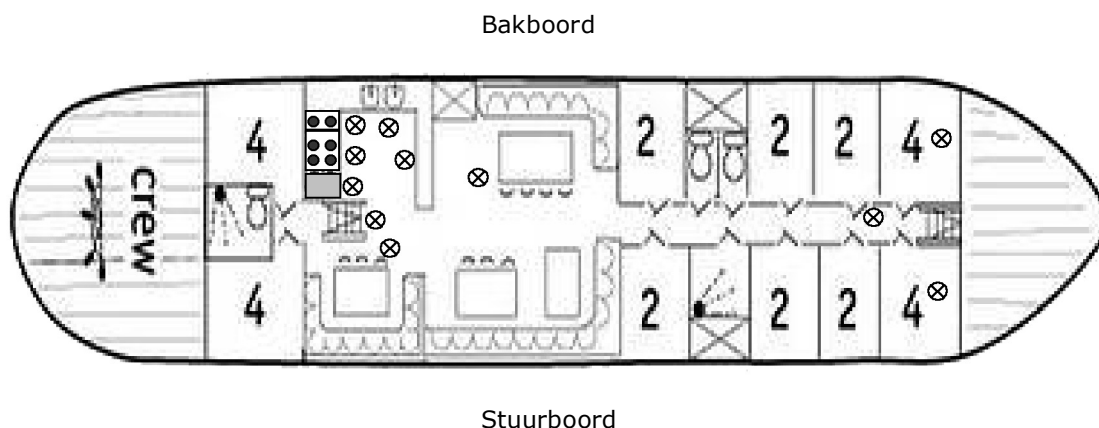
Afbeelding 6: Bovenaanzicht positie leerlingen

Aan de hand van de getuigenverklaringen is een schets gemaakt van de posities van de leerlingen ten tijde van de explosie (afbeelding 6). De vier zwaargewonde leerlingen die na de explosie in het ziekenhuis moesten worden opgenomen, bevonden zich ter hoogte van de trap en het fornuis. De verwondingen, voornamelijk gecompliceerde botbreuken van de enkels, vormen een duidelijke aanwijzing dat de explosie onder de vloer vandaan kwam.

- De cirkels met kruisjes geven de posities van de leerlingen weer die op het moment van de explosie in het schip aanwezig waren.
- De vier meest zwaargewonde leerlingen bevonden zich in de keuken en bij de trap aan de achterzijde van het schip, tevens de uitgang naar buiten.

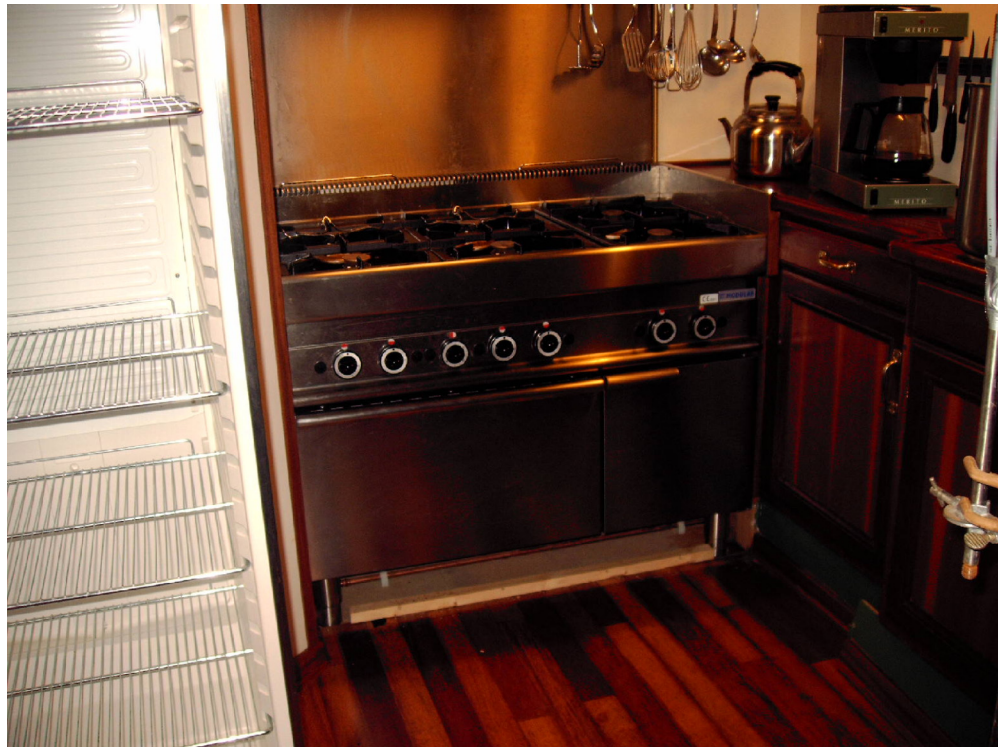
Figuur 2 Vooraanzicht van het (nieuwe) kooktoestel, na verwijdering van de frontplint.

Na wegnemen van de plintplaat bleek dat de wand waartegen het fornuis staat geplaatst niet op alle plaatsen naadloos aansluit aan de zijwanden. Dit is met name het geval bij de aansluiting tegen de zijwand aan bakboordzijde. Zie ook onderstaande foto's in Figuur 3 en 4. Ook kunnen er open verbindingen (kieren) bestaan bij aansluitingen van de wand op de vloer. Dit was niet goed vast te stellen.
