ONDERZOEKRAAD
VOOR VEILIGHEID

Explosies MSP02 Shell Moerdijk

3 juni 2014

Den Haag, juli 2015

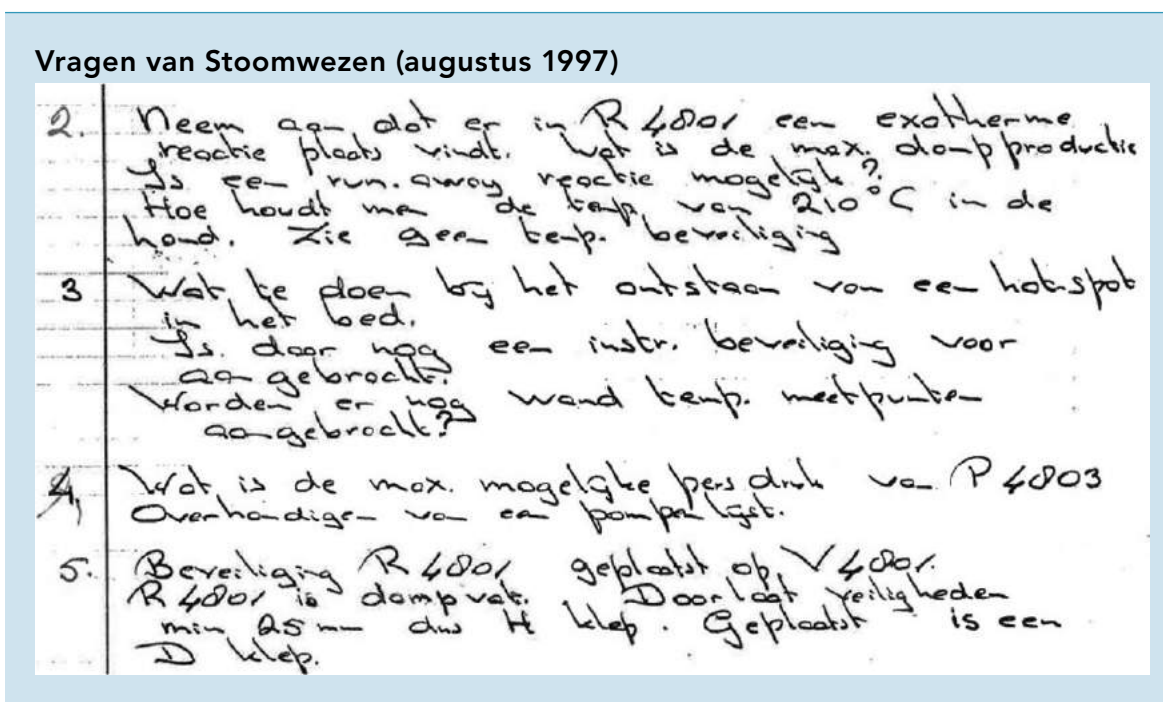
In 1996, kort voor de opstart van de nieuwe SMPO-fabriek in Seraya, ontwerpt Shell een tweede SMPO-fabriek in Moerdijk: de MSPO2-fabriek. Het ontwerp van de MSPO2 is in de basis een kopie van de Seraya-fabriek, maar de MSPO2 heeft een grotere productiecapaciteit. Lloyd's Register Stoomwezen stelde hierop vragen over het gebruik van waterstof en de mogelijkheid tot het ontstaan van een *runwaysituatie* en de beveiliging daartoe. Shell antwoordde hierop dat er geen *runaway* kon ontstaan. De vraag en het antwoord ziet u in figuur B4.1.

- 2,3 During normal operation runaway reaction will not occur. If the cooling recycle exchanger fails but the feeds and the recycle continues, it is predicted that an equilibrium temperature of maximum 155°C will be reached. If control is lost due to failure of the cooling recycle a maximum temperature rise of 74°C is predicted. A low flow protection has been incorporated into the design to prevent this eventuality. The maximum operating temperature of the system is 126°C during end-of-run conditions. A failure might lead to a maximum temperature of 200°C. The design temperature of the system is 210°C, a margin of 10°C is taken.

- 4 The stalling pressure of P-4803 is 38.7 barg.
- 5 A safety valve is placed on V-4801 to protect R-4801, R-4802 and V-4801. In view of the equipment elevations (> 8.2 m) fire is not considered as a relief case, neither is runaway (see 2,3). The relief valve is installed for control valve failure of the hydrogen feed valve (248FRCA-001) or the pressure control valve (248PRCA-008).

Shell vond dus aannemelijk dat de directe oorzaak waterstoflekkage was. Shell had echter in 1997/1998 naar Lloyd's Register Stoomwezen gecommuniceerd dat ze een runaway met waterstof niet voor mogelijk achtte (zie uitleg hiervoor).

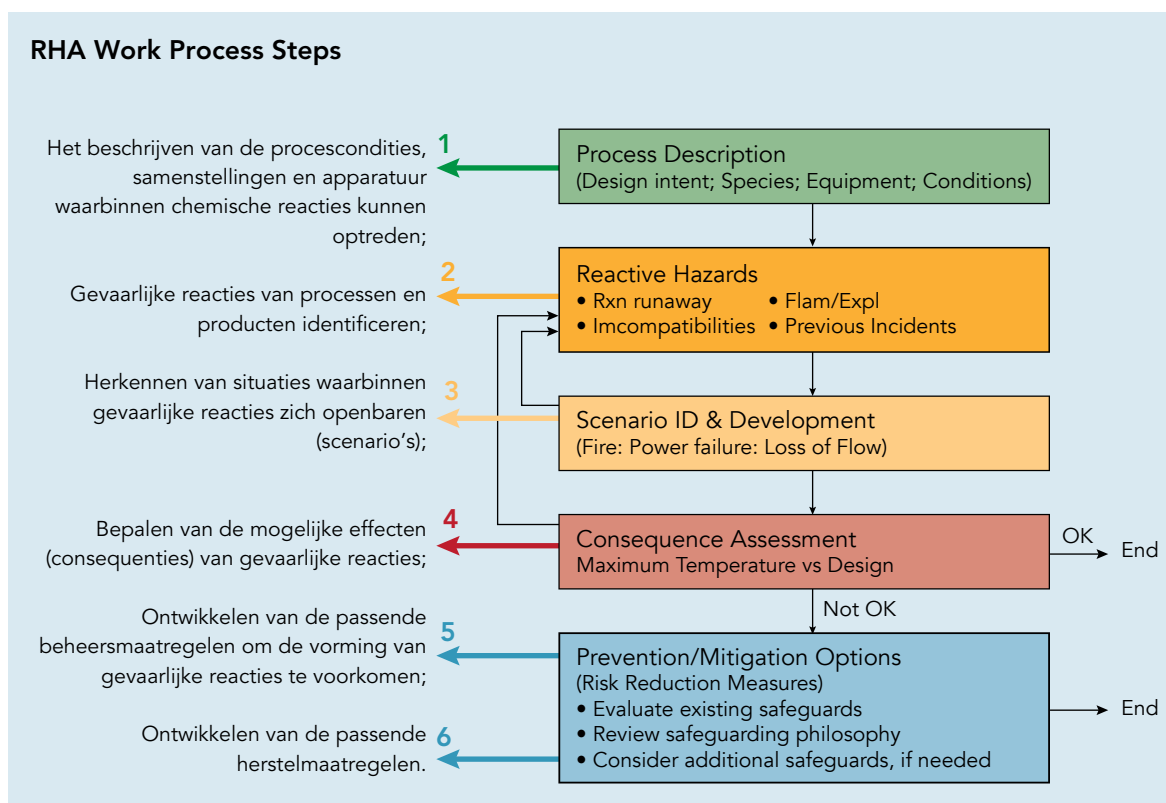
Figuur B4.8: Reactive Hazard Assessment. (Bron: Shell Moerdijk)

Tijdens die RHA-studie ging de aandacht vooral uit naar de reductiefase van de katalysator met behulp van waterstof. De vraag of ethylbenzeen kan reageren met de katalysator, werd tijdens de uitvoering van de RHA niet opnieuw beschouwd en mogelijk daarom niet beantwoord. Dit ondanks dat uit rubriek 10 van het veiligheidsinformatieblad (ViB)¹⁷⁷ van ethylbenzeen blijkt dat ethylbenzeen heftig reageert met sterke oxidatiemiddelen (zie figuur B4.9).

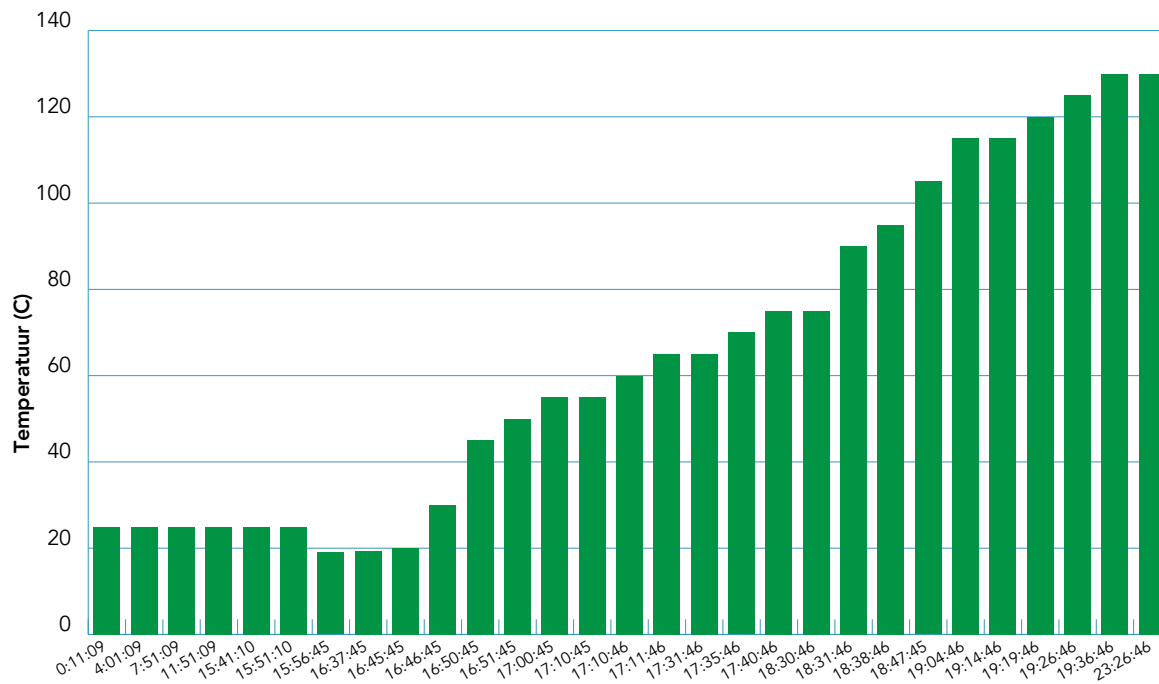
Figuur B4.13: Opwarmingsnelheid reactor 1 (2011).

In 2011 volgde er een katalysatorwissel in de MSPO2-fabriek. Hierbij werd de hydrogeneringssectie voorzien van de 'oude' katalysator Cu1808T. Hoewel de oorzaak voor de Onderzoeksraad onduidelijk is gebleven, was dit volgens Shell sneller dan verwacht. De geplande productieperiode was immers circa zes jaar. In ieder geval verliep de opstart na de katalysatorwissel onrustig. Een runaway werd niet waargenomen en/of heeft ook niet plaatsgevonden. Onrustig betekende hier dat er verstoppingen waren door fines, deeltjes die van de katalysatorpellets afgebroken waren. Het opwarmen van de reactoren werd met kleine stapjes uitgevoerd met een gemiddelde opwarmingsnelheid van circa 25°C tot 30°C per uur zoals figuur B4.13 illustreert.

Opwarmtijd van circa 16.00 tot 20.30 uur van 20°C naar 130°C (gemiddelde van 25°C tot 30°C per uur)

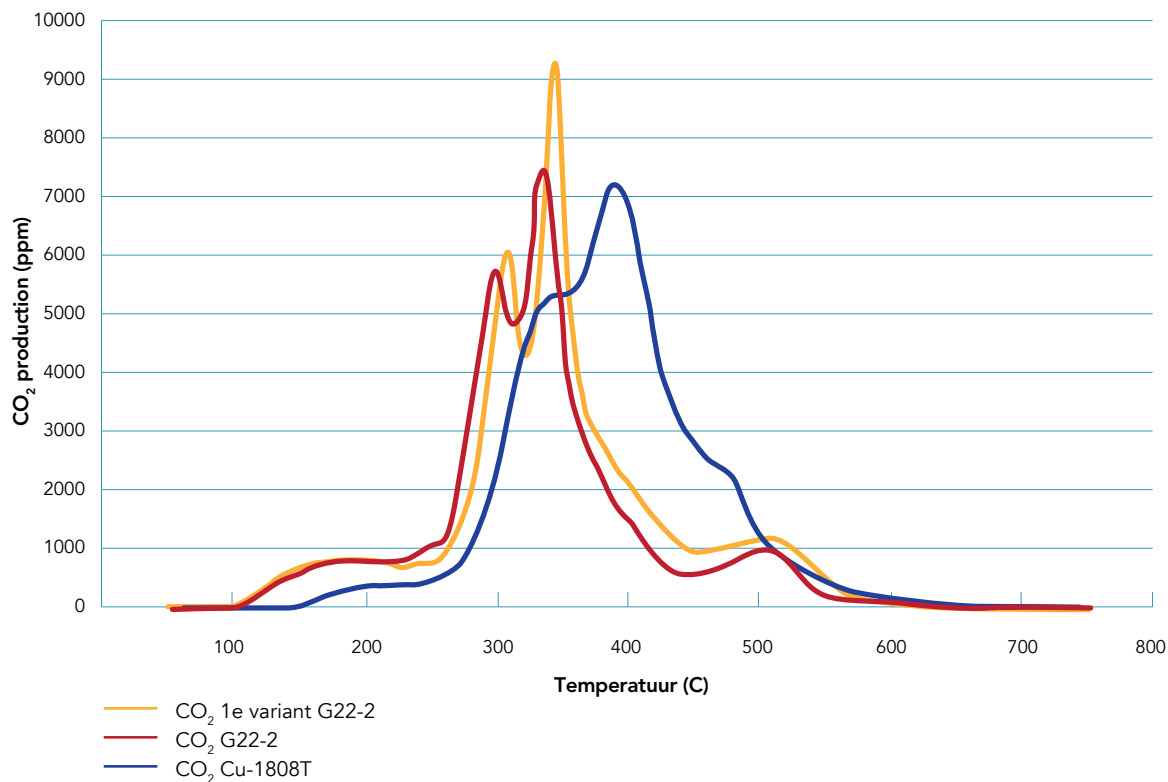
In werkelijkheid is de samenstelling van de katalysator, het mengsel van oxiden en chromaten, complex en zal het afstaan van zuurstof niet bovenstaande reactie volgen.

Figuur B5.4: Vorming van CO₂ bij doorvoer van ethylbenzeen over enkele katalysatoren.¹⁸²

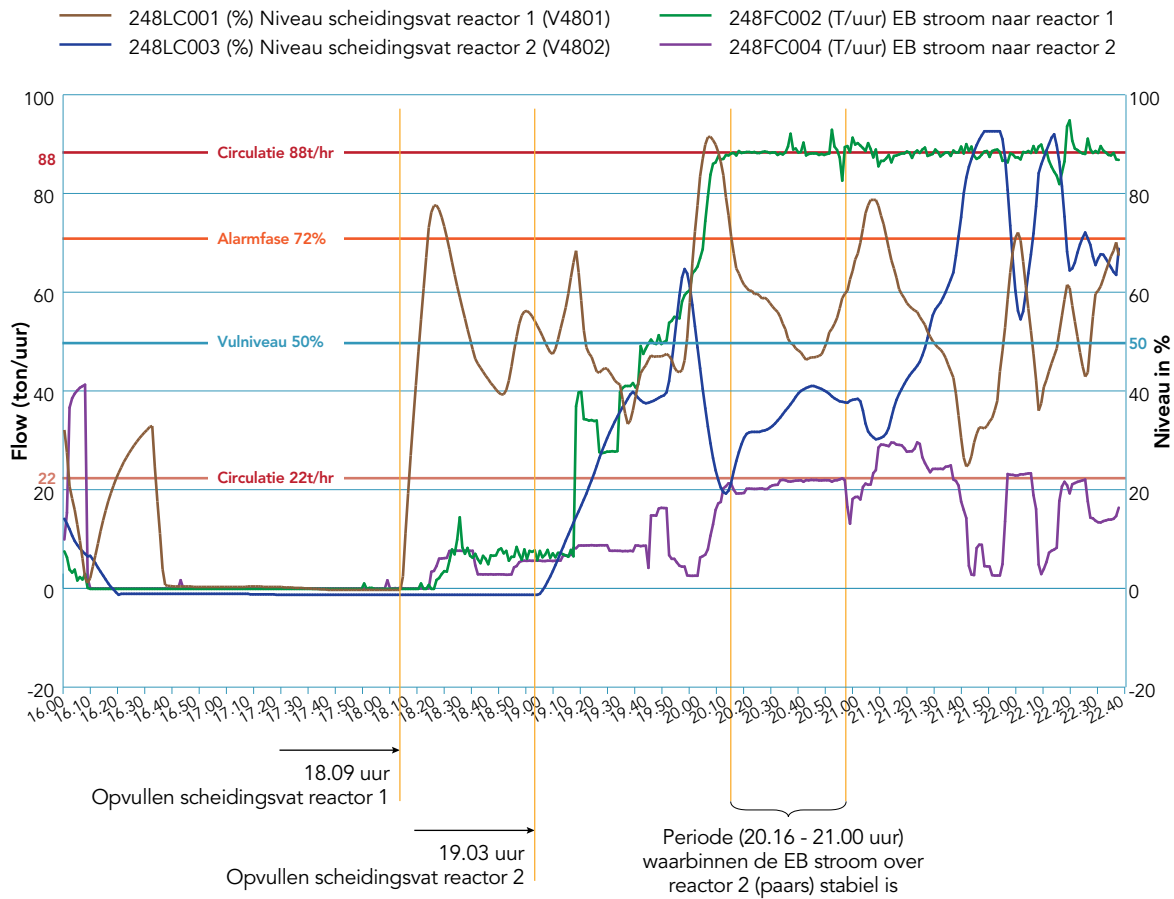
Figuur B6.6: Vullen van de scheidingsvaten.

In de grafiek is te zien dat het scheidingsvat van de eerste reactor tot boven de alarmgrens van 72 procent gevuld wordt, terwijl de opdracht tot 50 procent vullen luidt. Een stabielniveausituatie werd in de beide scheidingsvaten niet bereikt. De circulatie is ingezet, omdat variatie van het niveau van de vaten rondom het 50 procentniveau een integraal onderdeel is van het starten van (circulatie)stroming. Er is een korte periode waarin sprake is van een stabiele circulatiestroom naar de beide reactoren, maar het niveau is niet stabiel.

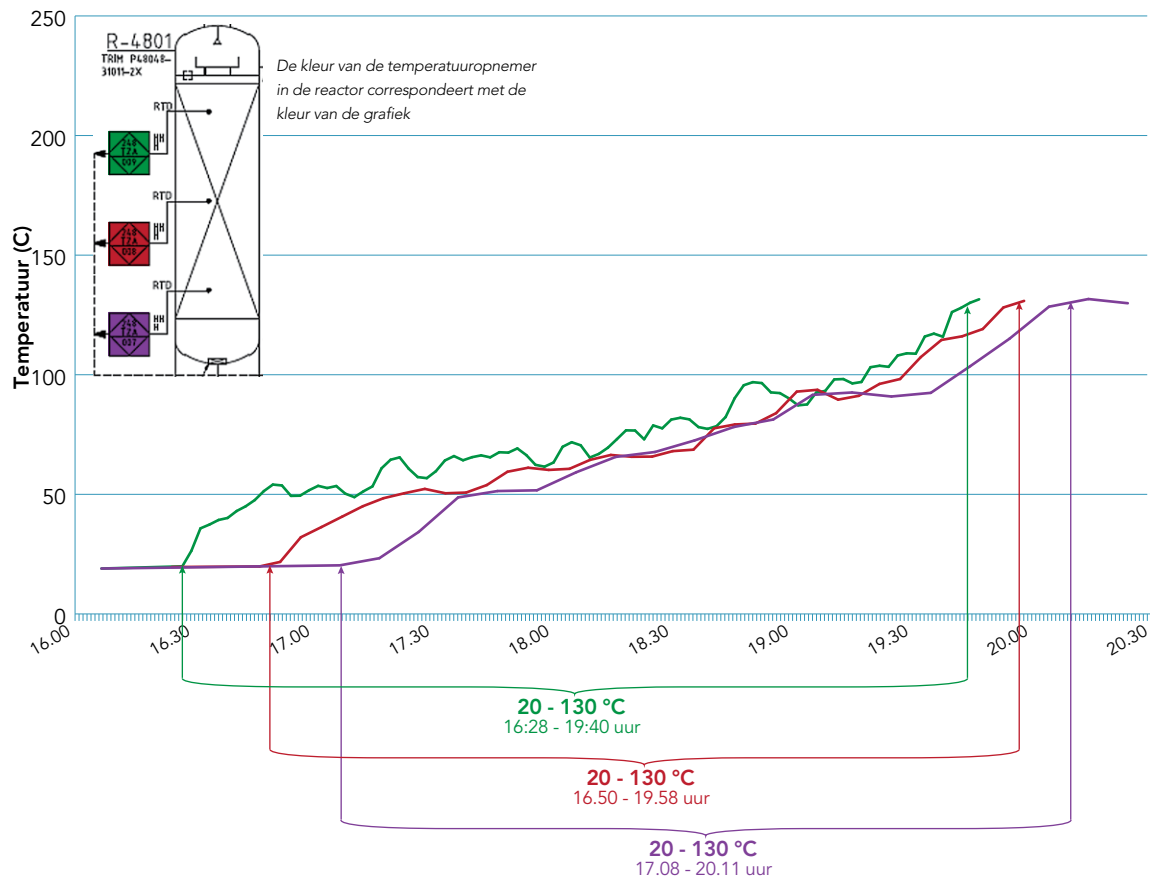
Figuur B6.7: Temperatuurverloop reactor 1 tijdens opstart in 2011.

In figuur B6.7 wordt een indruk gegeven van het opwarmen in 2011. In de grafiek zijn de temperatuuroptnemers van de eerste reactor opgenomen. Het opwarmen van circa 20°C tot circa 130°C neemt gemiddeld ruim 3 uur in beslag. Dit komt neer op een opwarmsnelheid van zo'n 35°C per uur.

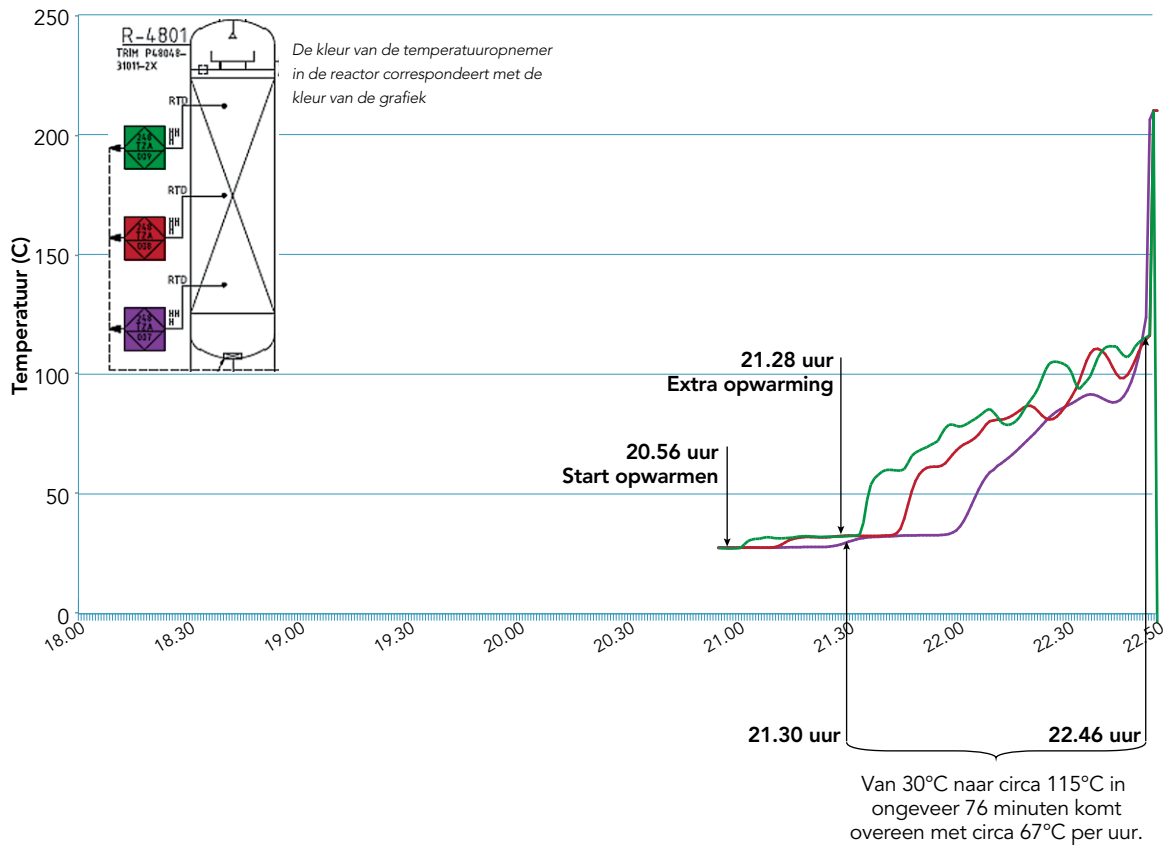
Figuur B6.8: Temperatuurverloop reactor 1 tijdens opstart in 2014.

Het opwarmen in 2014 verliep anders. Aangezien de opwarmingssnelheid niet in de WOL was opgenomen, hebben de operators op basis van ervaring voor een opwarmingssnelheid van 50°C per uur gekozen. In de praktijk bleek de opwarming sneller te verlopen dan aanvankelijk was afgesproken. Vermoedelijk is dit onopgemerkt gebleven.

In figuur B6.8 ziet u het verloop van de temperatuur in de eerste reactor. De grafiek is vergelijkbaar met wat de paneloperator in de controlekamer op 3 juni 2014 kon zien.

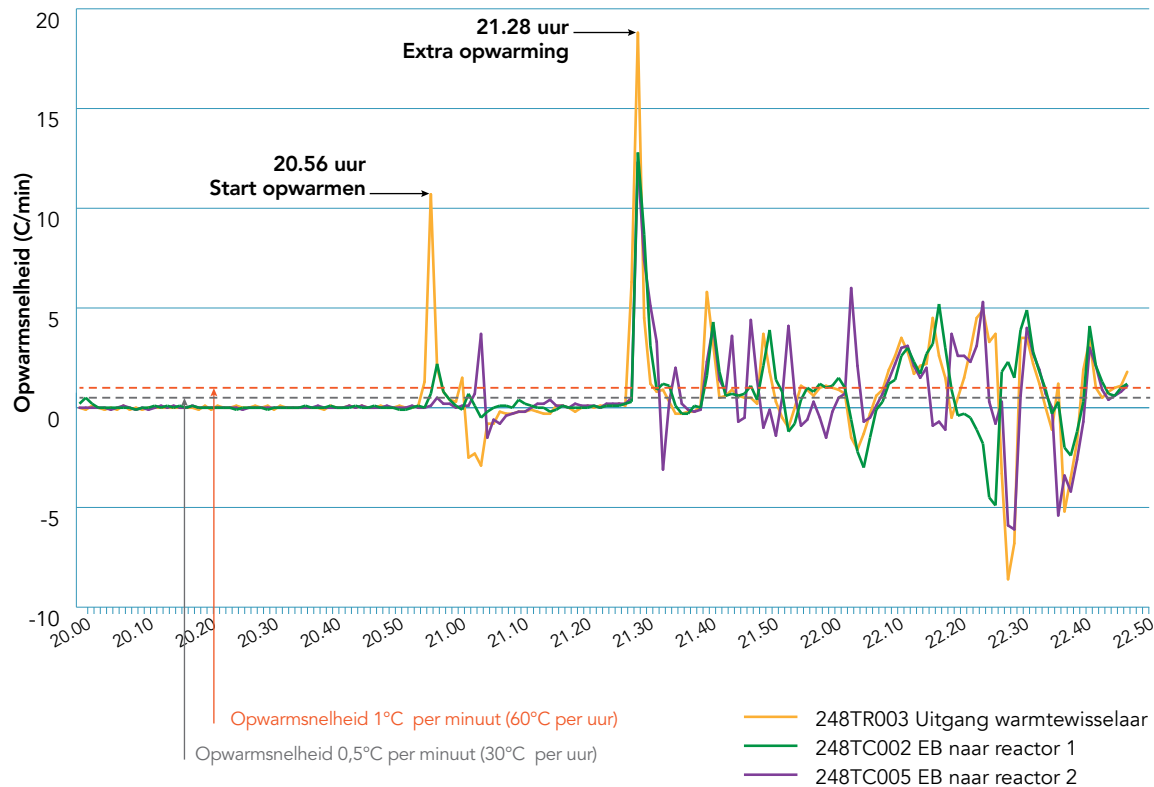
Deze grafiek geeft (achteraf) een indruk van de actuele opwarmingsnelheid. Dit gegeven was voor de paneloperator niet zichtbaar. Achteraf blijkt dat de opwarmingsnelheid na het voor de eerste keer openen van de stoomafsluiter (rond 21.00 uur) al voldoende was om de ethylbenzeen met 30°C per uur te verhogen. De ethylbenzeen circulatiestroom naar de tweede reactor fluctueerde, nadat de stoomafsluiter voor het eerst werd geopend. Het verder openen van de stoomafsluiter (rond 21.30 uur) heeft, in combinatie met de handregeling voor de temperatuur voor meer verstoringen in het proces gezorgd.

Figuur B6.9: Opwarmingsnelheid van reactor 1 en reactor 2.

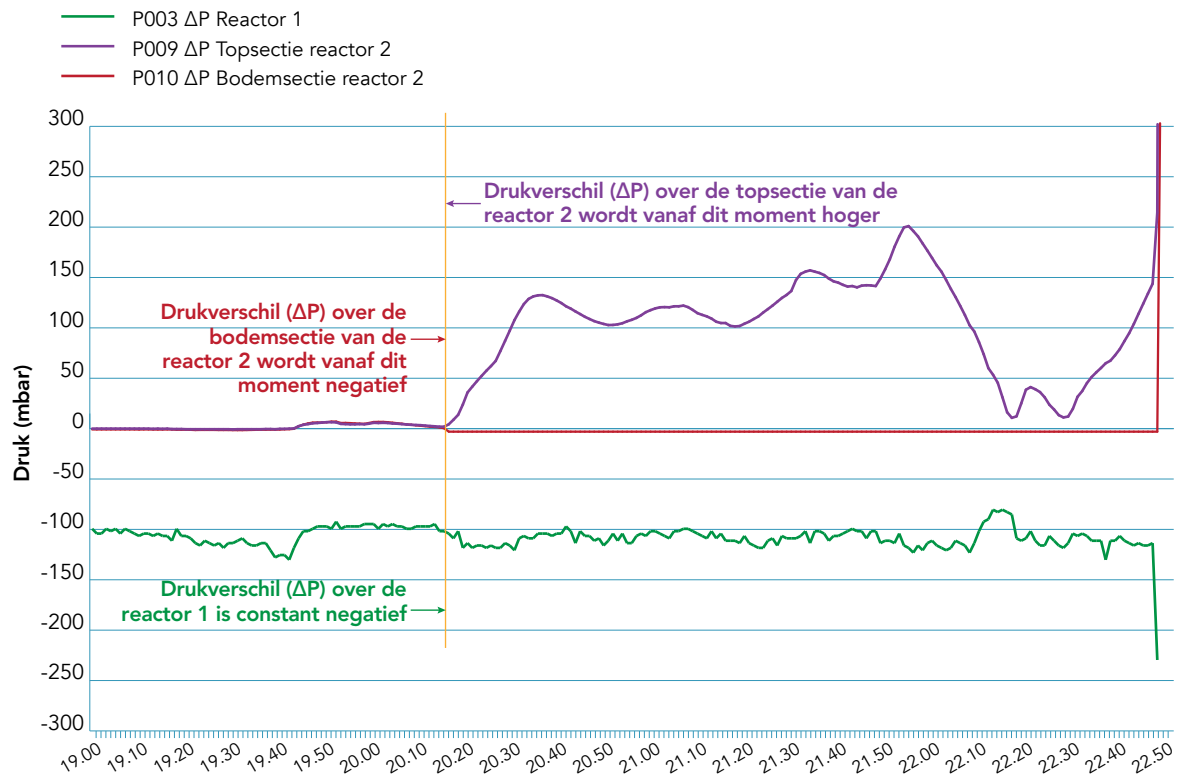
Figuur B6.12: Drukverschil van reactor 1 en reactor 2.

Op 3 juni 2014 meten de drie drukverschilmetingen (P003, P009 en P010) verschillende drukverschillen. Dit is weergegeven in figuur B6.12.

Omstreeks 20.16 uur wordt het drukverschil over het bovenste deel van de tweede reactor snel positiever en het drukverschil over het onderste deel van de tweede reactor wordt op dat moment negatief. Dit kan duiden op een obstructie of een verandering in de stroming door de reactor. Het drukverschil over de eerste reactor is vrijwel continu negatief. Hieruit kon opgemaakt worden dat de druk op de vloeistof-gasscheider van de eerste reactor (uitlaatdruk) hoger was dan de druk in de bovenkant (top) van de reactor (toevoerdruk). Dit was mogelijk het gevolg van:

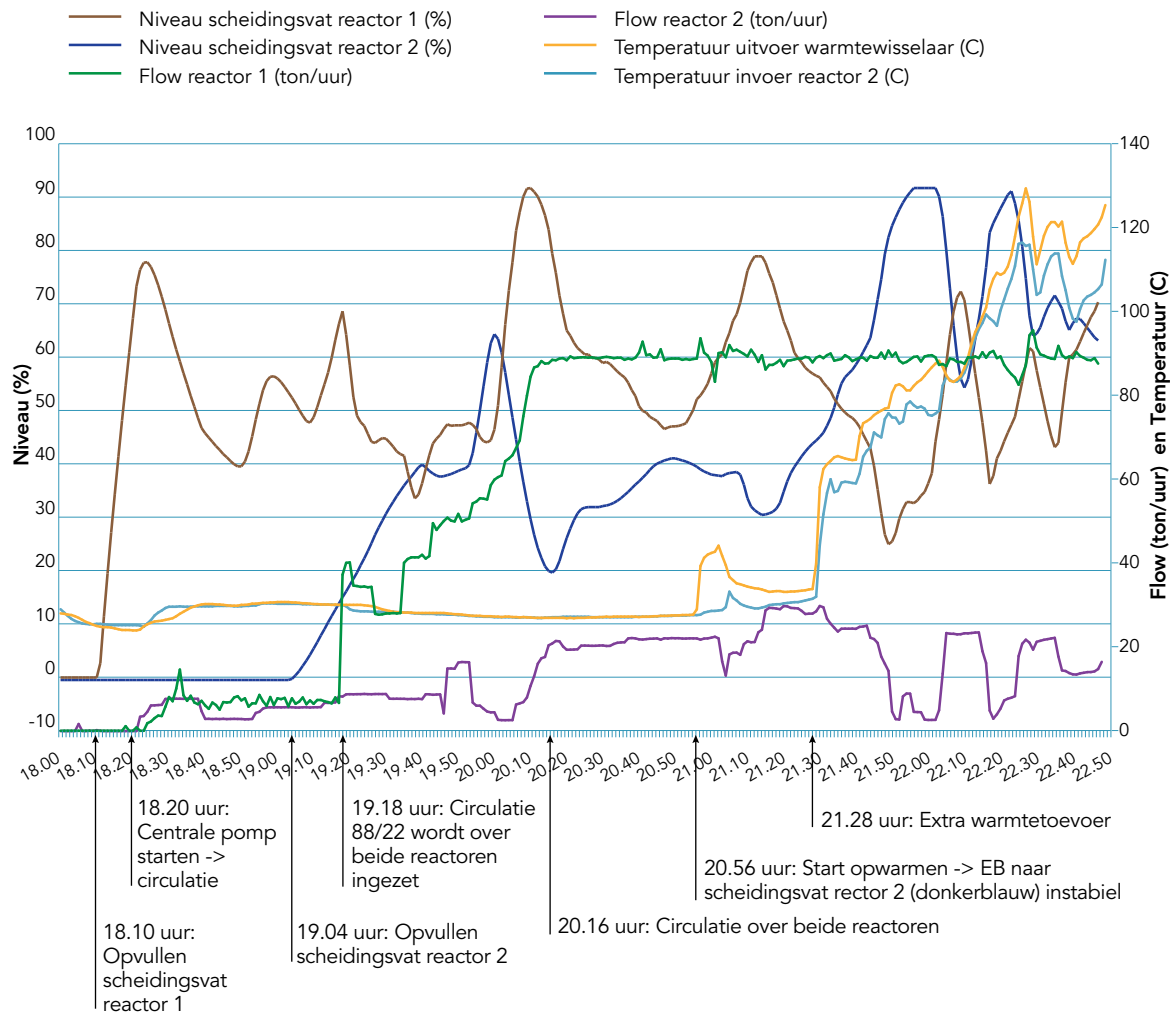
Figuur B6.13: Totaalbeeld van meetwaarden van flow/temperatuur van de ethylbenzeenstroom en niveaus in de scheidingsvaten.

Als nu een stabiele situatie is bereikt, dan is de unit gereed om de circulatie volgens de verhouding 88 ton per uur over de eerste reactor en 22 ton per uur over de tweede reactor in te zetten. In figuur B6.13 ziet u dat de beide scheidingsvaten kort achter elkaar werden gevuld. Tussendoor werd met behulp van de centrale pomp de ethylbenzeen in circulatie gebracht in de verhouding 88 en 22 ton per uur. Rond 21.00 uur werd de opwarming gestart, terwijl nog geen sprake was van een stabiele situatie. Een adequate benutting werd daarom niet bereikt.

Aangezien de centrale pomp een grote pompcapaciteit heeft ten opzichte van de inhoud van de scheidingsvaten, moet gewerkt worden met sterk geknepen afsluiters en kleppen. Shell was hiervan op de hoogte, maar heeft hier verder niet meer in voorzien. Bovendien geeft de werkontleding geen concrete aanwijzingen hoe het vullen en in circulatie brengen tot stand moet komen. De enige duidelijke aanwijzing was dat de centrale pomp niet 'droog' mocht draaien, omdat deze anders kapot zou gaan. De ontwerpgegevens en systeemconfiguratie van de procesregelingen voorzien niet in deze bedrijfsfase. Ook de opstartprocedure van de unit 4800 voorzorg niet in deze fase.

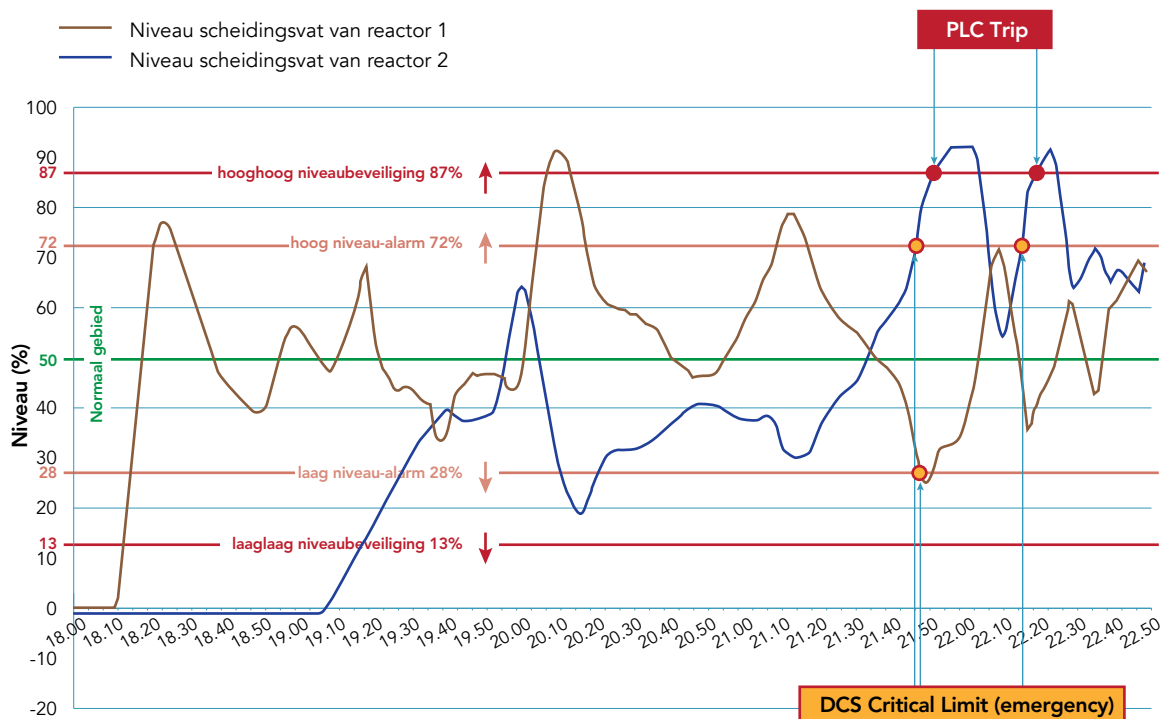
Figuur B6.15: Niveau in de scheidingsvaten.

Ter illustratie is figuur B6.15 opgenomen. Uit dit figuur valt op te maken dat op de avond van 3 juni 2014 zich diverse mogelijkheden voordeden waar adequate actie werd vereist. In twee situaties greep het beveiligingssysteem (PLC trip) in. Dit zijn de situaties die Shell met behulp van het ESP-programma tracht te voorkomen.

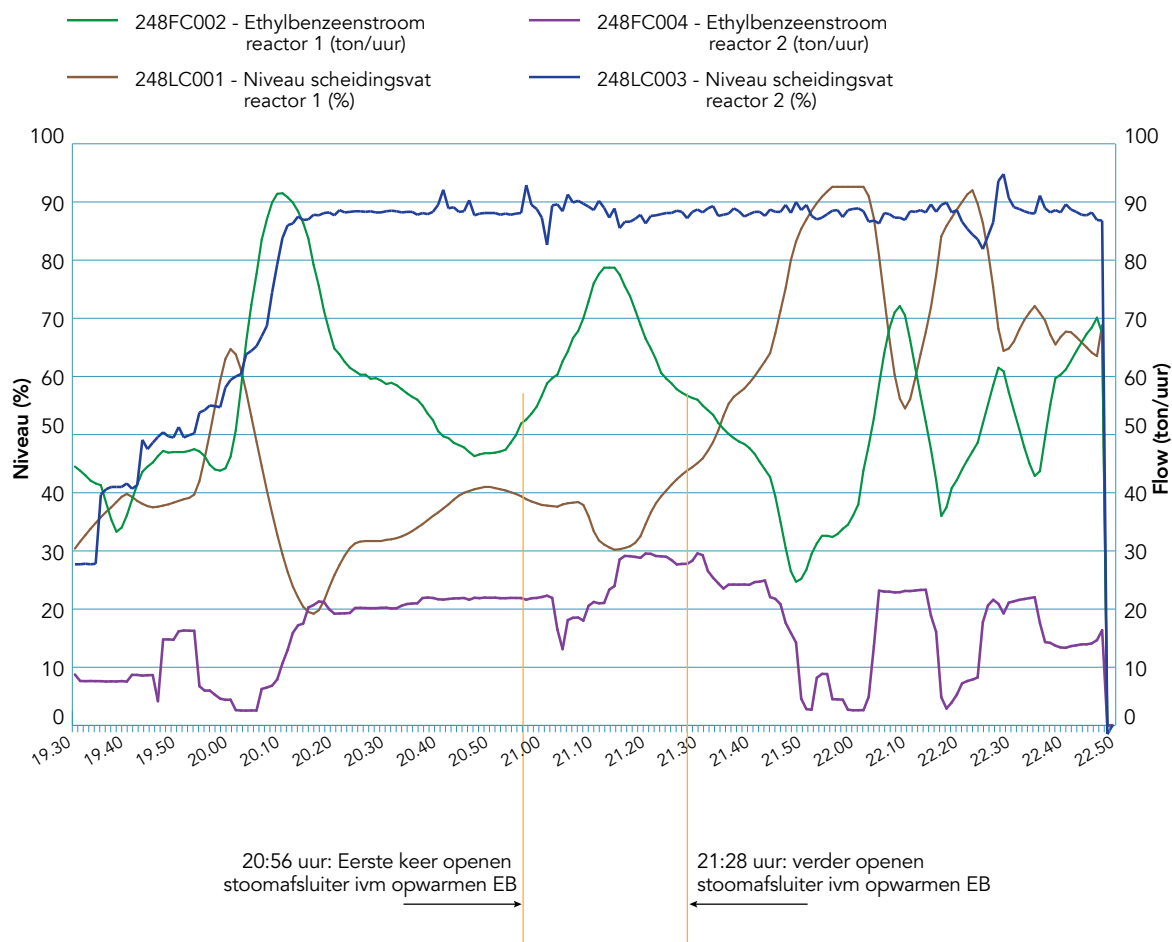
Figuur B7.1: Ethylbenzeenstroom over de reactoren en ethylbenzeenniveaus in de scheidingsvaten.

De ethylbenzeenniveaus in de scheidingsvaten variëren in beide vaten voortdurend en sterk. Vanaf de tijd dat de ethylbenzeenstroom min of meer constant wordt gehouden, varieert het niveau in de vaten van circa 25 tot 79 procent in het eerste vat en 30 tot 93 procent in het tweede vat.

De instabiliteit neemt toe vanaf de momenten dat het ethylbenzeen wordt verwarmd. Daartoe zet de buitenoperator de stoomtoevoer naar de warmtewisselaar met de hand verder open. Het regelen van ethylbenzeenstroom en temperatuur is complex, omdat er voor de beide reactoren geen afzonderlijke pomp en warmtewisselaar aanwezig zijn. De automatische procescontrole was niet goed ingericht voor deze fase en de operators waren daarom van mening dat het handmatig beter kon worden uitgevoerd.

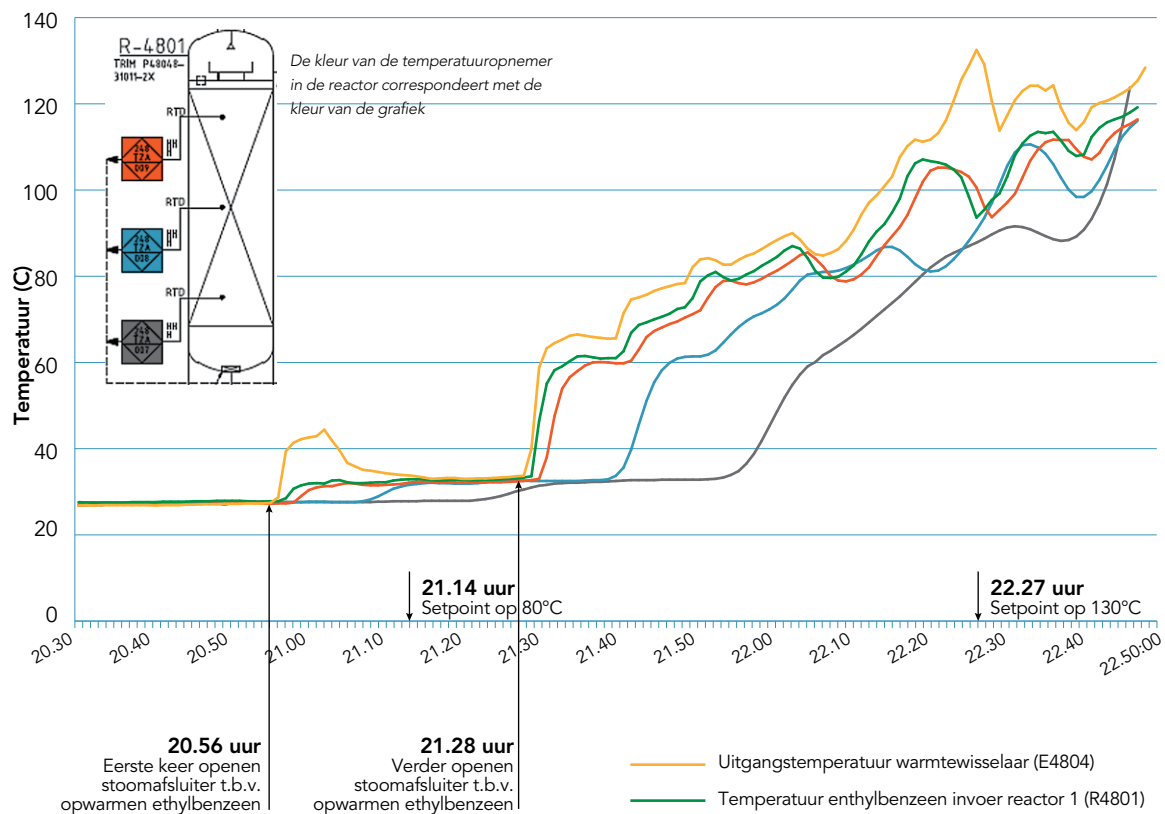
Figuur B7.3: Temperatuurverloop: warmtewisselaar, ethylbenzeenstroom naar reactor 1.

Het temperatuurbeeld van de eerste reactor staat in figuur B7.3. Dit komt overeen met het beeld dat de paneloperator kan zien op het computerscherm. Vanaf circa 22.40 uur gaat de bodemtemperatuur (248TI007) oplopen en iets later, om circa 22.41 uur, de middelste temperatuur (248TI008) ook. Tussen 22.46 en 22.47 uur wordt de bodemtemperatuur hoger dan de invoertemperatuur. De runawayreactie 'bouwt dan op'. Dan is het echter te laat om nog effectief in te grijpen.

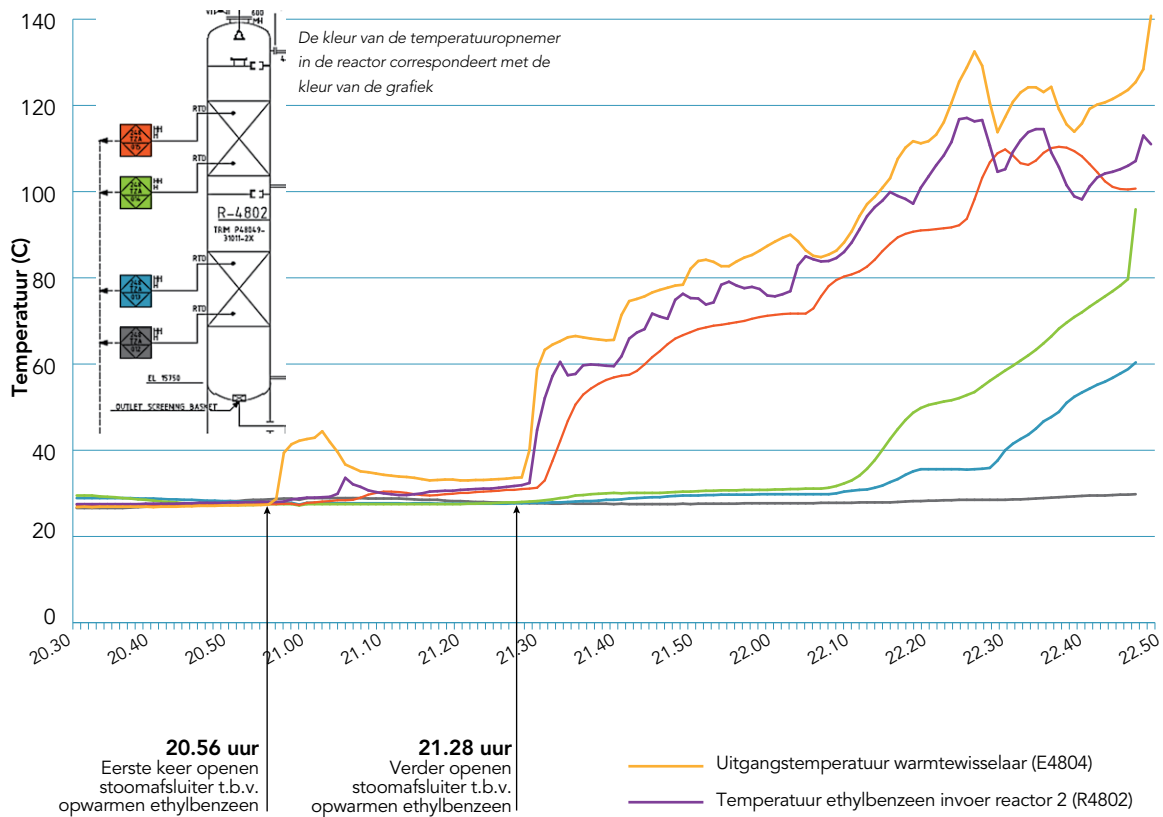
Figuur B7.4: Temperatuurverloop: warmtewisselaar, ethylbenzeenstroom naar reactor 2.

Het temperatuurbeeld van de tweede reactor staat in figuur B7.4. Ook dit kan de paneloperator zien op het computerscherm. De temperatuur van de ethylbenzeenstroom naar de tweede reactor heeft vanaf 21.02 uur een setpoint van 80°C. Alle reactortemperaturen (top en bodemtemperaturen van bovenste en onderste reactorsectie) lopen geleidelijk op. Alleen de bodemtemperatuur van de onderste sectie blijft laag. Tot 22.47 uur loopt de bodemtemperatuur van de bovenste sectie (248TI014) geleidelijk op. Vanaf dat moment gaat het steil omhoog. Net zoals bij de eerste reactor is effectief ingrijpen dan niet meer mogelijk.

Bij beide reactoren gaat de opwarming niet met 30°C per uur, zoals in het design book is vermeld. De eerste reactor warmt op met bijna 68°C per uur reactor en de tweede reactor met 70°C per uur (zie tabel B7.5).

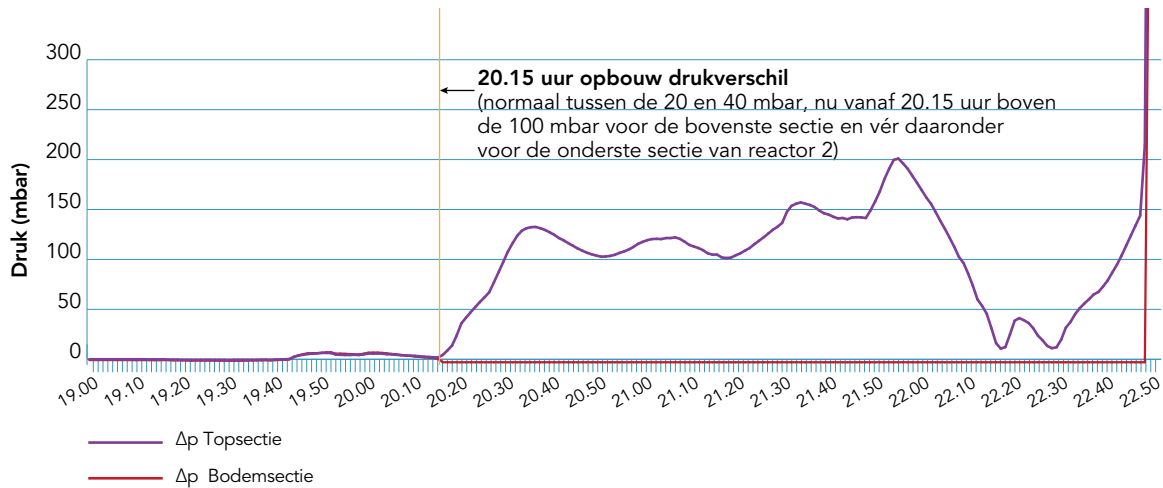
Figuur B7.10: Drukverschillen over de boven- en ondersectie van reactor 2.

Het opmerkelijke patroon van drukverschil (delta-P) over de tweede reactor dat omstreeks 20.15 uur ontstaat (zie figuur B7.10), lijkt te duiden naar obstructie in het katalysatorbed (volgens opgave Shell). Delta-P over de bovenste sectie van de reactor

gaat naar waarden van 100 tot 200 mbar. Tegelijkertijd wordt de delta-P over de onderste sectie negatief. Hoeveel is niet duidelijk, omdat een negatief drukverschil, groter dan 3 mbar negatief, blijkbaar niet wordt geregistreerd. Dit beeld was bij de turnaround en opstarten in 2011 duidelijk anders (zie figuur B7.11). Daarbij bleef het drukverschil over de bovensectie van de reactor beneden 25 mbar. Op dit opmerkelijke verloop in de drukverschillen neemt de operator bij de pitstop in 2014 geen actie.
