# Incidentonderzoeksrapport

## Brand parkeerkelder

### Residentie Stadhouders Veste

**Incidentnummer 362094**

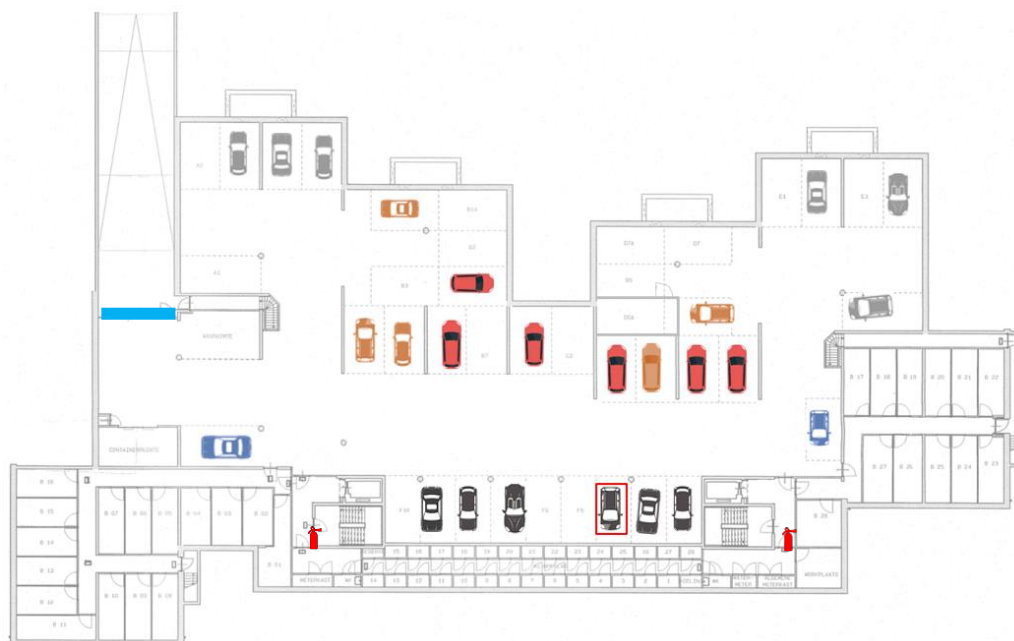
Uit het onderzoek is gebleken dat ongeveer een vierde deel van de houtwolcementplaten inclusief het daarop bevestigde EPS totaal van de plafond-/vloerconstructie af was. Van een ander vierde deel van de houtwolcementplaten zat de houtwolcementplaat nog wel bevestigd, maar was het EPS volledig weg-/opgebrand en van nog een vierde deel was het EPS deels weg-/opgebrand. In bijlage 2 van dit rapport is een gedetailleerd overzicht van het schadebeeld in de parkeerkelder opgenomen.

Figuur 6: Inrichting parkeerkelder met geparkeerde personenauto's en schadebeeld na de brand.

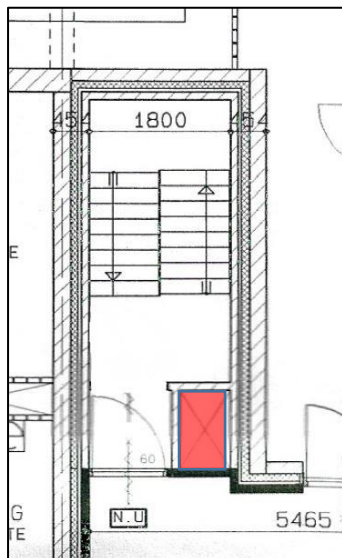
De twee bouwkundige afvoerkanalen (foto 13) van de ventilatoren waren aangebracht naast de (nood-) trappenhuizen (figuur 8). Hoewel deze bouwkundig afgescheiden waren van de trappenhuizen, is de rook door de overdruk via kieren toch in het trappenhuis en de gemeenschappelijke hallen terechtgekomen (foto 12).

Figuur 8: Noodtrappenhuis met ventilatiekanaal.

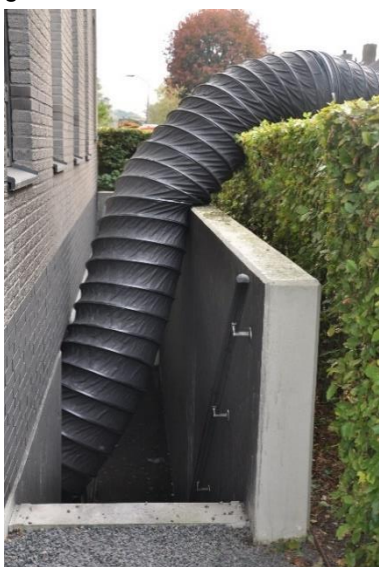
De zuigende werking van de grote ventilator creëerde vervolgens een lichte onderdruk in de parkeerkelder. Hiermee werd bij het naverkennen snel veel rook afgevoerd en werd het zicht beter. Bij het inzetten van de ventilator met een zuigende werking dient er wel rekening mee gehouden te worden dat het afvoeren van rook op deze manier alleen mogelijk is wanneer de rook een temperatuur heeft die lager is dan 80°C. Daarbij wordt namelijk een flexibele zuigbuis geplaatst tussen de opening van waaruit wordt gezogen en de zuigzijde van de ventilator (zie foto 16 en 17). Deze zuigbuis zou kunnen worden beschadigd door (te) hete rookgassen.

Foto 10: Zuigbuis van grote ventilator uit deur nooduitgang parkeerkelder.

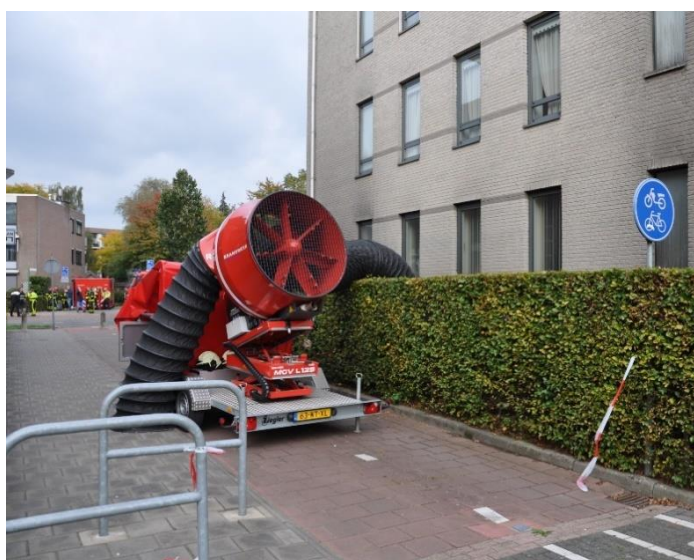
Foto 11: Grote ventilator zuigend ingezet in nooduitgang parkeerkelder.

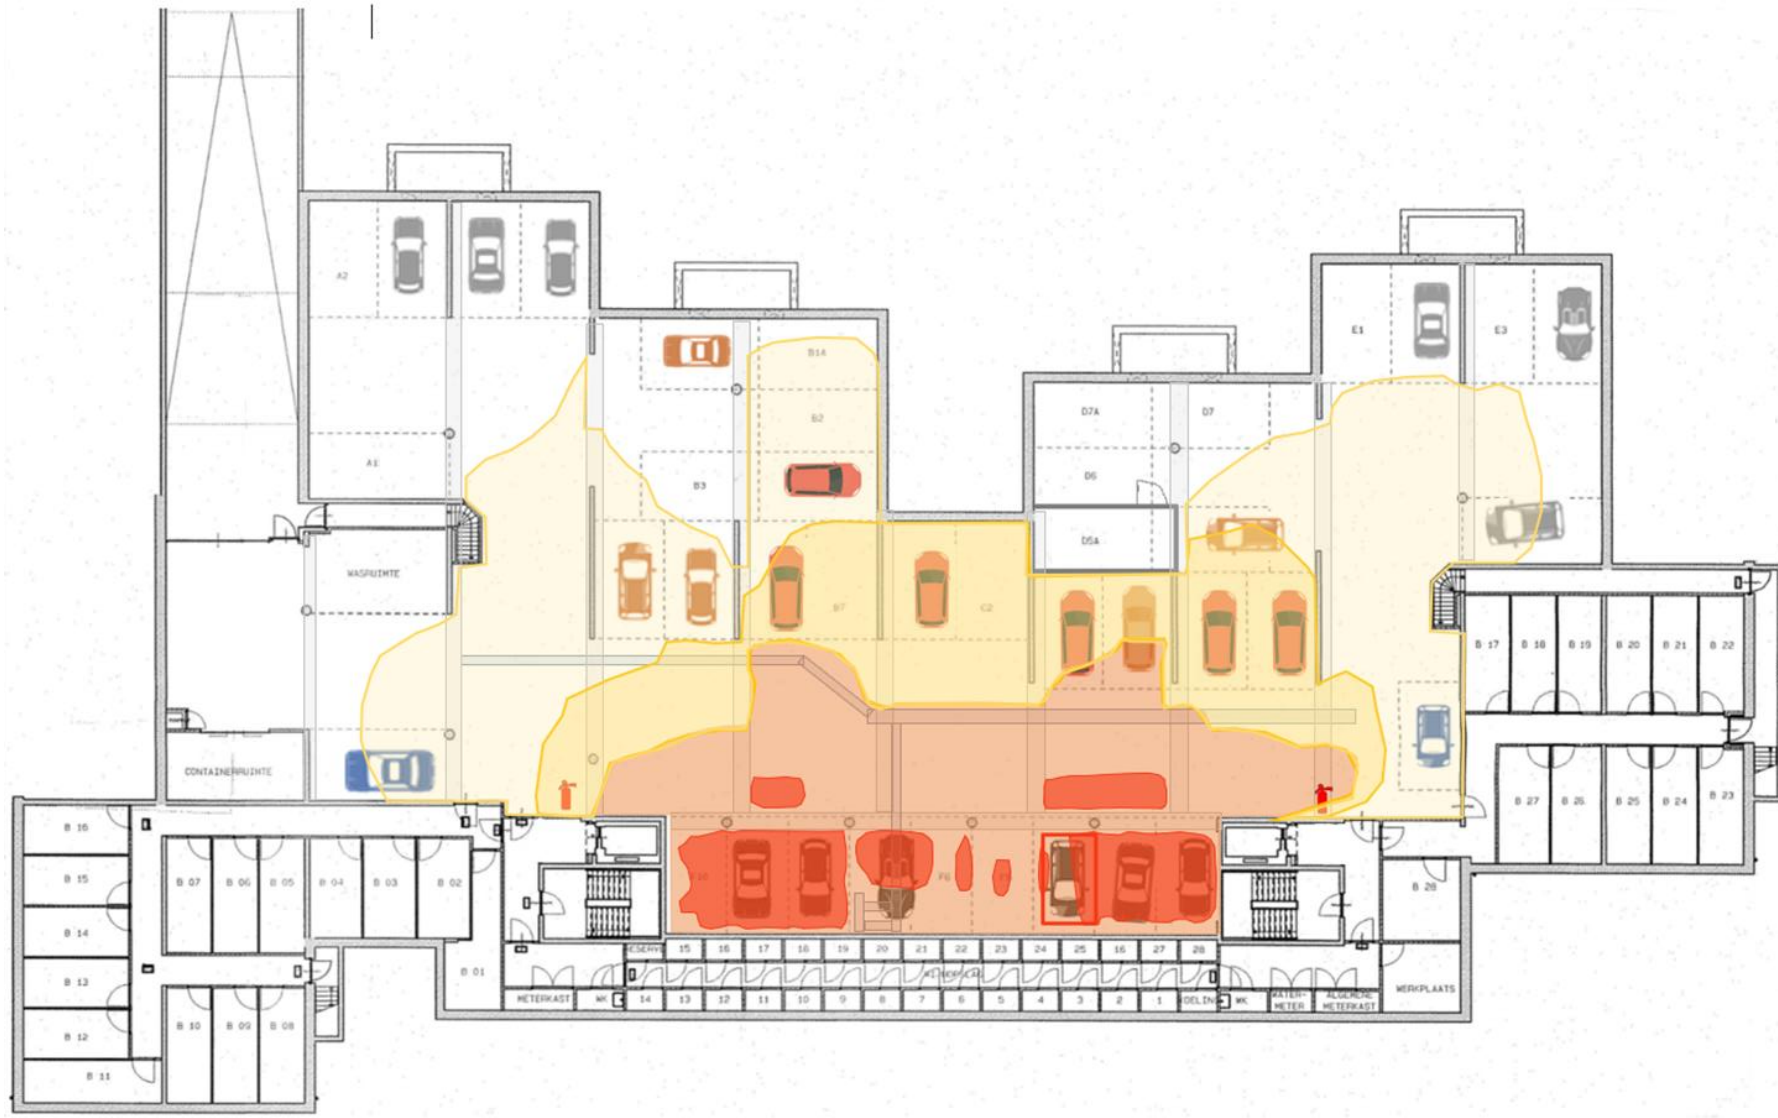
Meer details over het brandverloop en het schadebeeld zijn terug te vinden in bijlage 2. Daarin is figuur 7 nogmaals vergroot opgenomen met een verklaring van de symbolen en kleuren.

## Bijlage 2 Schadebeeld parkeerkelder
