# INCIDENTRAPPORT

## ADVIES GEVAARLIJKE STOFFEN

algemene gegevens		
<i>datum</i>	4 november 2011	<i>rapportnummer</i>
<i>omschrijving</i>	Brand lithiumbatterijen elektrische taxi	
<i>naam opsteller rapport</i>	Robin Koopmans	
<i>naam Adviseur Gevaarlijke Stoffen</i>	Jetty Middelkoop / Robin Koopmans (stagiair)	
<i>naam Officier van Dienst</i>	Marc Mijnhout / Wilfred van Randwijk	
<i>Regio</i>	Amsterdam Amstelland	
<i>advies aan</i>	OvD

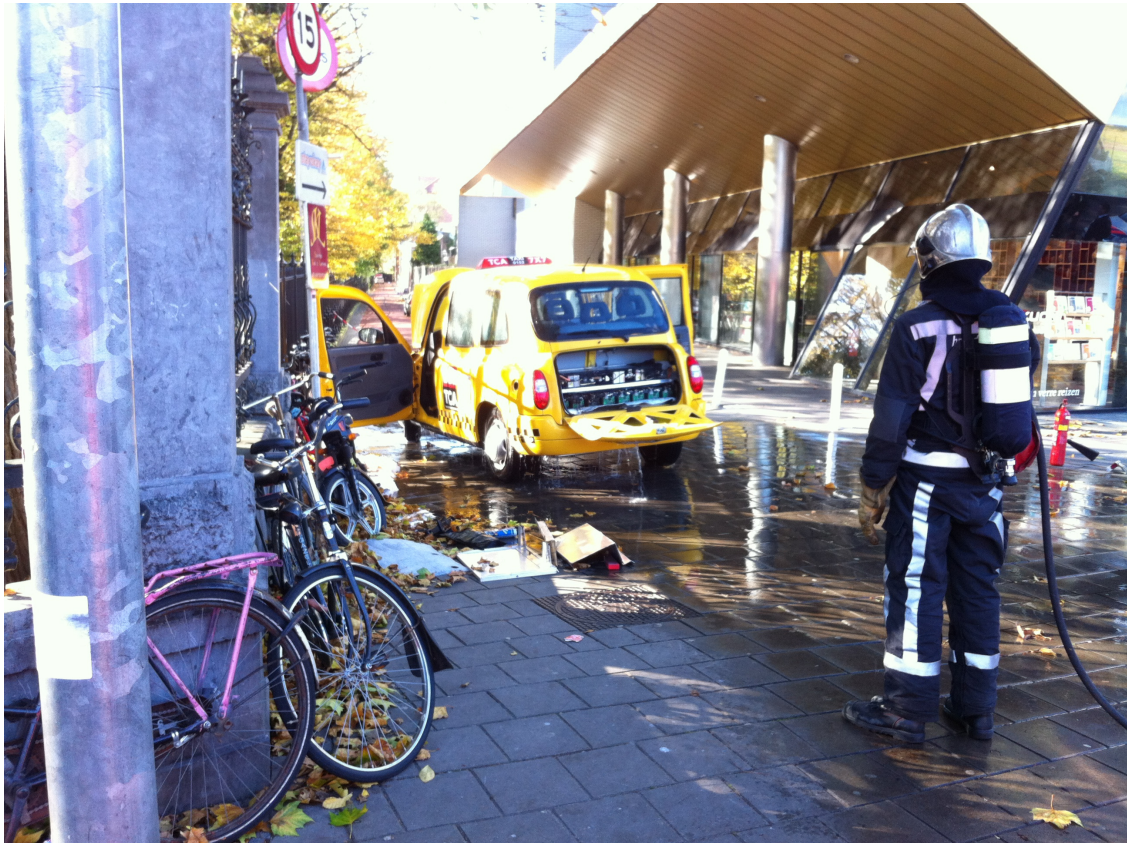
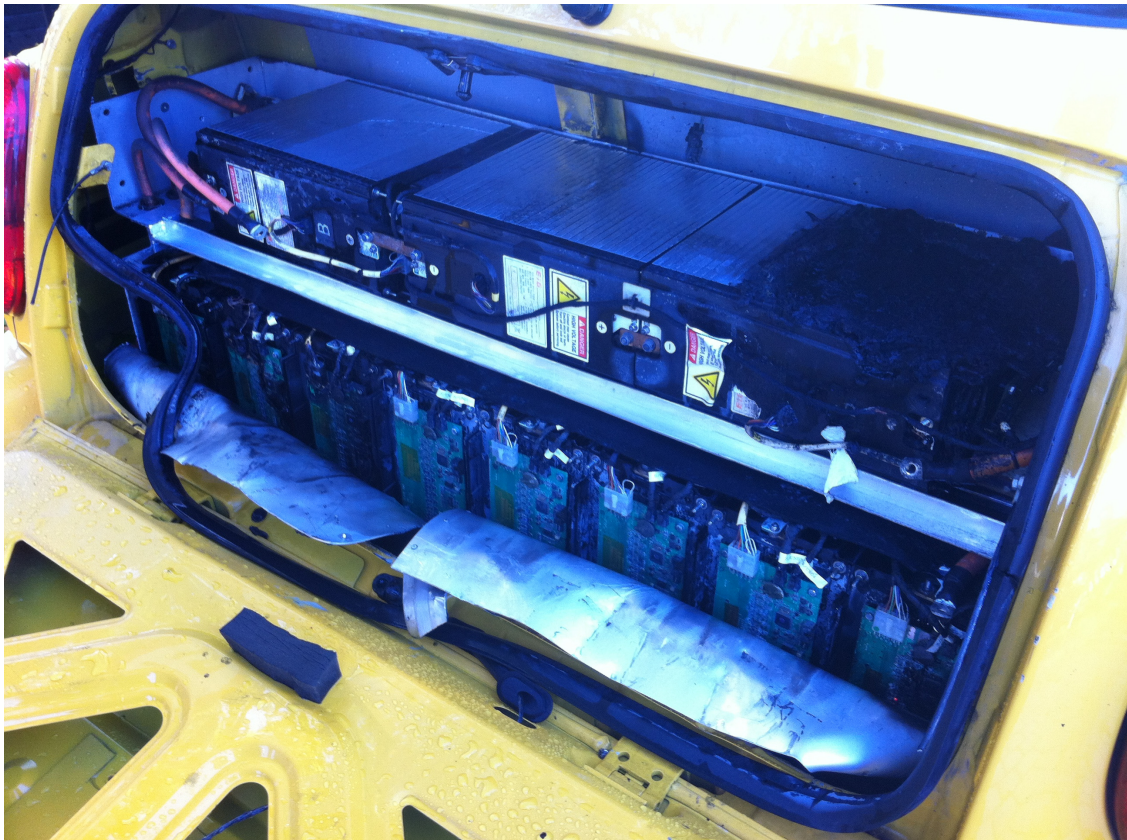
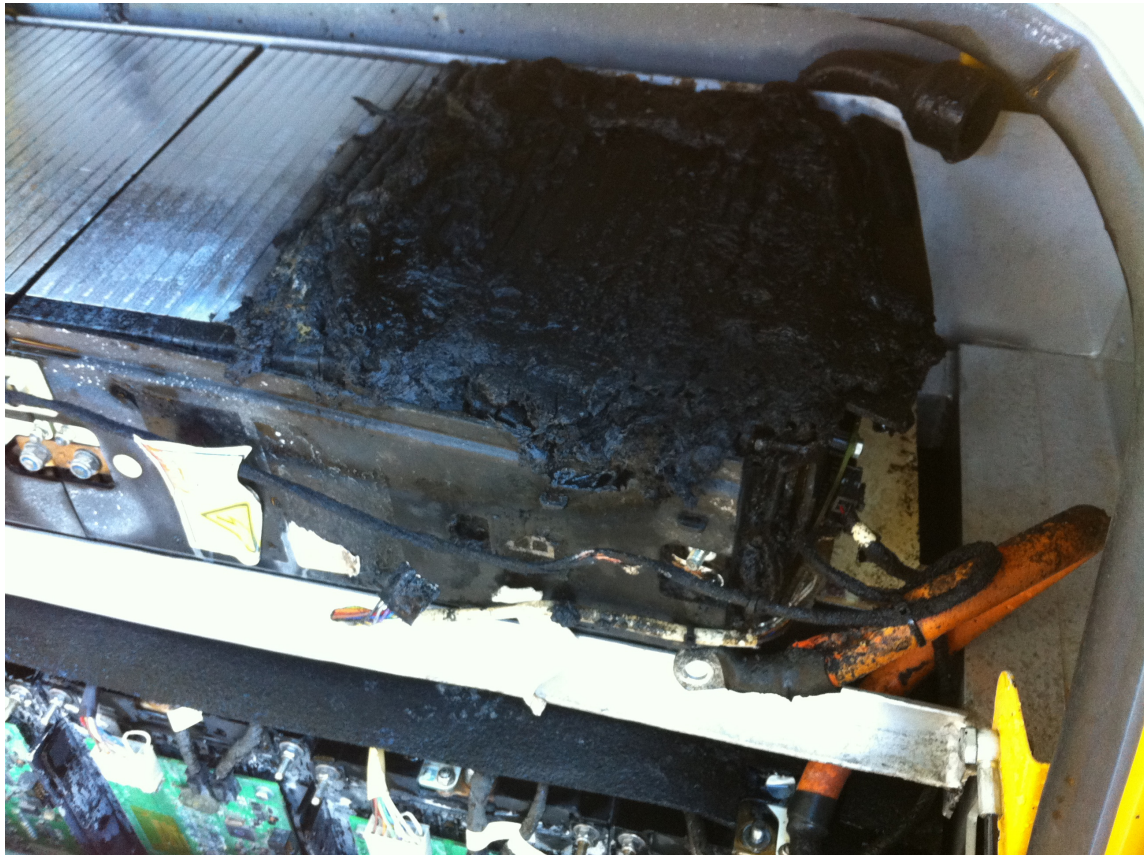
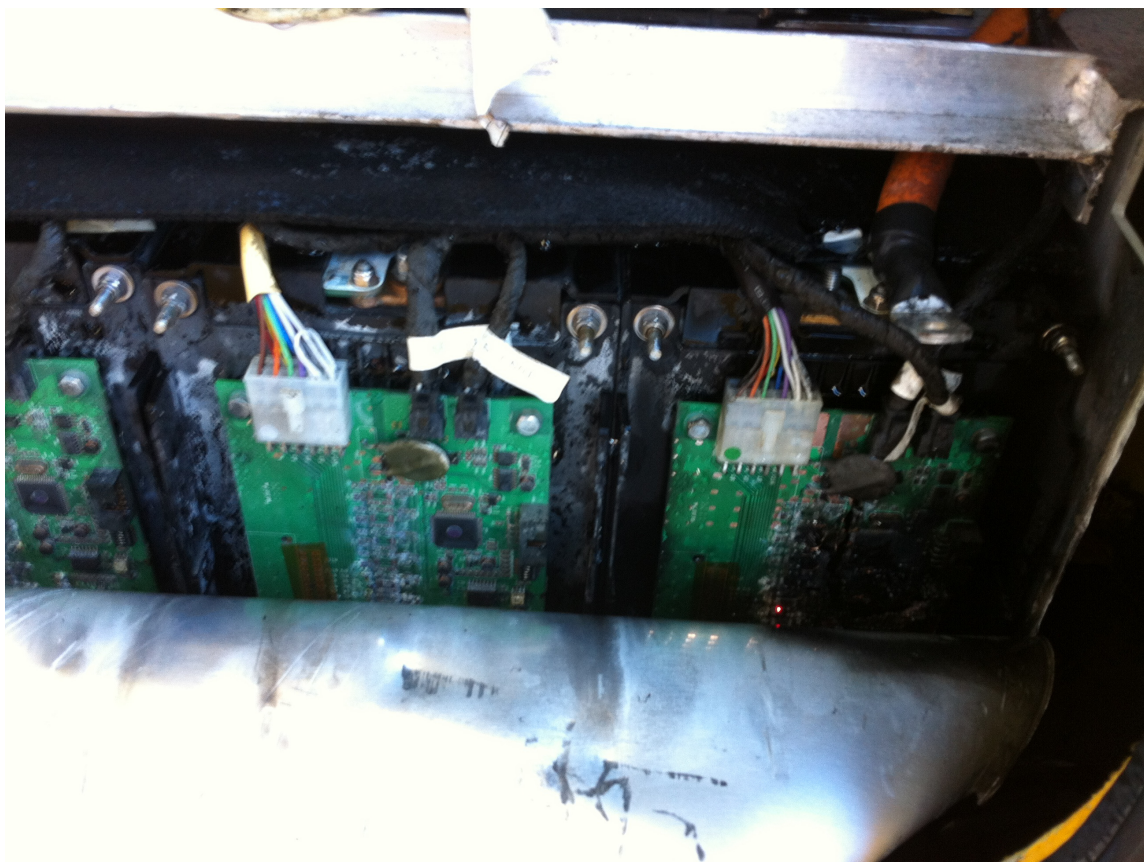
AMSTERDAM - Een splinternieuwe elektrische TCA- taxi ter waarde van € 70.000, met slechts vierduizend kilometer op de teller, vloog vanmorgen op de Stadhouderskade ter hoogte van het Zandpad in de brand tijdens de rit. De brand in de accu is waarschijnlijk ontstaan door kortsluiting. Bij het blussen bleek dat de brandweer nog niet heel veel ervaring heeft met het blussen van een elektrische auto, ze kregen het smeulende vuur moeilijk uit.

AMSTERDAM – Een van de elektrische TCA- taxi's is dit weekend op de Stadhouderskade in Amsterdam beschadigd geraakt. Er was kortsluiting ontstaan, waarna de brandweer de fout maakte om de accu met water te blussen. Oorzaak van de kortsluiting is vermoedelijk een verkeerd gemonteerde ijzeren klep in de vloer. “Er is één cel van de batterij door kortsluiting gaan smeulen, waardoor rook uit de achterklep kwam”, vertelt Bas Vos, die de voertuigen verhuurt aan TCA-chauffeurs.

“De brandweer die in de buurt was bluste het inmiddels ontstane vuurtje bij die ene cel met water hetgeen in een elektrische omgeving niet erg helpt. Gevolg is meer waterschade dan de oorspronkelijke kortgesloten cel.” De oorzaak van de kortsluiting zit vermoedelijk in een niet goed bevestigde ijzeren klep die gebruikt kan worden als er een rolstoel in- en uit de taxi geladen moet worden.
