Efectis Nederland-rapport

2007-Efectis-R0894

Onderzoek brand parkeergarage Lloydstraat, Rotterdam

Datum	december 2007
Auteur(s)	Ing. M.P. de Feijter Ir. A.J. Breunese
Aantal pagina's	51
Opdrachtgever	Veiligheidsregio Rotterdam-Rijnmond Afdeling Openbare Veiligheid Postbus 9154 3007 AD ROTTERDAM
Projectnaam	Brandonderzoek Lloydstraat Rotterdam
Projectnummer	2007488/101

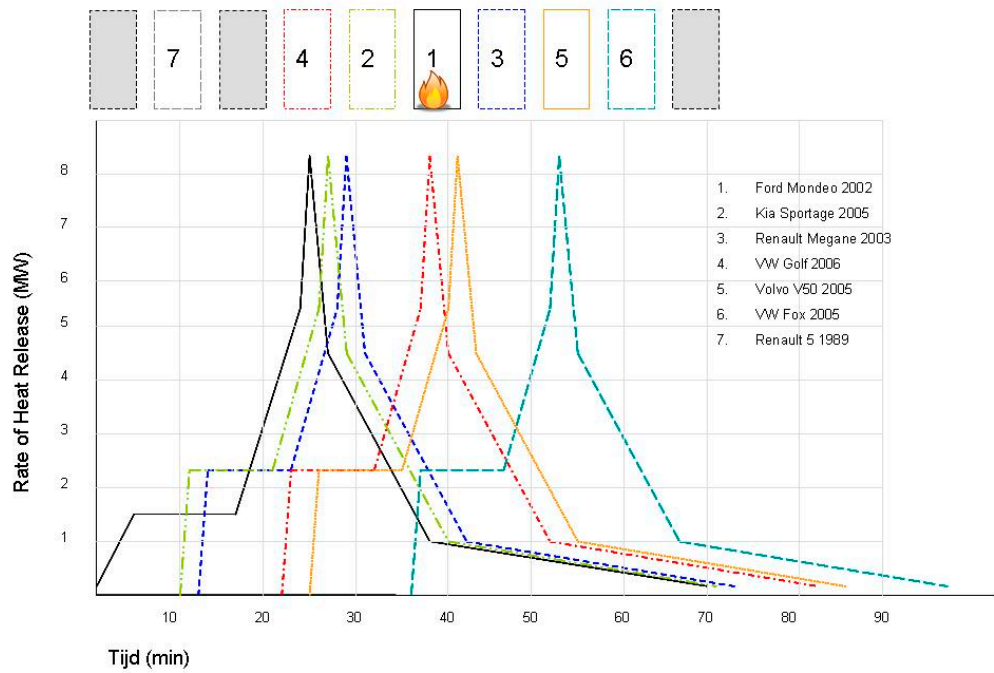
Figuur 6: Brandscenario 1

Uit de schade patronen op de wand en het plafond van de parkeergarage (zie figuur 5) en uit de schade aan de bij de brand betrokken voertuigen is op te maken dat de brand begonnen kan zijn in twee auto's, te weten de Kia Sportage en de Ford Mondeo. Aan de hand van de brandcurve uit paragraaf 2.3 zijn twee scenario's opgesteld waarlangs de brand zich ontwikkeld kan hebben. Deze scenario's zijn te vinden in figuur 6 en 7. In verband met de geringe afstand tussen de Ford en de Kia (<50cm) is er van uit gegaan dat brandoverslag tussen deze auto's eerder heeft plaats gevonden dan te verwachten is op basis van de brandcurves waarbij uitgegaan wordt van een tussenafstand van 70cm. Deze vermogenscurves zijn theoretische modellen gebaseerd op eerder genoemde brandproeven en wijken per definitie af van het daadwerkelijke brandverloop. Met het toepassen van de modellen is het echter wel mogelijk om een globaal beeld te schetsen van de wijze waarop de brand in de garage zich heeft ontwikkeld. Zoals al eerder in hoofdstuk 2 is aangegeven is de gebruikte curve gebaseerd op een gemiddelde auto (categorie 3).

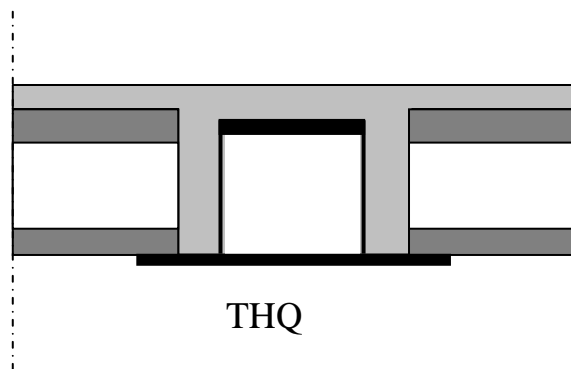
Figuur 14: principeschets doorsnede THQ ligger. Dit is een rechthoekige koker met aan beide zijden uitstekende onderplaat. De kanaalplaat wordt op de uitstekende onderplaat opgelegd, de voeg tussen einde kanaalplaat en zijkant THQ wordt gevuld met beton.

De onderflens van de THQ liggers c.q. het hoekprofiel was beschermd tegen brand d.m.v. brandwerende beplating. Bij de inspectie van de schade na de brand was deze bescherming nog grotendeels intact. Waarschijnlijk is door de brandwerende isolatie de temperatuur van het staal beperkt gebleven. Als de temperatuur van het staal te hoog op was gelopen, had de onderflens naar beneden kunnen uitbuigen waardoor de kanaalplaten van hun oplegging zouden kunnen glijden.

De stalen THQ-liggers en hoekstalen waarop de vloeren waren opgelegd, waren aan de onderzijde beschermd met een brandwerende beplating. Aan deze stalen delen is geen zichtbare schade opgetreden.

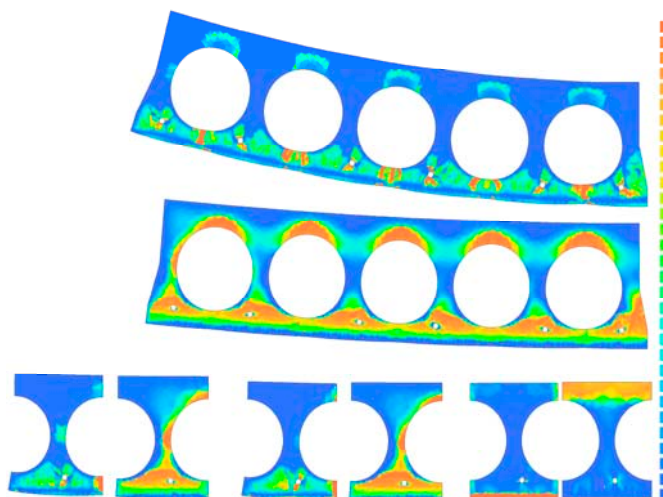
Het meest relevant is het recente internationaal gepubliceerde werk van dr.ir. J.H.H. Fellingner. Hij heeft in zijn promotieonderzoek⁷ gekeken naar bezwijken van kanaalplaatvloeren op dwarskracht en op verankering van de strengen. Scheurvorming vergelijkbaar met de in het gebouw aan de Lloydstraat waargenomen schade is door hem voor een vergelijkbaar vloertype ook theoretisch bepaald, maar was geen hoofddoel van het onderzoek. Hij wijt deze scheurvorming aan verhinderde vervorming in dwarsrichting. Aan het slot van zijn proefschrift schrijft hij hierover: “further research is recommended into (..) the effects of transverse restraint on the horizontal cracks at mid depth in the (..) slab.”

Figuur 26: berekening scheurvorming in dwarsrichting in een vergelijkbare kanaalplaatvloer (bron: Fellingner 2004)

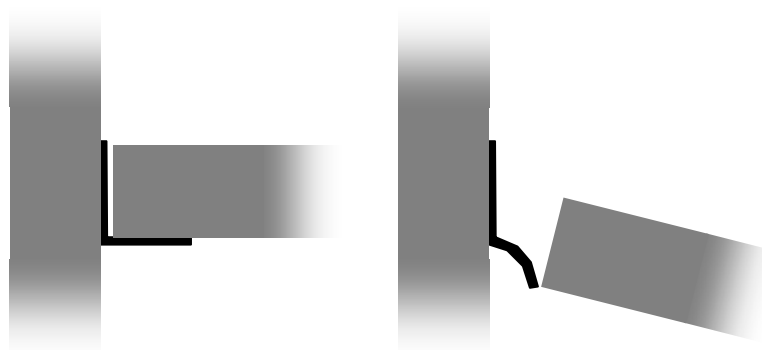
De brandwerende beplating heeft er in elk geval voor gezorgd dat de stalen delen niet sterk vervormd zijn. Hierdoor zijn de kanaalplaten niet van hun opleggingen gevallen. Zonder brandwerende beplating is het goed denkbaar dat dit wel gebeurd zou zijn.

Figuur 27: bezwijken vloer door uitbuigen onderflens hoekstaal (hier niet opgetreden).
