## ONDERZOEKSRaad VOOR VEILIGHEID

# Rapportage Ongevallen Scheepvaart

mei - oktober 2016

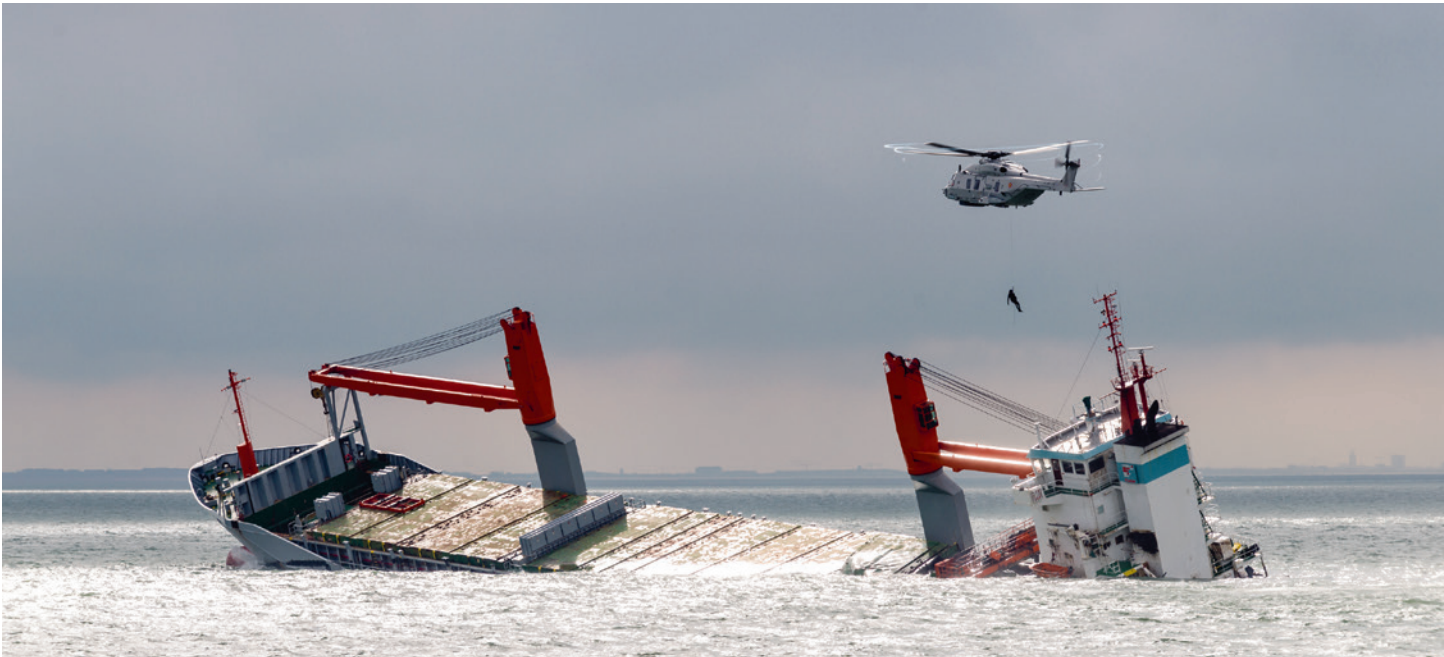
Veiligstellen van de Voyage Data Recorder van de Flinterstar.

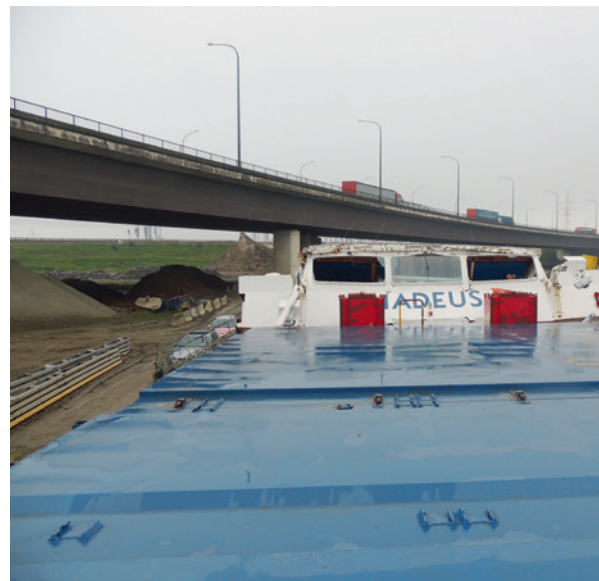
*Links en rechts de schade aan het stuurhuis van de Amadeus Amethyst.*

Door de kapitein werd verklaard dat het stuurhuis langzamer dan gebruikelijk naar de laagste stand zakte. Dit zou kunnen duiden op een technisch mankement aan de hefkolom van het stuurhuis.

Door de rederij is vervolgens samen met het certificeringbureau van het vaartuig een nader technisch onderzoek uitgevoerd. Hieruit is gebleken dat er een mankement is

geweest aan de slangbreuk-beveiliging. Als gevolg hiervan daalde het in hoogte verstelbare stuurhuis langzamer dan gebruikelijk. Als extra veiligheidsmaatregel heeft de rederij besloten bij dit schip en haar zusterschip als extra veiligheid een noodzaak te laten installeren. Dit is een voorziening die in de binnenvaart regelmatig wordt toegepast, waarmee het stuurhuis in noodgevallen met een druk op de knop onmiddellijk daalt. Gezien de snelheid waarmee dit in dergelijke gevallen gebeurd is het enkel toepasbaar in noodgevallen.
