# Beter mee verleggen dan om verleggen

**Regio** Gelderland-Midden

### Brand in een kippenstal

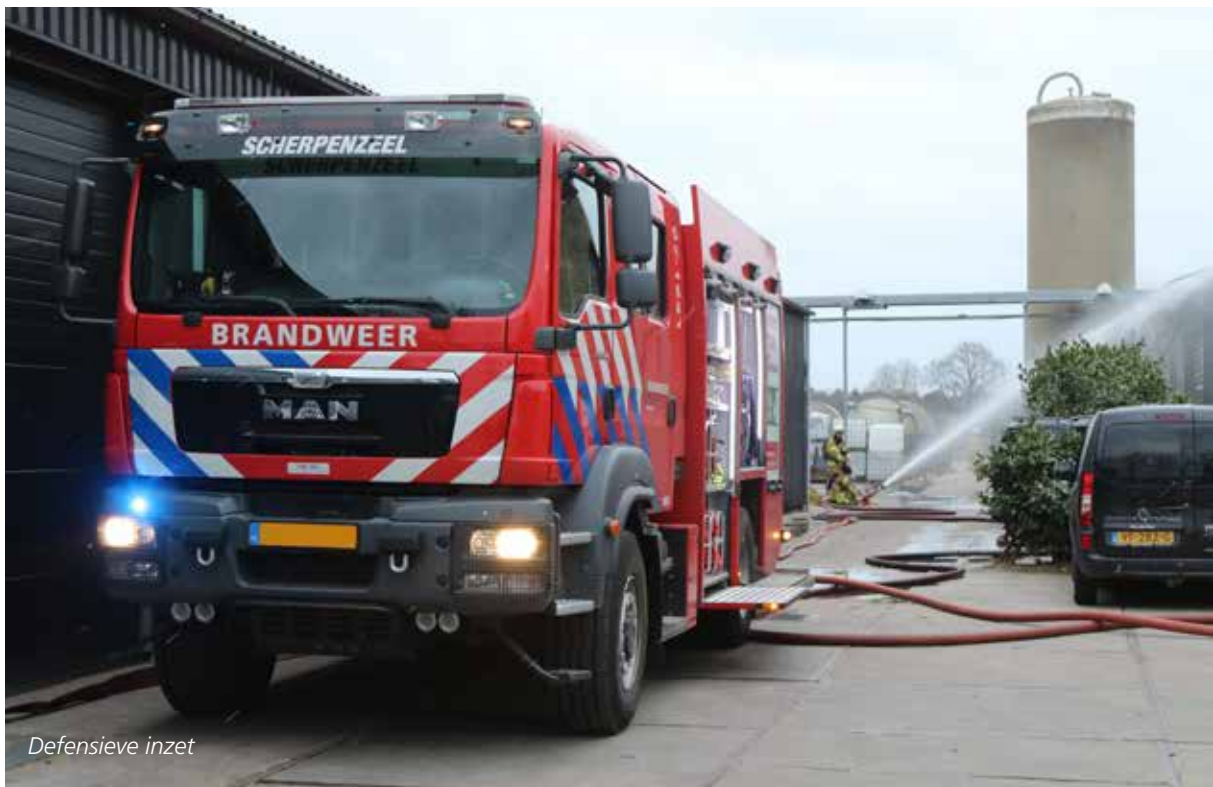
De gebruikte bouwmaterialen en inrichting van de stal blijken een grote rol te hebben gespeeld bij het verloop van deze brand. De gevel was geïsoleerd met PIR, waar energie aan toegevoegd moet worden om goed te kunnen branden. De PIR-isolatie was over enkele centimeters diep verkoold.

De verdiepingvloer was gemaakt van staal met betonplex platen die een lage inbrandsnelheid hebben. De hokjes in de voliërestellingen, waarin de kippen hun eieren leggen, bestonden uit betonplex. Dit droeg

eraan bij dat de brand zich via de banden voor de mest en de eieren niet snel kon uitbreiden. Via de mestverzamelband die zich aan de zijde bevond waar de brand woedde, heeft de brand zich in de breedte van de stal kunnen verspreiden. Ook viel hier de mest van de voliërestellingen op de eerste verdieping naar beneden, afgeschermd door kunststof doeken. Hierlangs heeft de brand zich naar boven uitgebreid. Verder kwam uit het onderzoek naar voren dat er een negentig minuten brandwerende scheidingsconstructie tussen de stal en de aangrenzende schuur en woning was aangebracht. Op het dak lagen zonnepanelen. De omvormers en de bekabeling bevonden zich gelukkig aan de kopse kant, die niet bij de brand was betrokken. Geconcludeerd werd dat de brand is ontstaan door een technisch defect.
