Infoblad energietransitie voor incidentbestrijders

Instituut Fysieke Veiligheid. (2021). *Infoblad energietransitie voor incidentbestrijders*.
Arnhem: IFV.

Contactpersoon:	T. Hessels MSc.
Titel:	Infoblad energietransitie voor incidentbestrijders
Datum:	5 juli 2021
Status:	Definitief
Versie:	1.0
Auteurs:	T. Hessels MSc.
Projectleider:	T. Hessels MSc.
Review:	dr. ir. N. Rosmuller
Eindverantwoordelijk:	dr. ir. N. Rosmuller

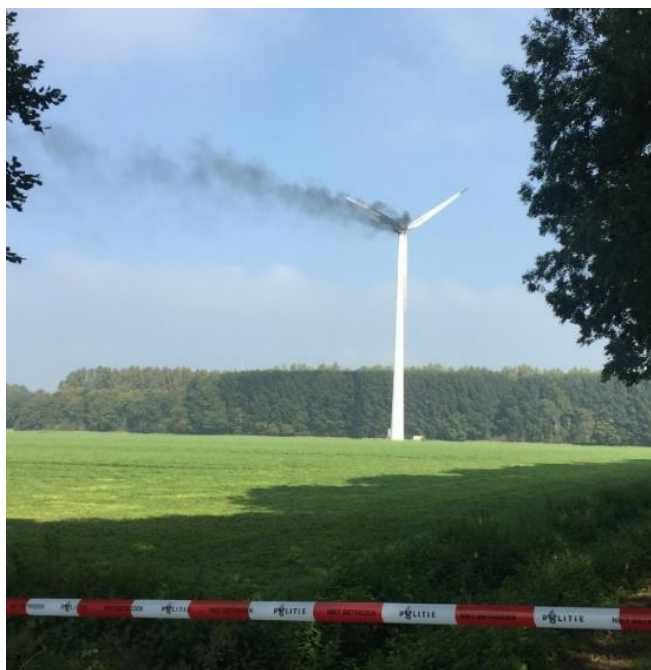
Afbeelding 1.2 De brand in de windturbine (foto: [Erik V via Twitter](#))

Nog aanrijdend bleek dat de monteurs zichzelf al in veiligheid hadden weten te brengen. Bij aankomst heeft Klaver opdracht gegeven om de omgeving op enkele honderden meters af te zetten en niet in de buurt van de turbine te komen. Hij heeft contact gezocht met de brandweer van Haaglanden om te vragen of het inzetten van haar grote kraan een mogelijkheid zou zijn bij een eventuele blussing. Dit bleek helaas geen optie, omdat er vanuit de (werkbak van de) kraan geen mogelijkheid is om de brand te bestrijden. Er zat dus niks anders op dan te wachten tot de windturbine was uitgebrand. Daarbij moest er rekening mee gehouden worden dat delen naar beneden konden vallen.

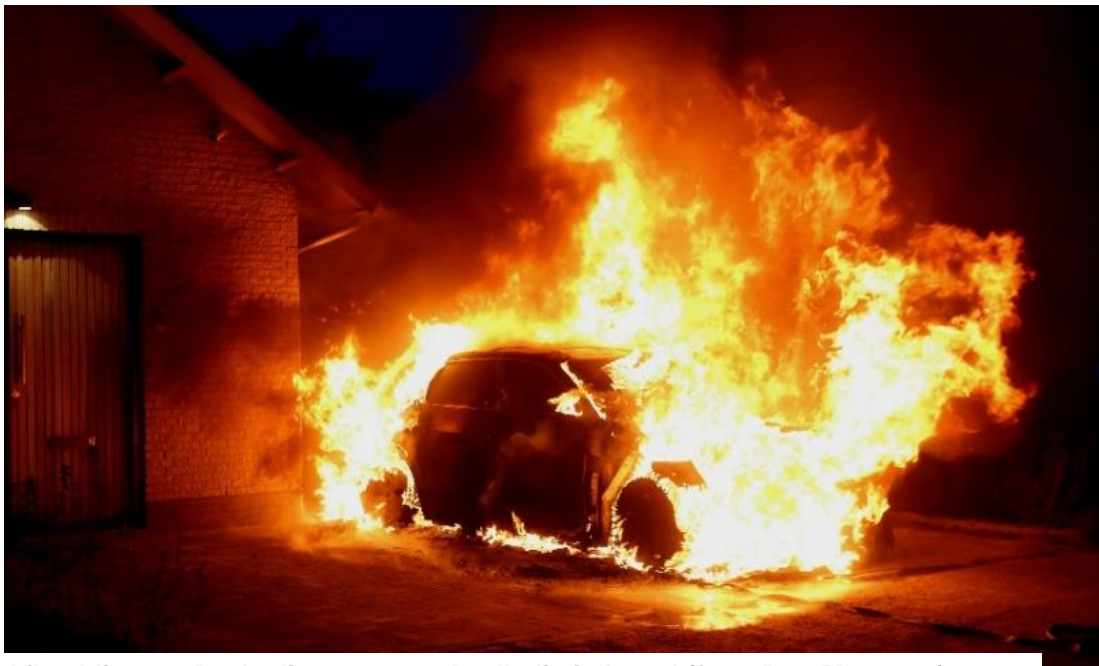
Afbeelding 2.1 De Audi e-tron stond volledig in brand (foto: Bart Meesters)

Al snel bleek dat het accupakket bij de brand betrokken was. Dit zorgde ervoor dat de brand telkens opnieuw oplaaide. Uit ervaring wist Rosenbrand dat het dan nodig was om langdurig te koelen met veel water en om het accupakket onder te dompelen. Hierop heeft hij direct de meldkamer gevraagd een dompelcontainer te alarmeren. Gezien de lange aanrijtijd van deze container, die uit Den Haag moest komen, en het feit dat het accupakket niet goed genoeg bereikbaar was om dit met lage druk te kunnen koelen, is ook een eigen containerbak van de brandweer ter plaatse gekomen. Deze wordt normaal gebruikt voor het vervoer van sloopauto's. De Audi stond tussen twee woningen in, en gezien het risico op eventuele uitbreiding naar de woningen wilde Rosenbrand de auto daar graag weg hebben.

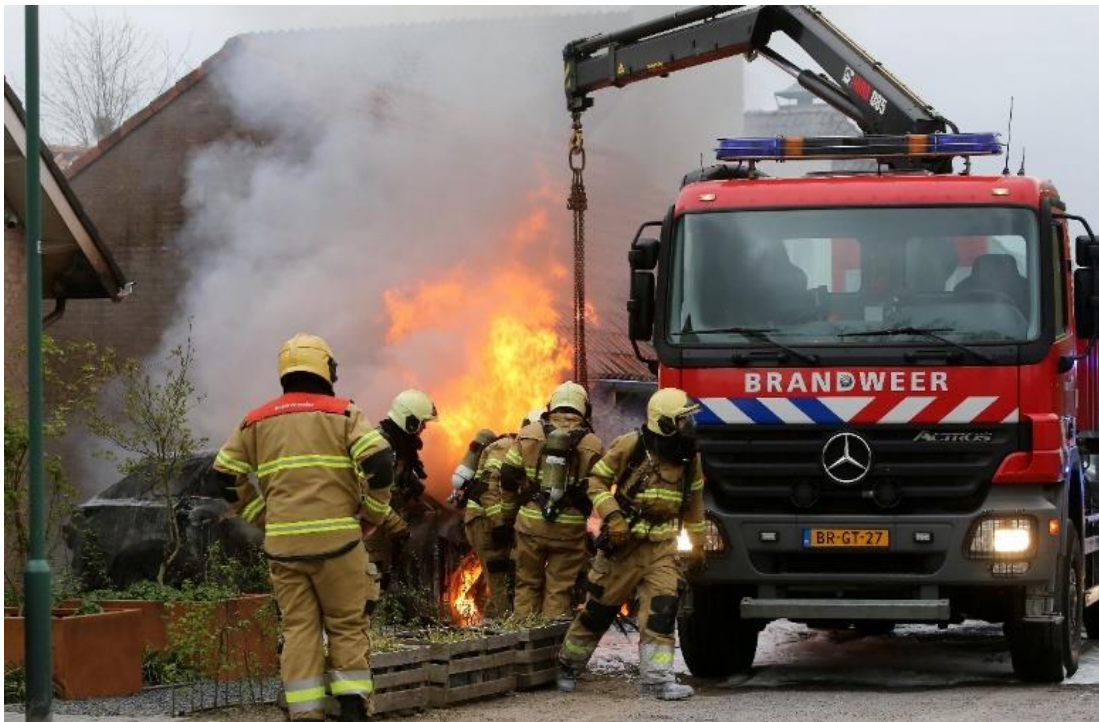
Afbeelding 2.2 De auto wordt in een containerbak geplaatst (foto: Bart Meesters)

Met behulp van een kraan van een loonwerker (de Audi e-tron weegt veel meer dan een reguliere vergelijkbare auto) is de auto in de containerbak geplaatst; vervolgens is de combinatie weggereden naar een parkeerplaats in de omgeving. Daar heeft de brandweer de container gevuld met water, zodat de elektrische auto tijdelijk kon worden ondergedompeld tot de dompelcontainer uit Den Haag was gearriveerd. Toen deze eenmaal ter plaatse was, is de auto in de dompelcontainer overgeplaatst en overdekt met een

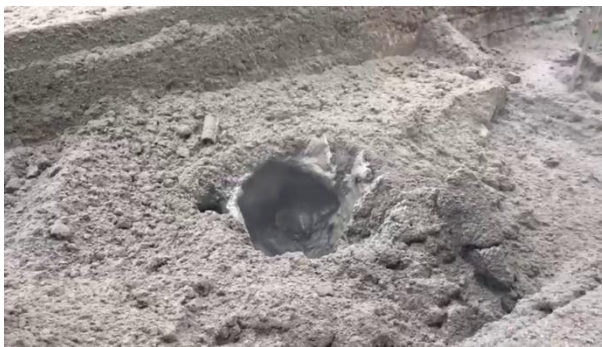
Afbeelding 3.1 Beeld van de leidingbreuk (foto: Veiligheidsregio Haaglanden)

Aanrijdend bleek al dat met de 4-gasmeter was gemeten dat het zuurstofpercentage was gedaald naar 20,2%, een behoorlijke daling. Eenmaal ter plaatse bleek het te gaan om een gat van circa 30 centimeter op een t-splitsing in de buisleiding. De buisleiding zelf had een diameter van 40 centimeter. Door de hoge druk die achter de uitstroom van de CO₂ zat, was er een enorme herrie in de omgeving van het lek. De eigenaar van de leiding had direct actie ondernomen om de leiding af te gaan sluiten. De dichtstbijzijnde afsluiter bevond zich echter op circa vijf kilometer van de breuk, en het afsluiten is bovendien complex, dus dat was niet zomaar gebeurd.

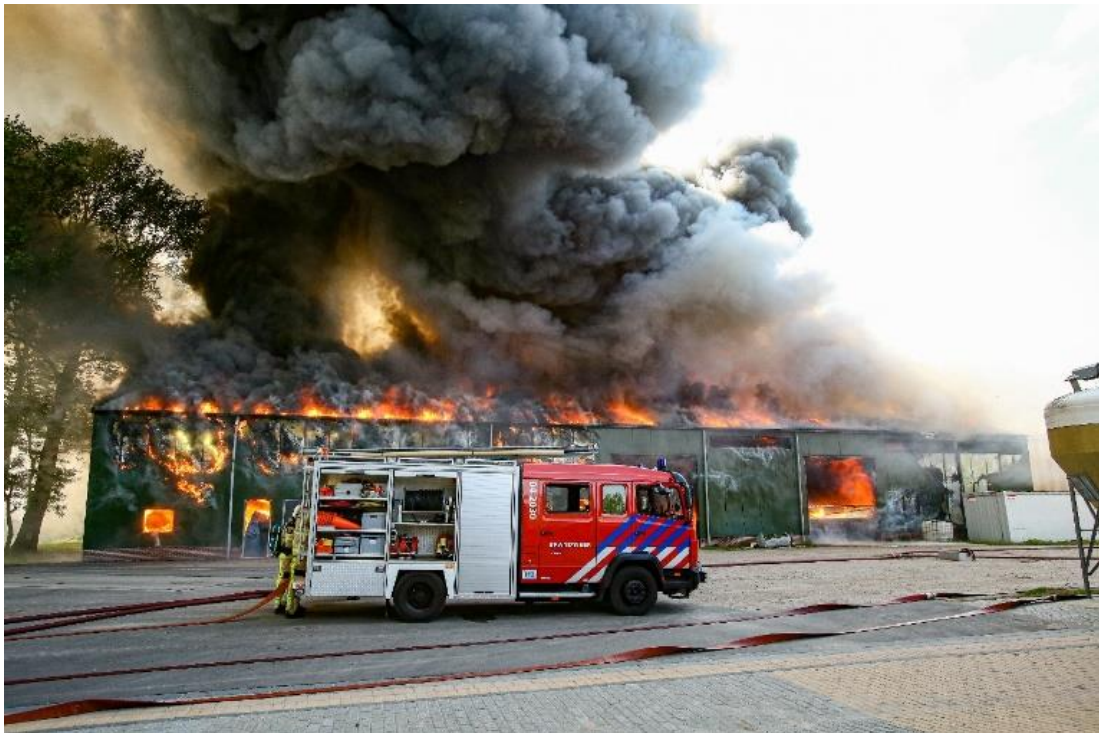
Afbeelding 5.1 Brand in de biovergistingsinstallatie in Dalfsen (foto: Marcel van Saltbommel)

Bij aankomst heerste er een hoop chaos rondom het object. Gezien de omvang van de brand is ingezet op een defensieve buitenaanval: er was gewoon niet genoeg koelend vermogen beschikbaar om de brand te kunnen bestrijden. Daarnaast was de waterwinning erg beperkt: er was op het terrein slechts een geboorde put aanwezig; voor de rest van de watertoevoer was Bos afhankelijk van tankwagens en later een grootwatertransport. De eerste prioriteit lag daarom volledig bij het voorkomen van uitbreiding naar de vergisters met gas aan de achterkant van de loods. Zouden die bij de brand betrokken raken en het gas vrijkomen, zou er een steekvlam kunnen ontstaan van vijftig meter hoog. Daarnaast was de affakkelinstallatie niet aangesloten, waardoor het affakkelen van het aanwezige gas niet mogelijk was.

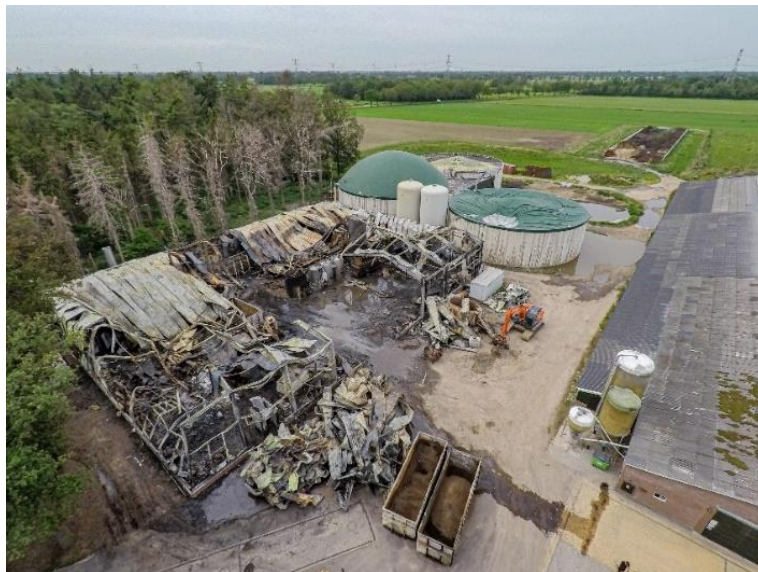
Afbeelding 5.2 Schade na de brand (foto: Marcel van Saltbommel)

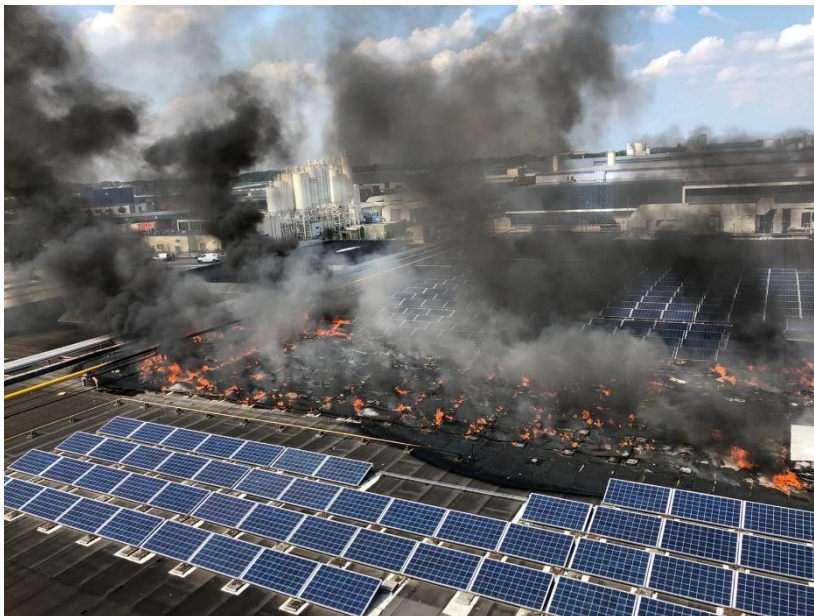
Afbeelding 6.1 Brand op het dak van de Heineken (foto: Brandweer Brabant-Noord)

Bij aankomst werd de brandweer opgevangen door de bhv'er. Deze is ingestapt en heeft meegereden in het blusvoertuig tijdens een rondomverkenning. Door de rondomverkenning kreeg Wouters snel een beeld van waar ongeveer op het dak de brand woedde en kon het voertuig op de juiste plaats worden gepositioneerd. De bhv'er aan boord bevestigde dat er zonnepanelen in brand stonden. Daarnaast wist Wouters uit zijn inwerktraject dat er een gasleiding op het dak liep.

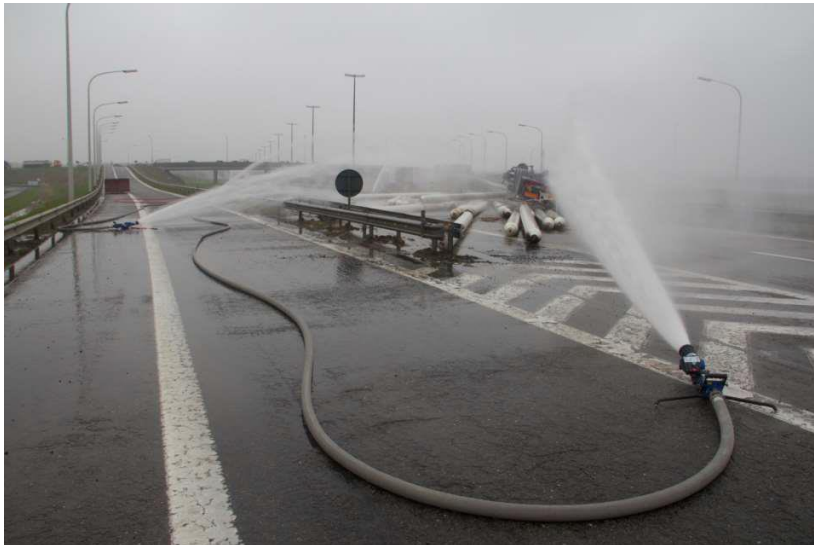
Afbeelding 7.1 Koeling van de gascilinders (foto: Hulpverleningszone Waasland)

“Je weet niet wat de mechanische impact is van het ongeval en de warmtestraling op de tubes”, aldus Van Goethem. “Ik heb meteen bij aankomst daarom opdracht aan de collega’s gegeven om meer afstand te nemen en, waar mogelijk vanuit dekking, proberen in te zetten op koeling en zoveel mogelijk hitte proberen weg te nemen. De veiligheidsafstand hebben wij op 300 meter gezet, waarbij alleen personeel met een dringende opdracht dichterbij mocht komen. Ook zijn we gaan verkennen om te kijken of er in de tweede vrachtwagen, geladen met een container, geen gevaarlijke lading zat. Dan zit je mogelijk met domino-effecten.” Al snel bleek dat deze container leeg was. Wel is al in de beginfase vastgesteld dat redding van het slachtoffer, dat bekneld zat in de cabine, niet meer mogelijk was. Door

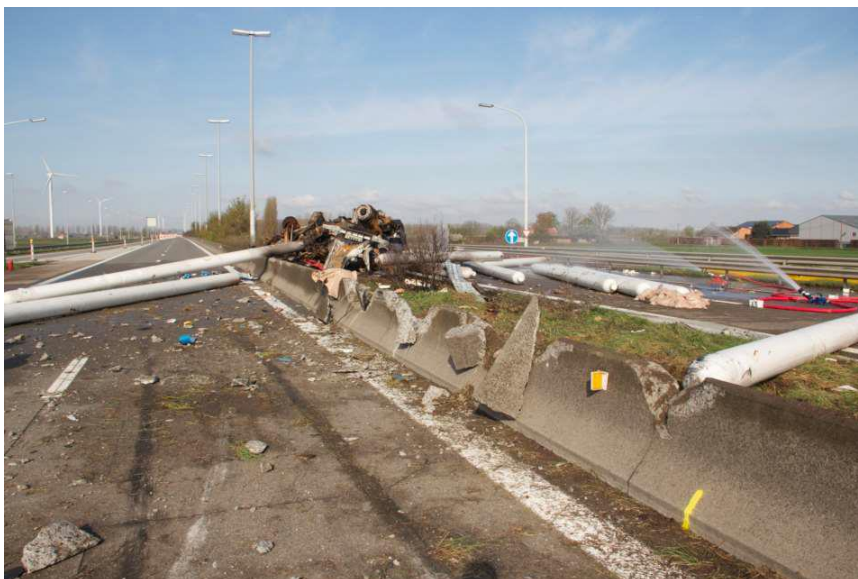
Afbeelding 7.2 De ravage op de snelweg (foto: Hulpverleningszone Waasland)

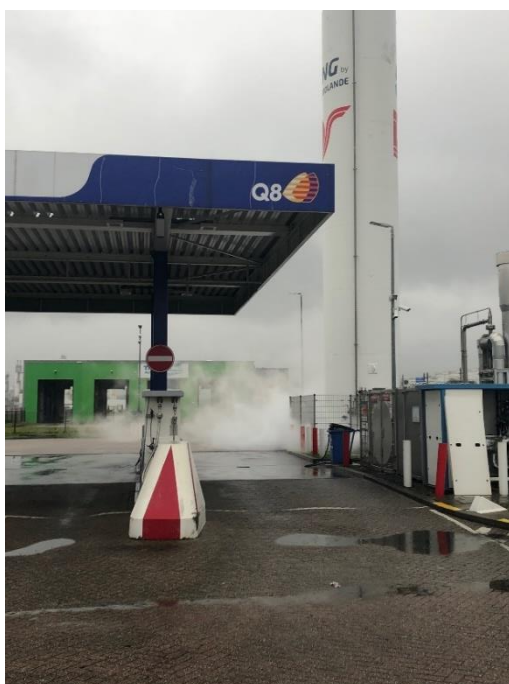
Afbeelding 8.1 Lekkage van de LNG-tank (foto: Veiligheidsregio Rotterdam-Rijnmond)

Bij aankomst was de karakteristieke witte LNG-wolk duidelijk waarneembaar, afkomstig uit een aflaat in een leiding. “Je gaat op dat moment op zoek naar informatie,” aldus Ter Haar. Bij het tankstation was een soort controleruimte aanwezig, waar een grote hoeveelheid informatie te vinden was. Ter Haar vond het op dat moment lastig zoeken naar wat voor hem op dat moment de juiste informatie was en wat de noodnummers waren die hij kon bellen.

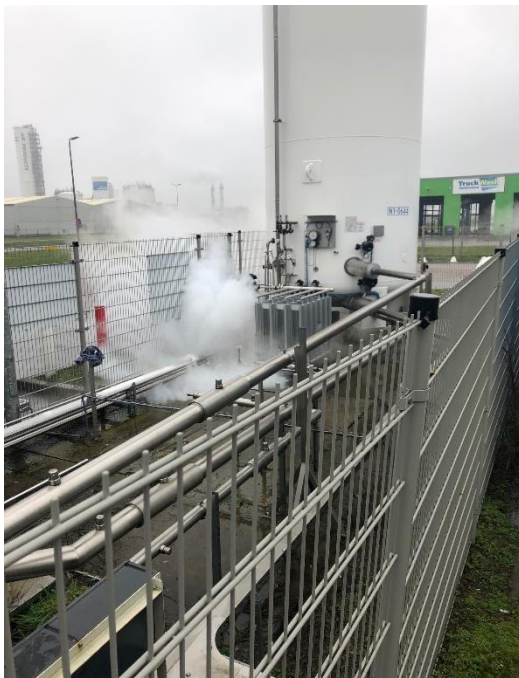
Afbeelding 8.2 Lekkage van de LNG-tank (foto: Veiligheidsregio Rotterdam-Rijnmond)

De monteur constateerde uiteindelijk dat door een combinatie van factoren de lekkage niet te stoppen was. De enige optie die overbleef was het aan laten rukken van tankwagens en de inhoud van de LNG-tank overhevelen in deze tankwagens. Dit laten regelen door de betrokken partijen, zoals de exploitant, kost tijd: dit soort tankwagens zijn immers niet op afroep beschikbaar. De eerste tankwagen was 13:15 uur ter plaatse, zo'n drie uur na aanvang van het incident. Zodra het overhevelen eenmaal was gestart, heeft de brandweer het incident overgedragen aan het bedrijf. 's Avonds is Ter Haar nog een keer gaan controleren hoe die overdracht verliep. Uiteindelijk is om 19:00 de laatste tankwagen bij het tankstation vertrokken.
