Brand in monumenten

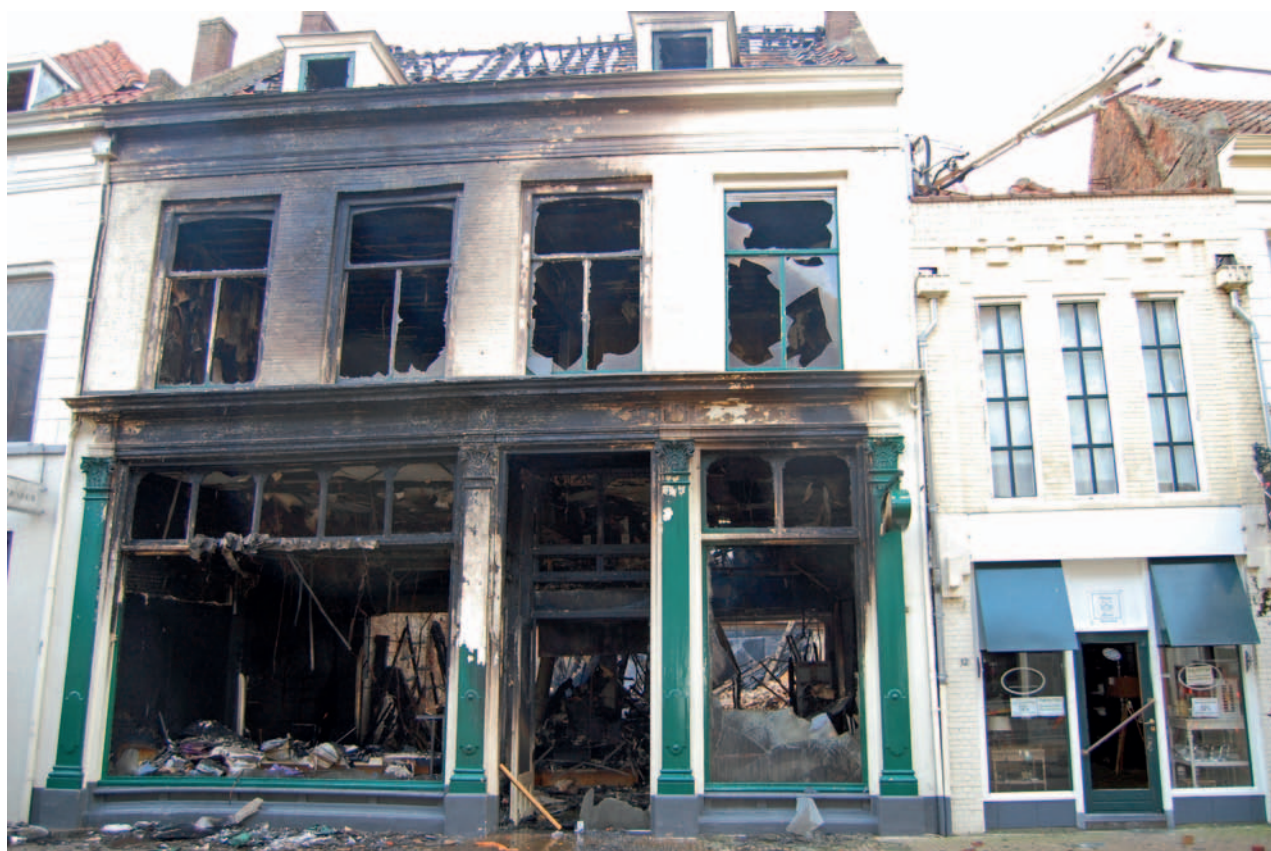
De voorgevel van het pand aan de Hofstraat in Kampen staat na de brand nog overeind. (foto: Henk van der Werf, gemeente Kampen)

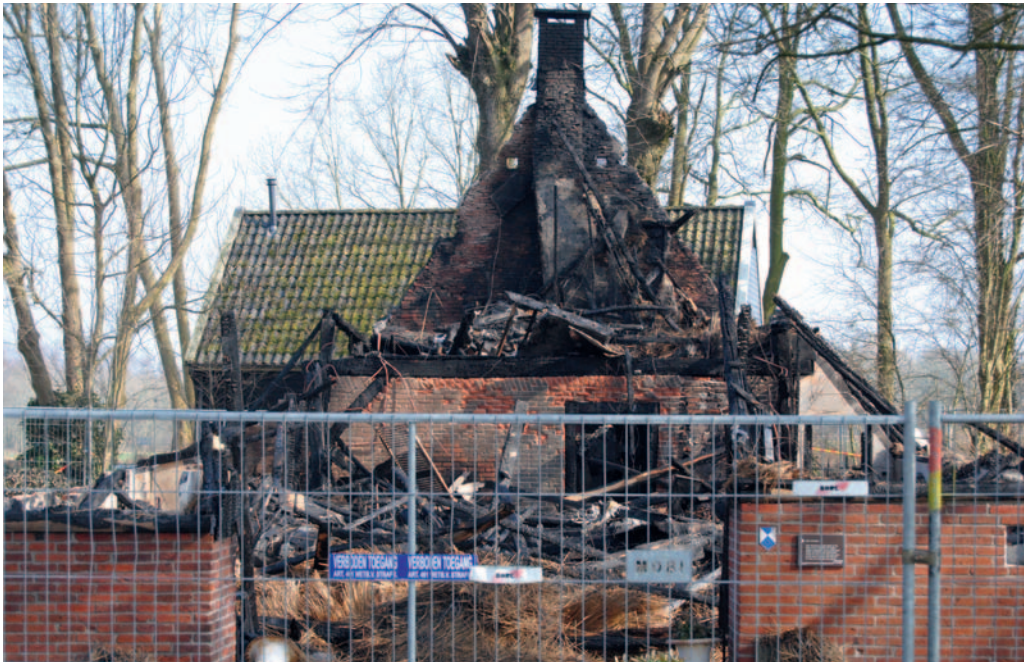
Boerderij in Gieten na de brand in maart 2012. Het monument is uitgeschreven uit het monumentenregister. (foto: Bram van der Linden, RCE)
