GLM PRIO 1 OMS openbaar meldsysteem PAC  
Particuliere alarm centrale melding #WAG-0527# WICC  
(Wag. Int. Conferentie centr Lawickse Allee 9  
Wageningen CH04 3131

# Inhoud:

- Het Verhaal
- Brandoorzaak
- Rookverspreiding

# Hoe heeft de rookverspreiding plaats kunnen vinden?

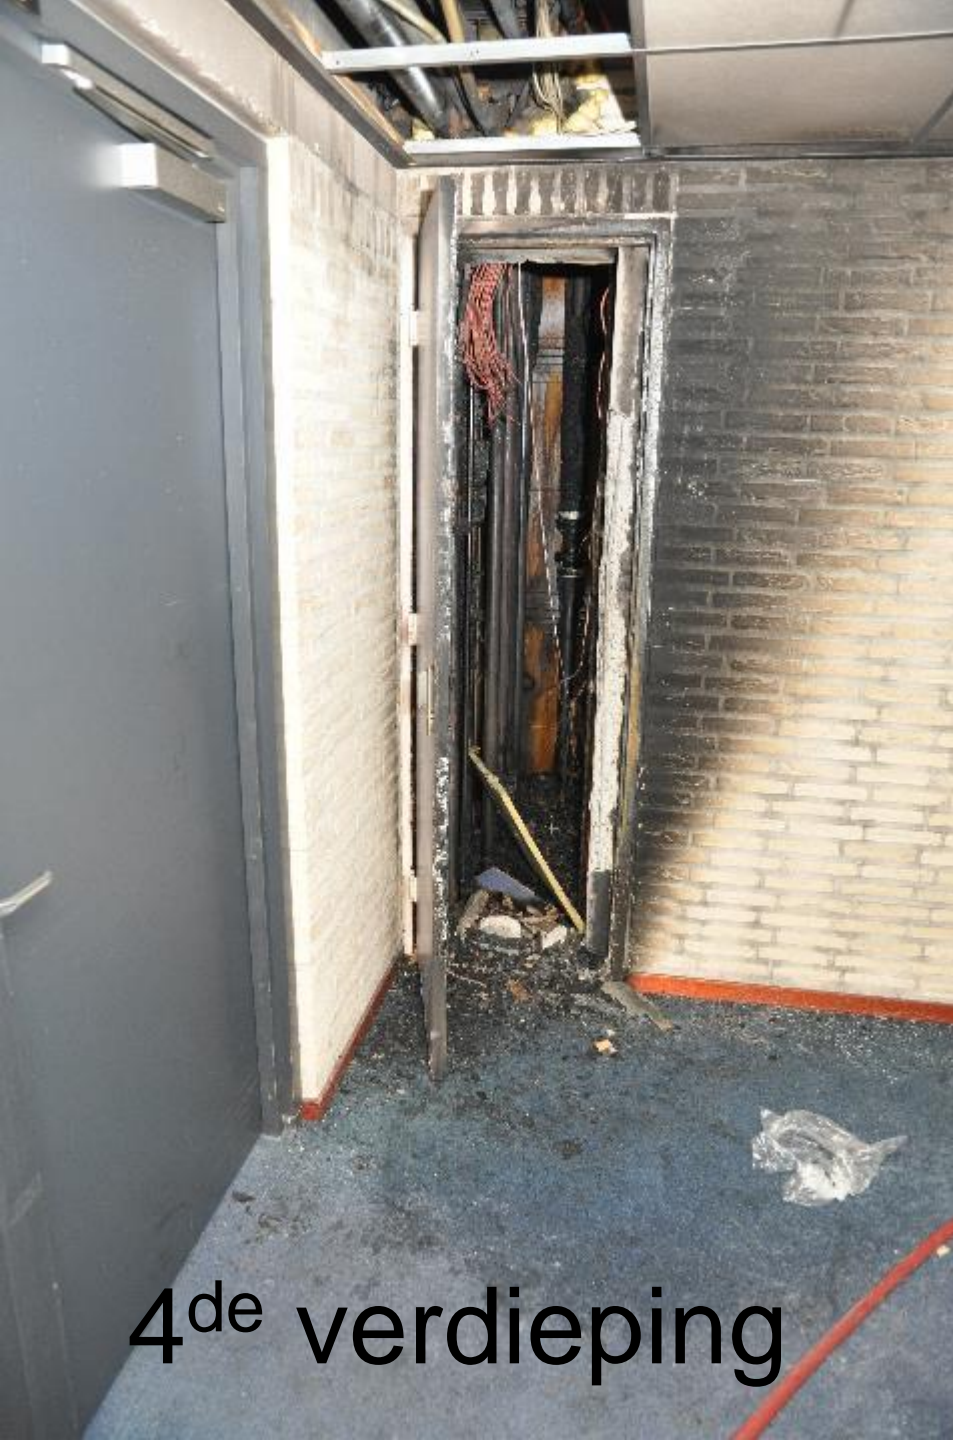
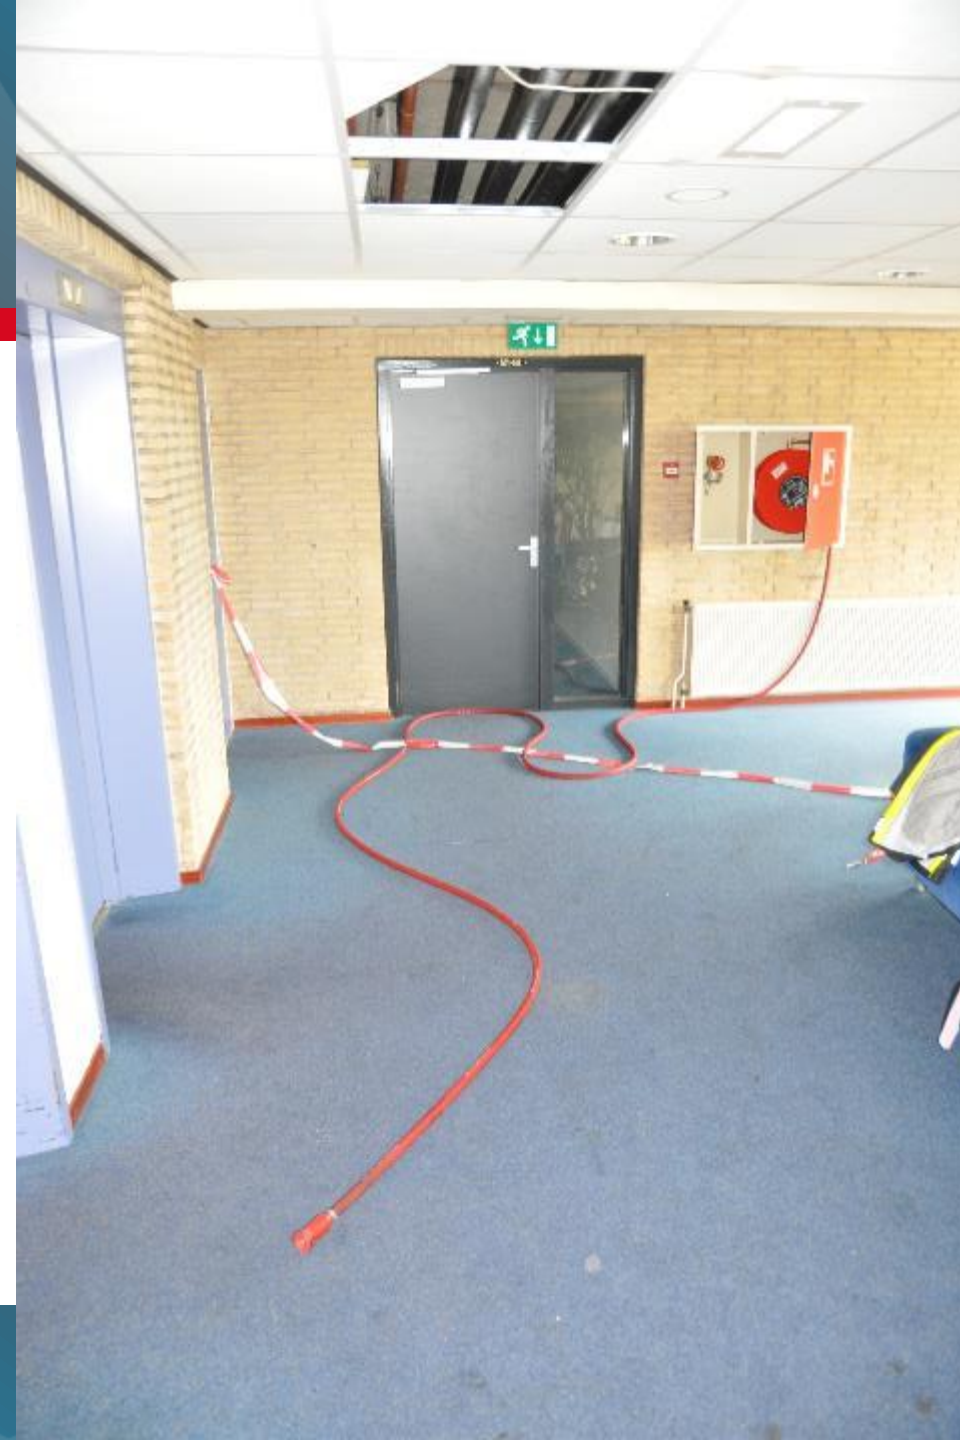
- Onduidelijke informatie bij aankomst, chaotisch (rook op 8<sup>ste</sup> verdieping)
- Veel verkeer in centrale trappenhuis, vluchtgedrag mensen
- Onbekend wat er brand en waar
- Waar zijn nog mensen, is iedereen eruit
- Vanaf 4<sup>de</sup> verdieping rook die naar boven toe steeds dichter werd, slecht/ weinig zicht

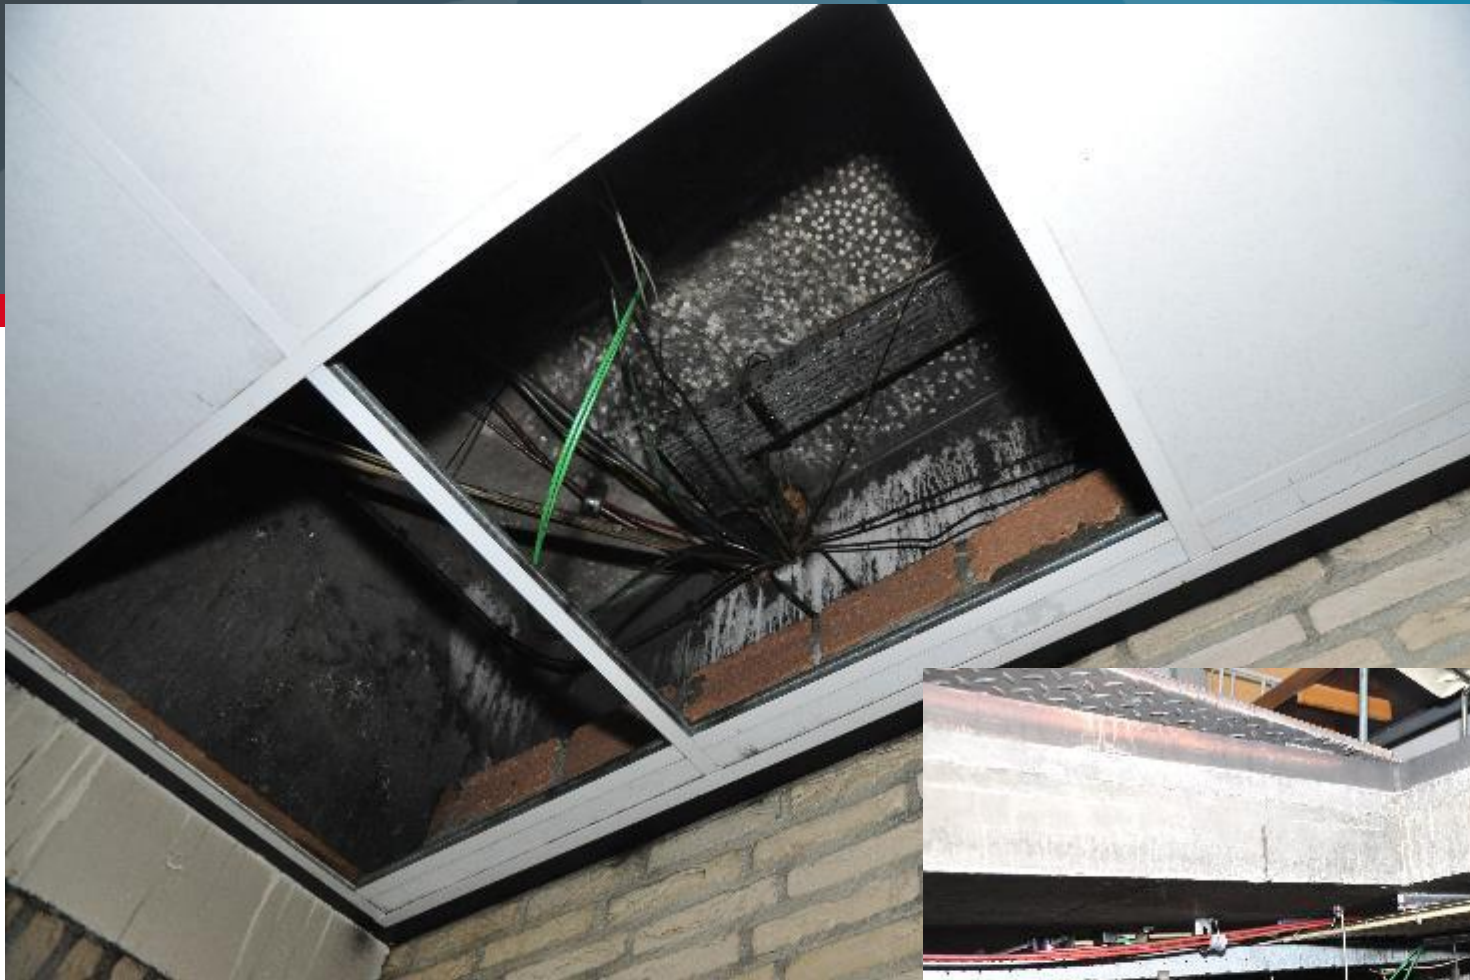
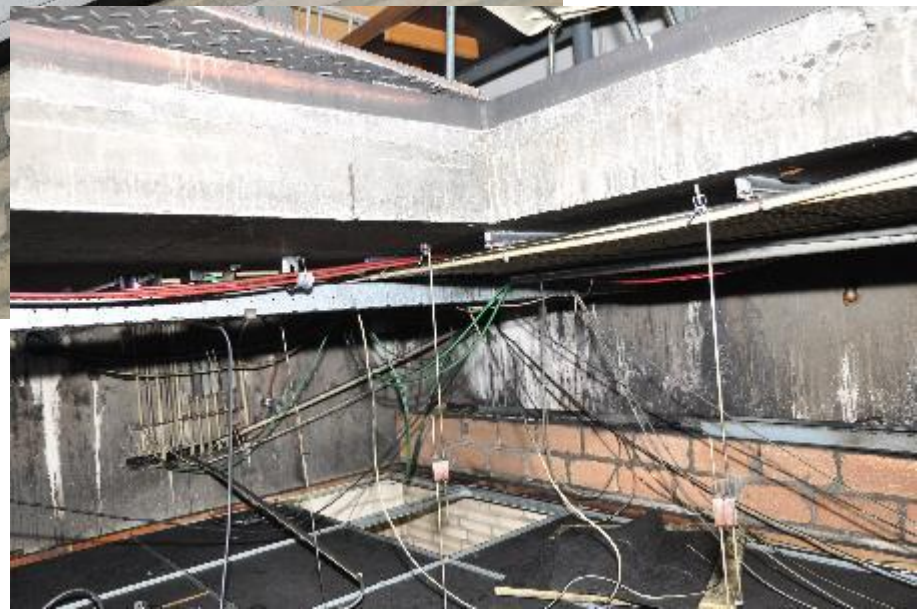
## Trappenhuis

# Risicovolle rookverspreiding
