Trein- en giframp in het Belgische Wetteren

Angélique de Regt, Hans Zuidijk

7.1 Inleiding

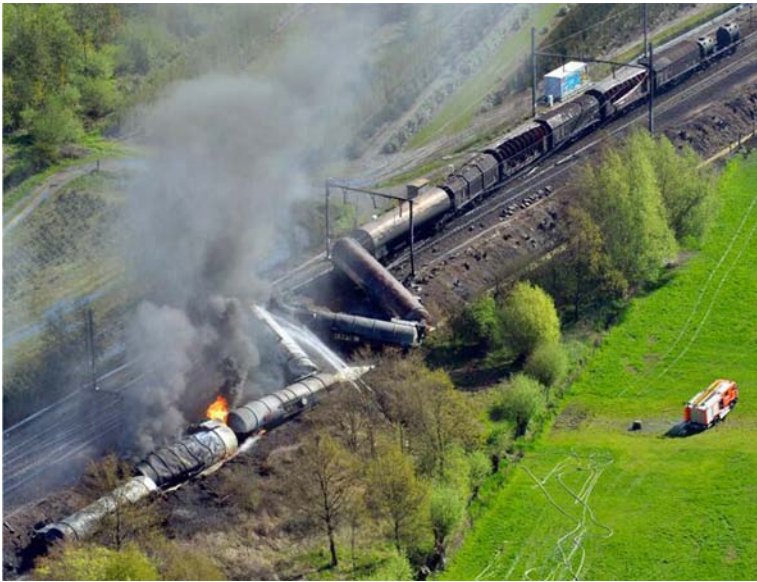
04.05-16:40] #Wetteren #Belgio deraglia #treno prodotti chimici
#ESPLOSIONE #INCENDIO 2 morti 14 feriti #emergenza24 pic.
twitter.com/zhWPUc8JFR.
